單棟大樓階段性補強技術手冊 (施工及監造篇)

計畫名稱：106 年度『單棟大樓階段性補強技術手冊及示範案例規劃設計
監造』委託技術服務案

委託單位：內政部營建署

執行單位：財團法人國家實驗研究院國家地震工程研究中心

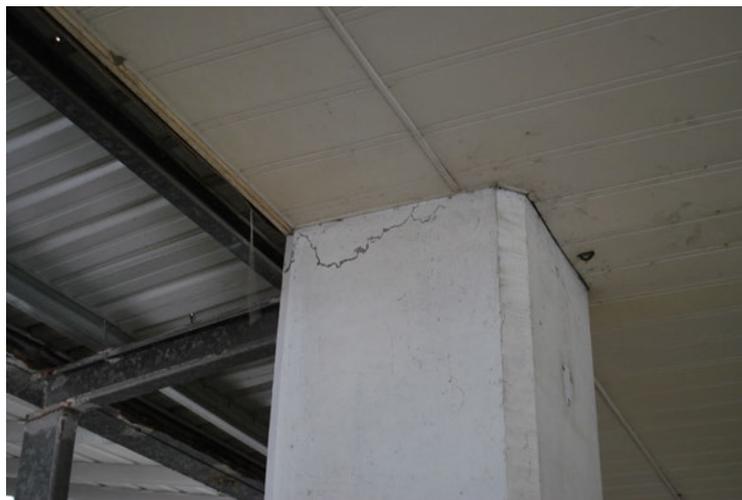
主要破壞集中於一樓，包含 RC 柱及梯間牆面，RC 柱頂部與底部出現撓曲裂縫，梯間牆面有混凝土剝落及明顯裂縫，其餘各樓層無明顯之結構性損壞。現況損壞調查照片如圖 8.13 至圖 8.16。

圖 8.13 案例一柱頂撓曲裂縫

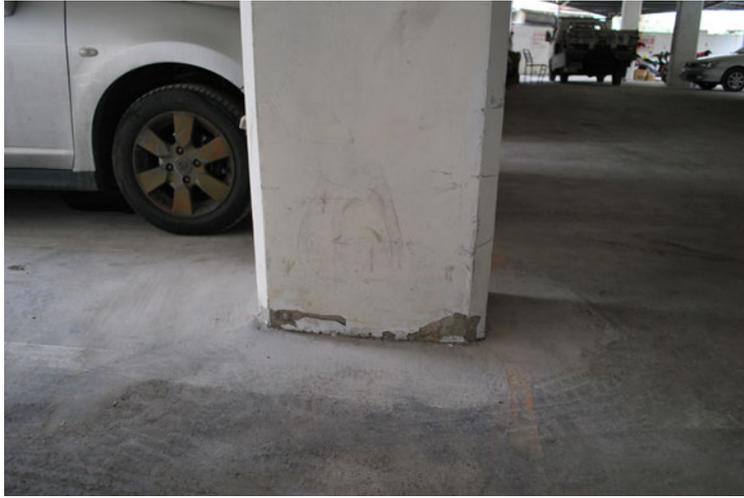
圖 8.14 案例一柱底粉刷成剝落

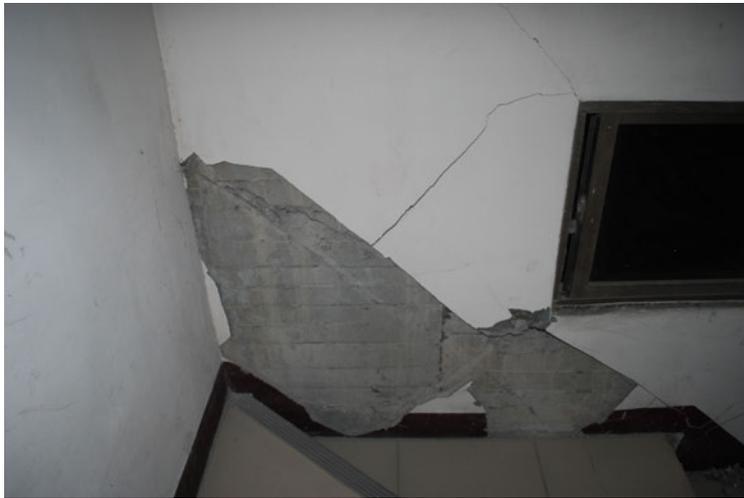
圖 8.15 案例一梯間牆面裂縫

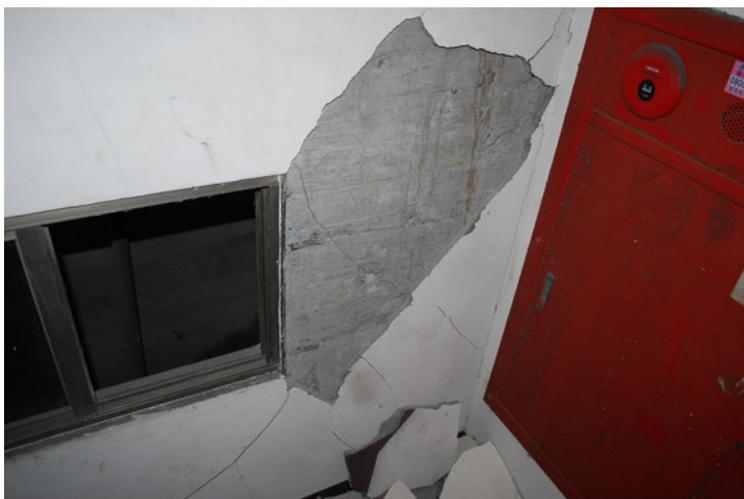
圖 8.16 案例一梯間牆面裂縫與混凝土剝落

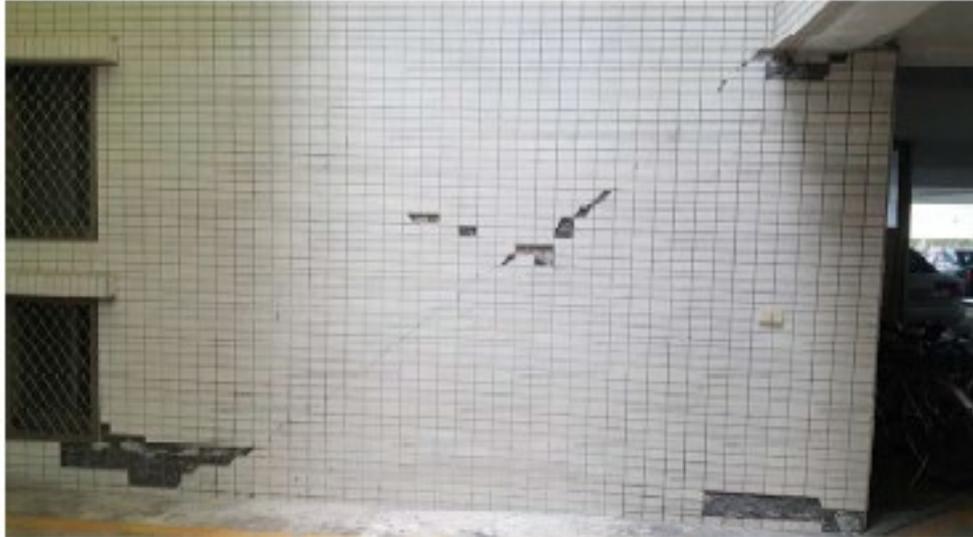
本案經 107 年 2 月 6 日地震後現場調查結果，主要破壞集中於一樓，包含 RC 柱及梯間牆面，其餘各樓層無明顯之結構性損壞。現況損壞調查照片如下所示：

圖 8.41 案例二 1F 梯間牆裂縫

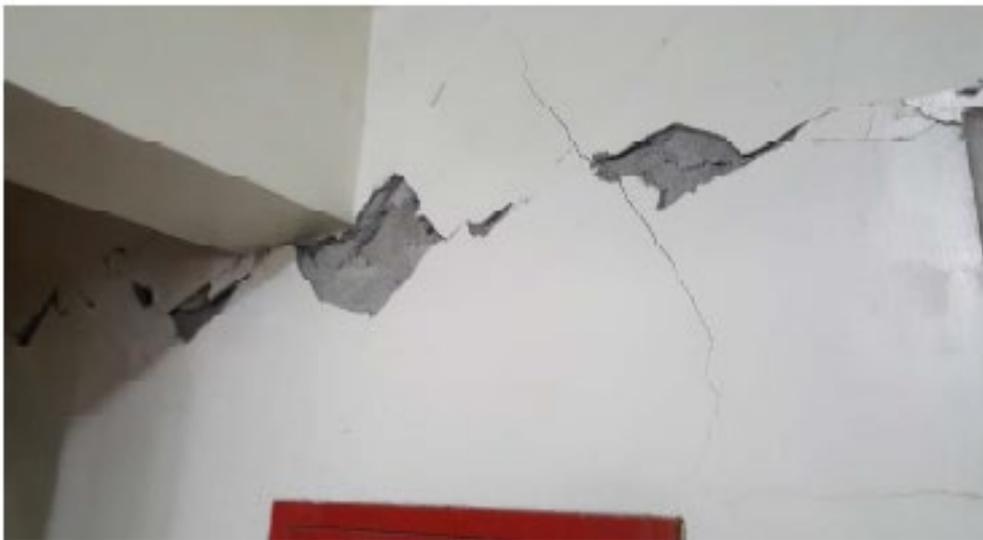
圖 8.42 案例二 2F 牆裂縫

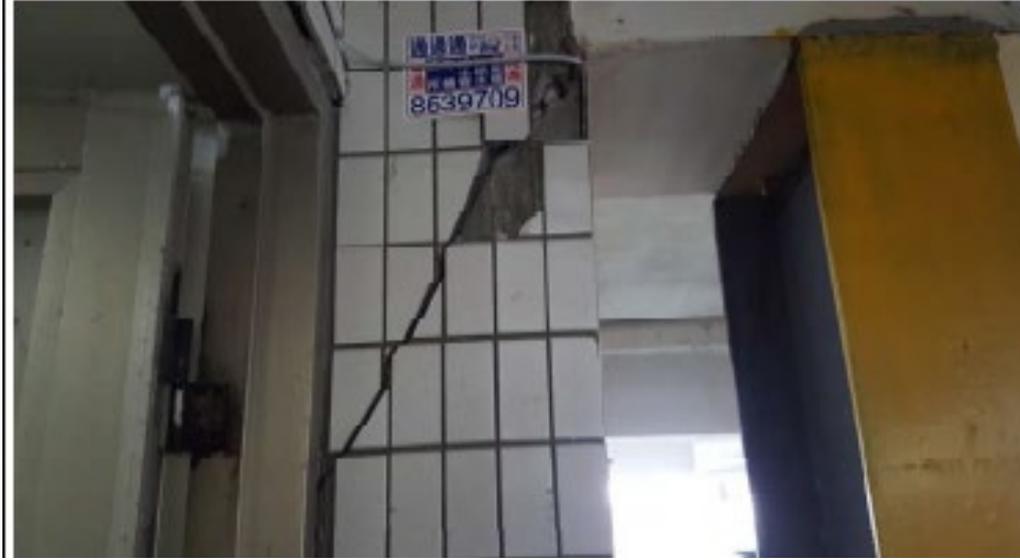
圖 8.43 案例二 1F柱裂縫

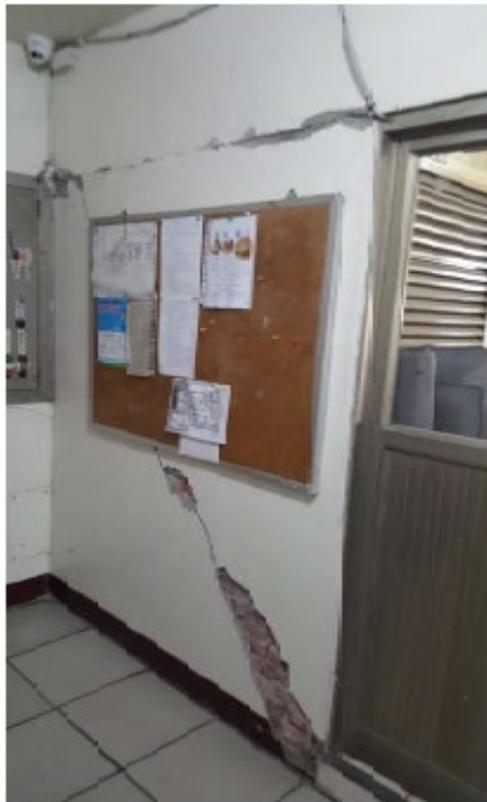
圖 8.44 案例二 1F牆裂縫

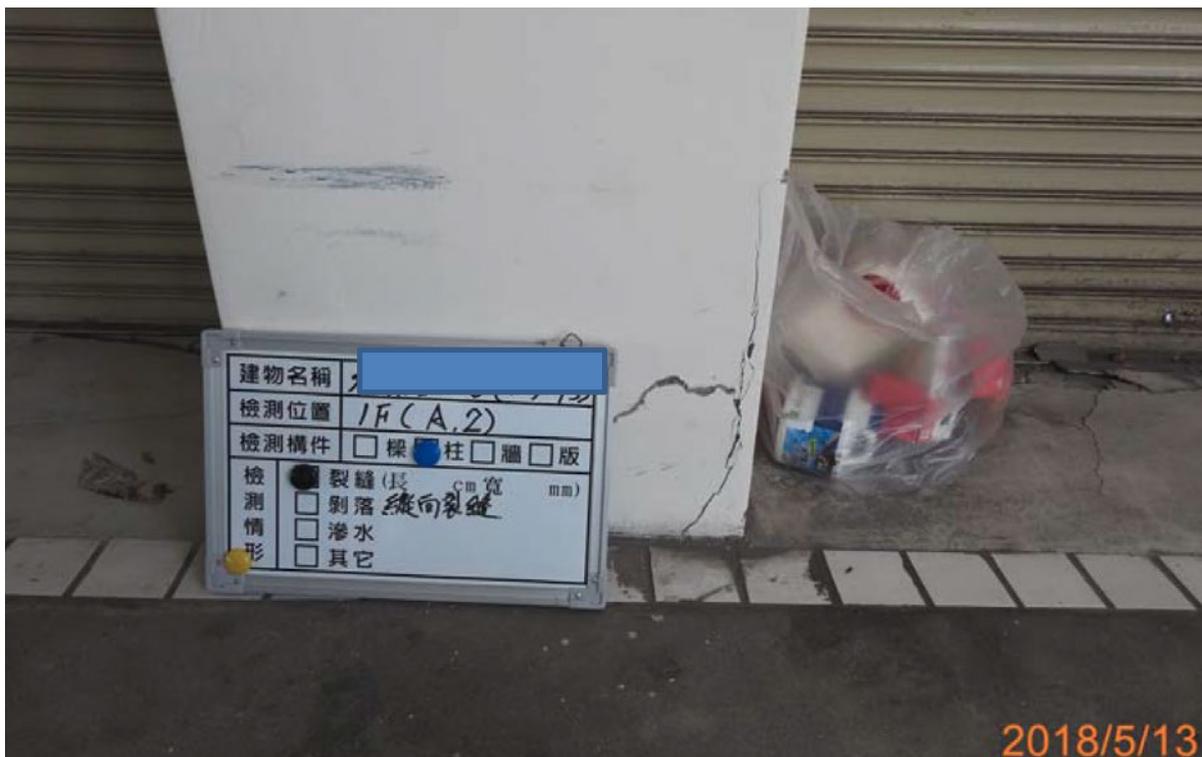
本案標的物經目視檢查，結構體受地震損傷的情況很明顯，其他損壞情形有室內牆面與天花板油漆剝落、外牆裂縫並有滲水白華以及地坪裂損等，無結構柱達 III 級(中度破壞：雖有較大之裂縫，但混凝土僅保護層脫落(裂縫寬度 > 1~2mm))以上之損傷，位置圖及損壞照片詳圖 8.72 至圖 8.76。

圖8.72 案例三1F(A,2)柱裂縫

- a. 本案標的物經目視檢查，結構體受地震損傷的情況很明顯，建議必須進行修復。
- b. 室內磨石子地坪多處裂縫，針對有滲漏水以及裂縫寬度大於 1mm 以上之樓版裂縫優先進行 Epoxy 灌注裂縫處理。
- c. 室內天花板以及牆面油漆剝落處，重新批土油漆。
- d. 屋頂應定期檢查排水孔並清理落葉，避免排水孔阻塞導致大雨洩不及與屋頂積水造成漏水。
- e. 由取樣試驗結果得知，混凝土最低強度為 298kgf/cm²，平均強度為 328kgf/cm²~496kgf/cm²。
- f. 各層平均中性化深度均小於 3cm。混凝土氯離子含量符合中國國家標準 CNS 3090 之規定，氯離子含量皆小於 0.15kg/m³。

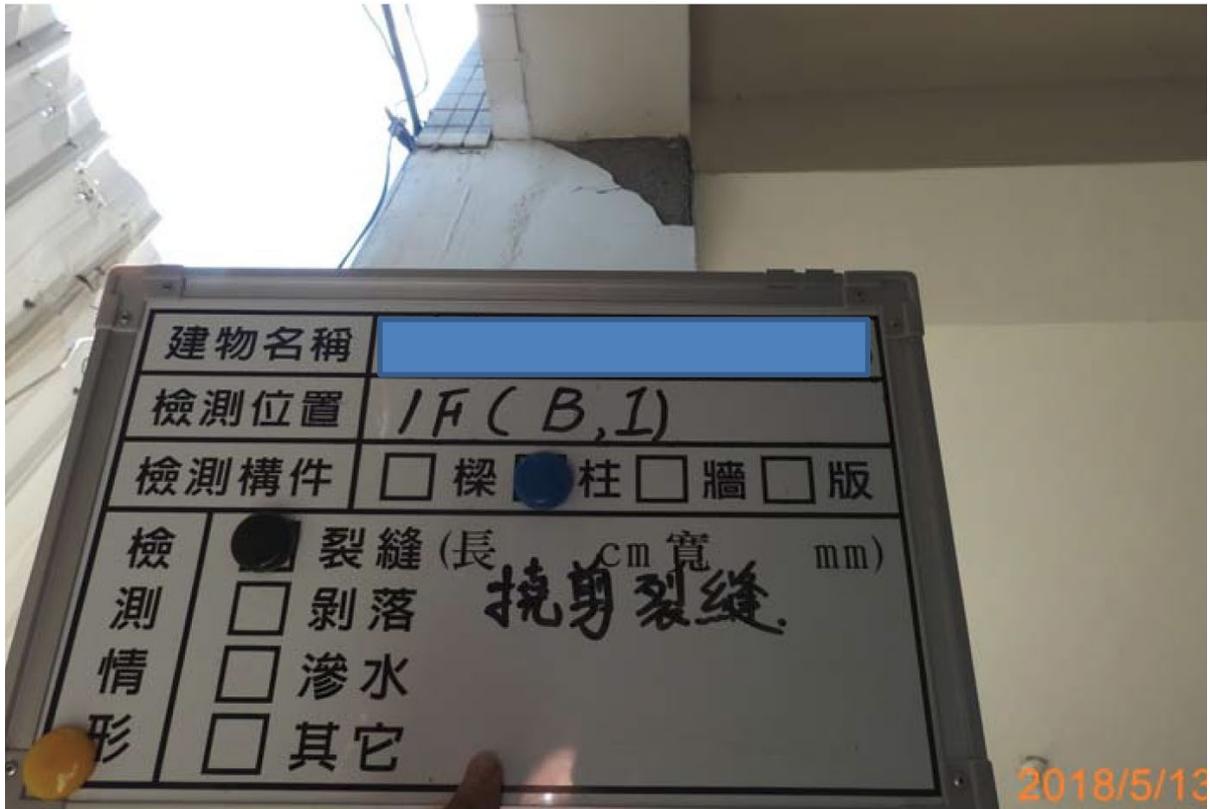
圖8.73 案例三1F(B,1)柱裂縫撓剪裂縫

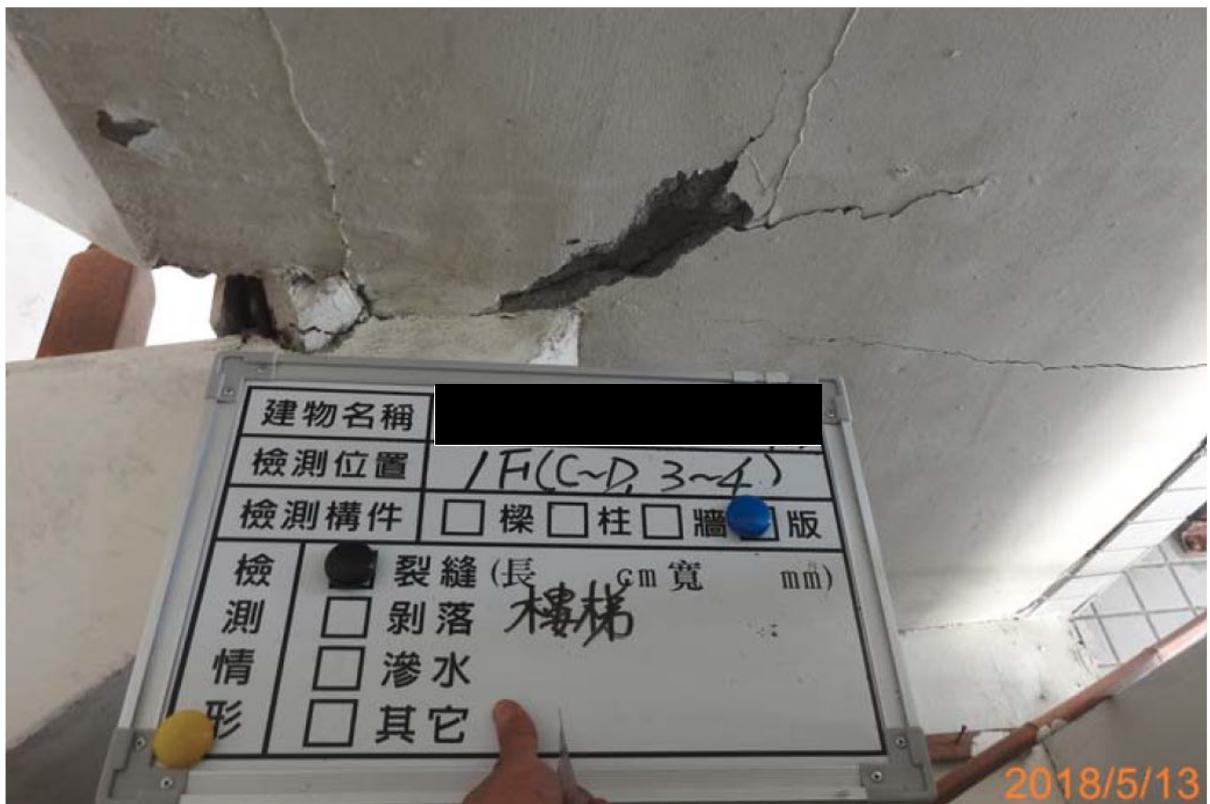
圖8.74 案例三1F(C~D,3~4)樓梯天花板裂縫

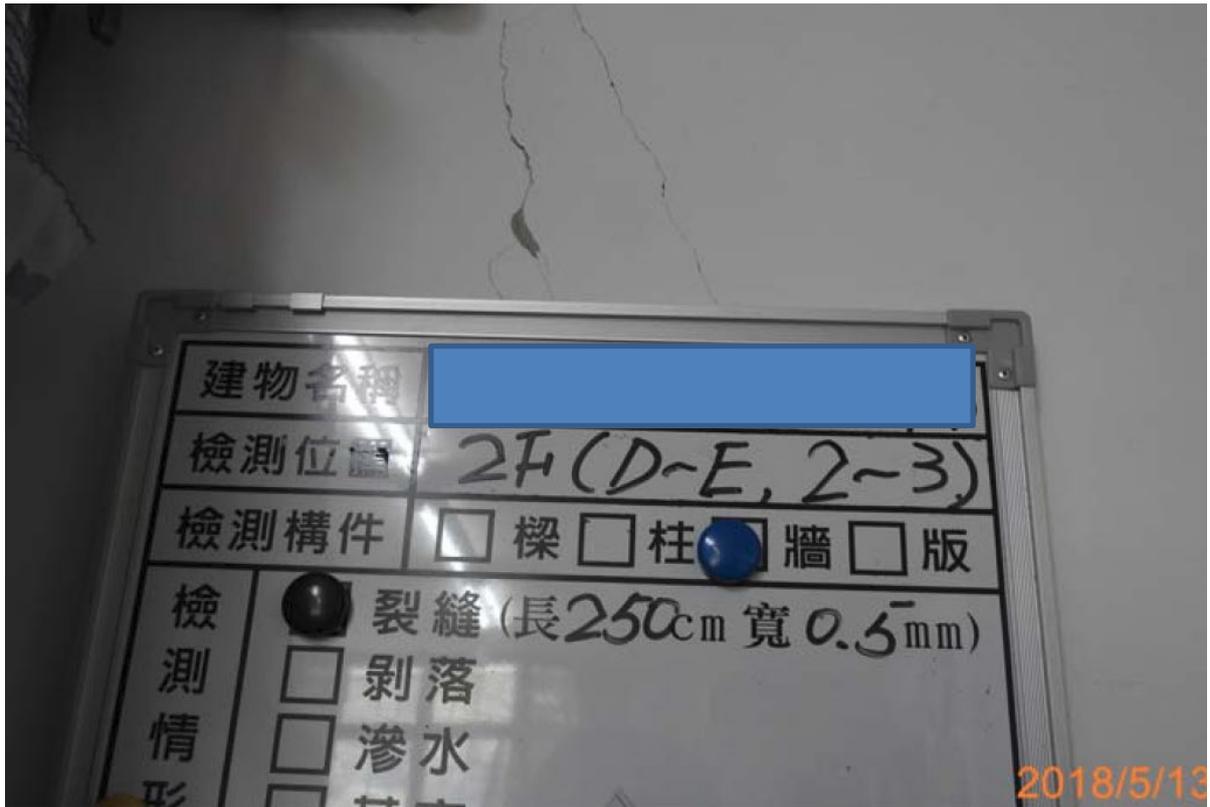
圖8.75 案例三2F(D~E,2~3) 牆壁裂縫(長250cm,寬0.5mm)

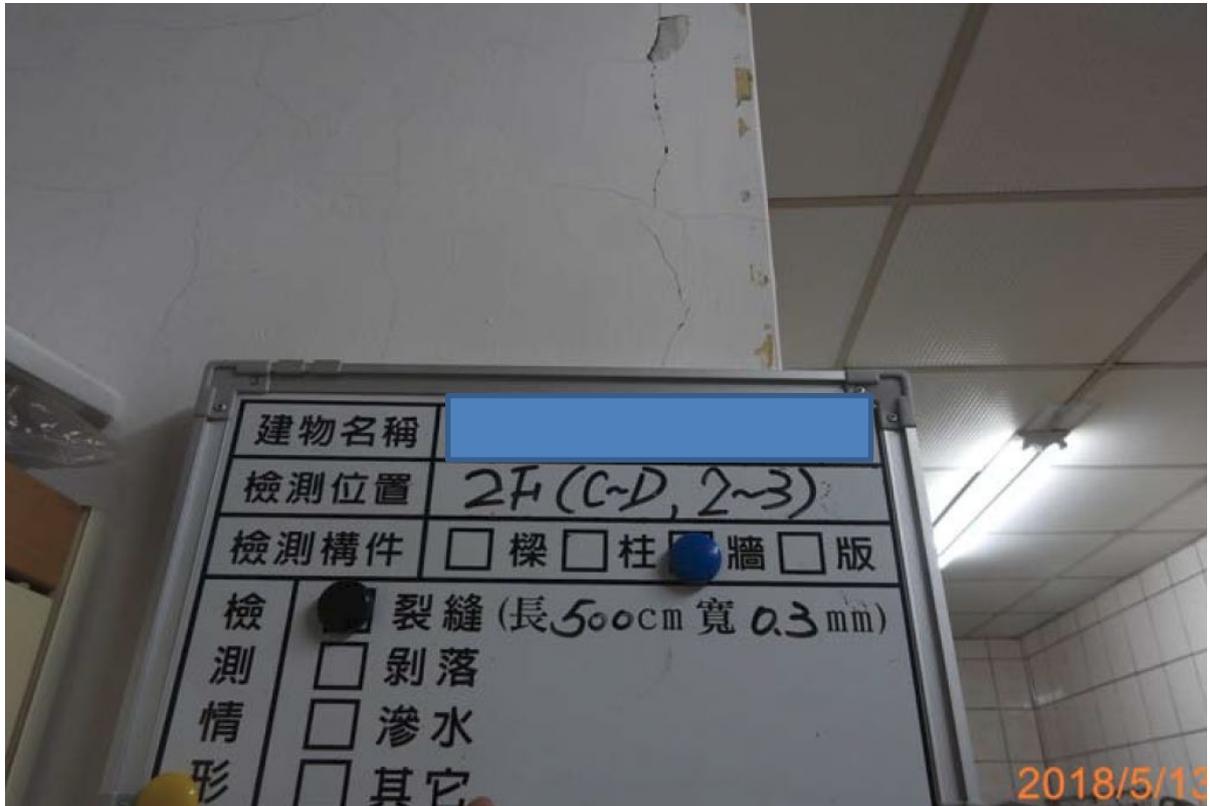
圖8.76 案例三2F(C~D,2~3) 牆壁裂縫(長500cm,寬0.3mm)

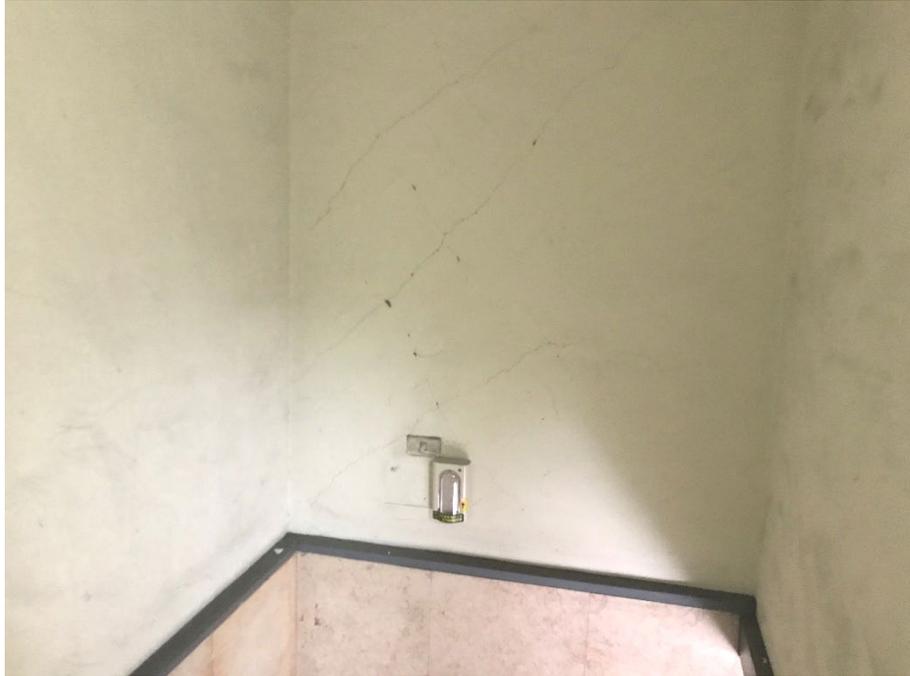
主要損壞集中於各層內外牆面及 2FL 梁，各層內外牆面有明顯斜裂縫，有一處 2FL 梁底面飾材損壞，其餘各樓層無明顯之結構性損壞。現況損壞調查照片如圖：

圖 8.120 案例四梯間牆面斜裂縫

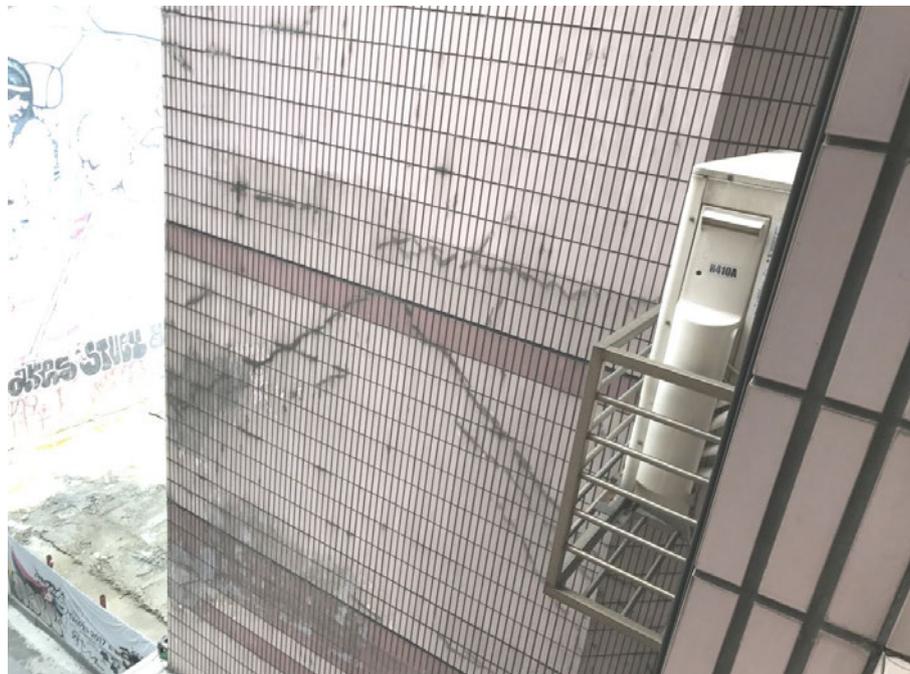
圖 8.121 案例四外牆牆面斜裂縫

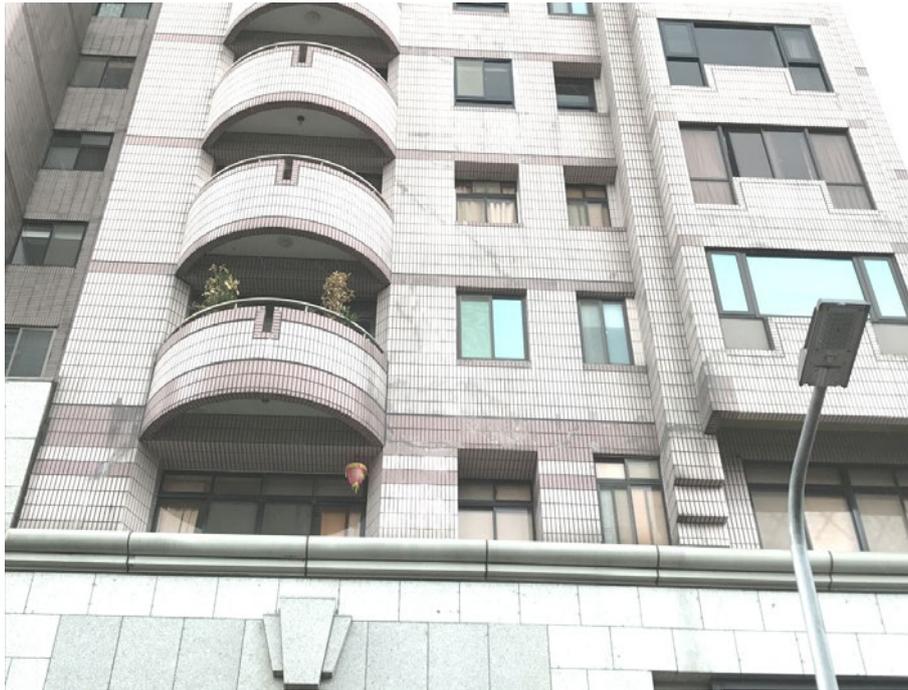
圖 8.122 案例四外牆牆面斜裂縫

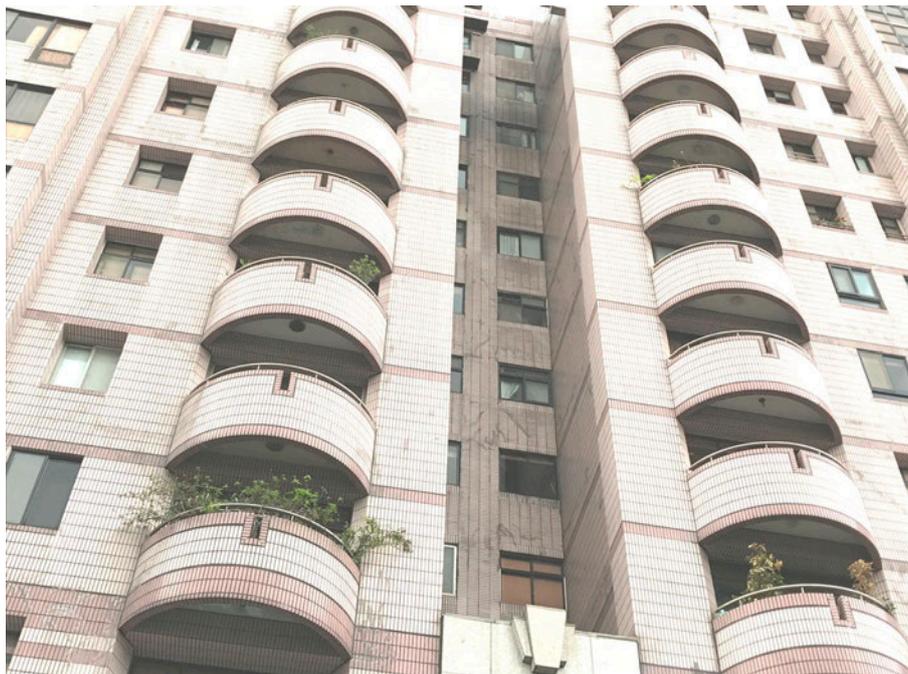
圖 8.123 案例四外牆牆面斜裂縫

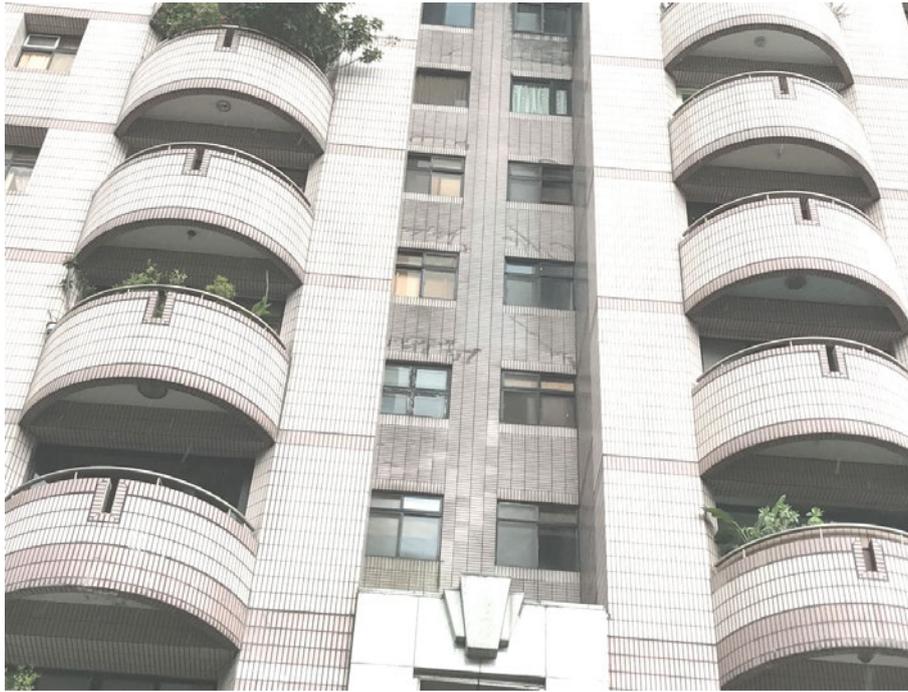
圖 8.124 案例四外牆牆面斜裂縫

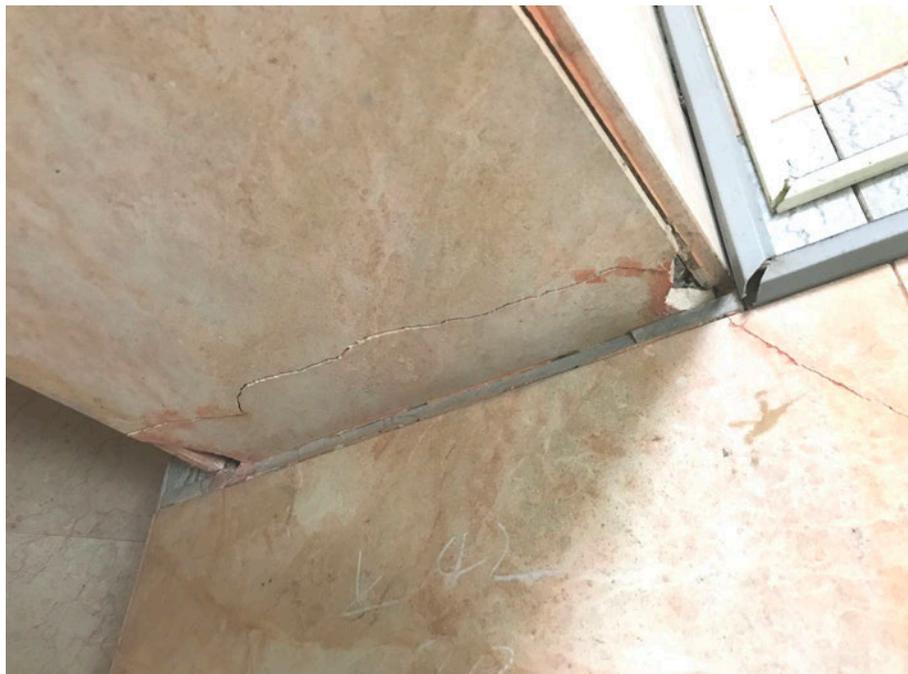
圖 8.125 案例四 2FL 梁底面飾材損壞

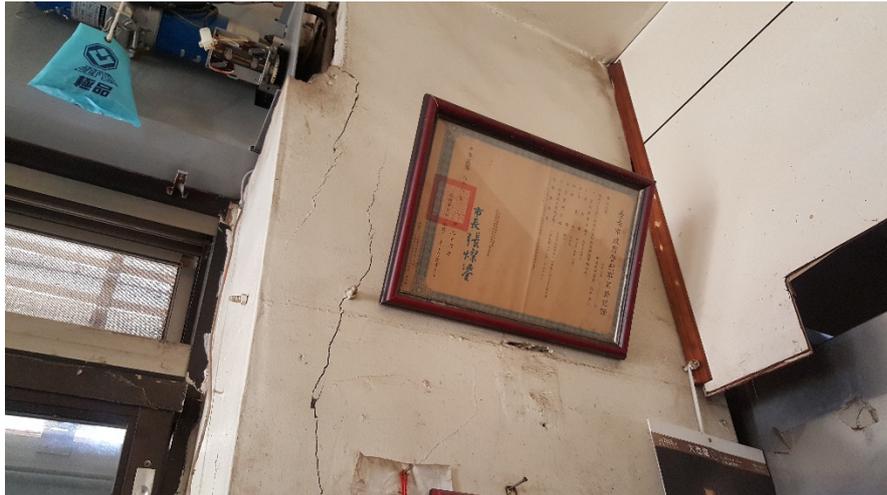
本案經現場調查後，發現部分牆體與柱體具有明顯裂縫，經與住戶確認後得知為 105 年 2 月 6 日美濃地震所造成。

圖 8.198 案例五柱體混凝土開裂

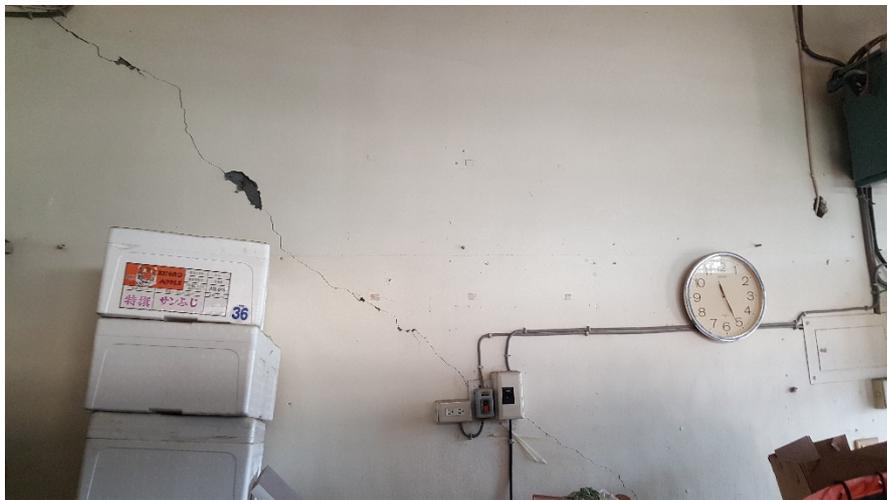
圖 8.199 案例五隔間牆斜向裂縫

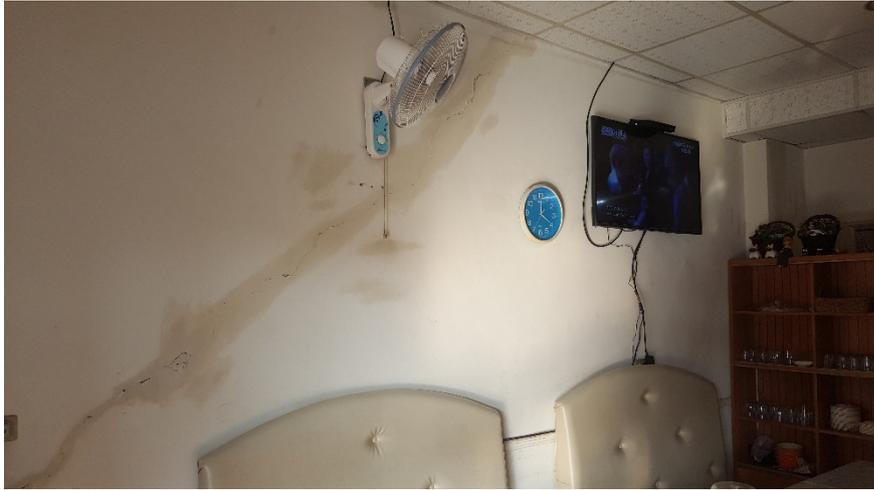
圖 8.200 案例五隔間牆經修補後之斜向裂縫
