私有建築物耐震弱層補強 現場觀摩說明會 (屏東場)

403花蓮地震震損建物修復與補強

屏東個案暨工法介紹及施工概要

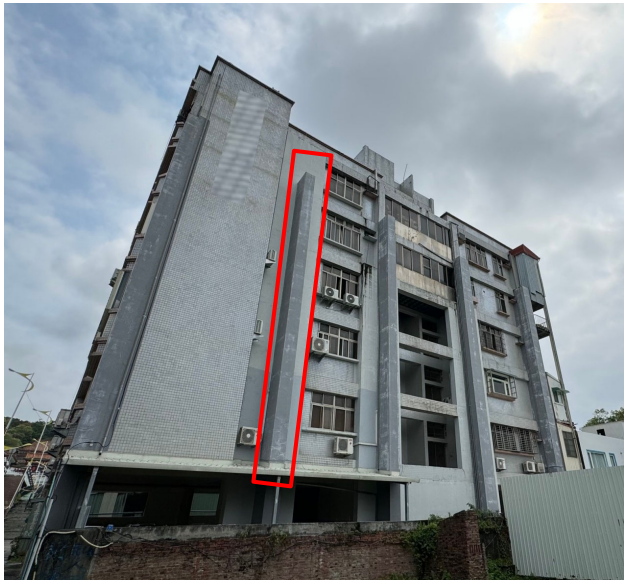
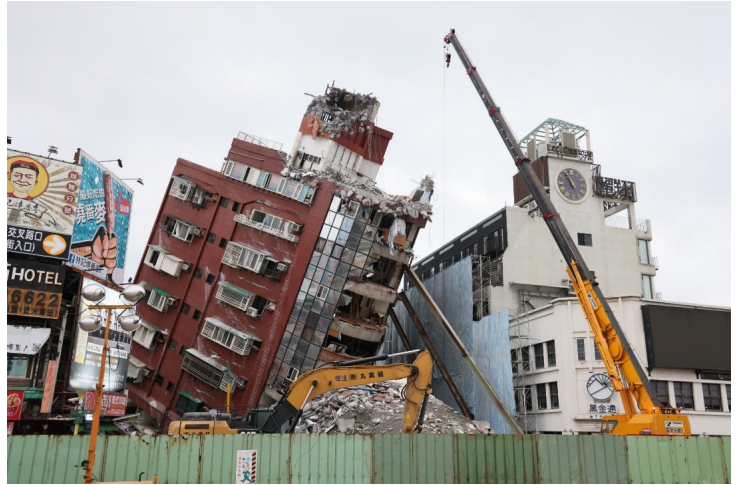
耐震弱層補強有效

- 2018花蓮地震黃單
有耐震弱層補強
- 2024花蓮地震無損

- 2018花蓮地震黃單，僅
修復、沒補強。
- 2024花蓮地震倒塌

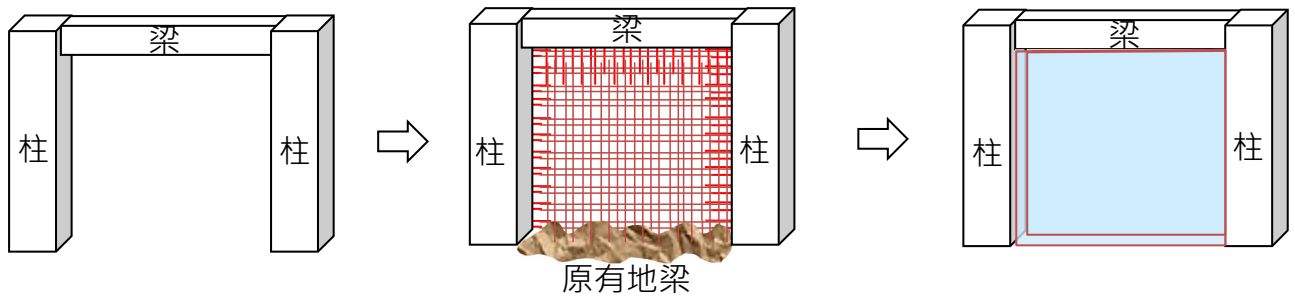
增設剪力牆

X向增加4道剪力牆
Y向增加4道剪力牆

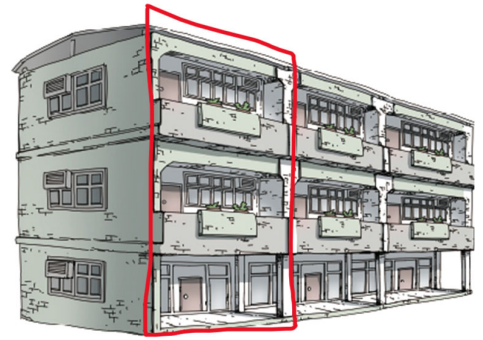
原泥作抹平修復，經0918地震**磚牆還是開裂**。建議應使用**經實驗驗證有效之修繕工法**，以確實**降低震損**。

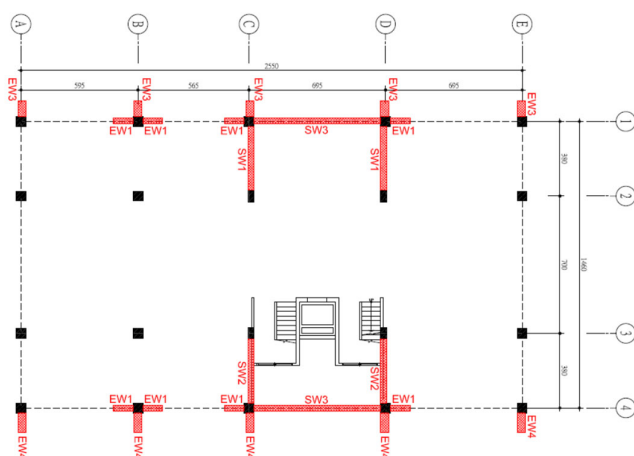
一樓補強平面圖

1. 結構弱點補強：減少窗台短柱之效應。

考慮以翼牆補強及高窗填封之方式，避免柱子短柱效應而提早破壞。

2. 結構系統補強：

本案經評估後適宜採用之補強工法為增設剪力牆補強及翼牆補強。
