私有建築物耐震弱層補強 現場觀摩說明會 (臺南場)

403花蓮地震震損建物修復與補強

臺南個案暨工法介紹及施工概要

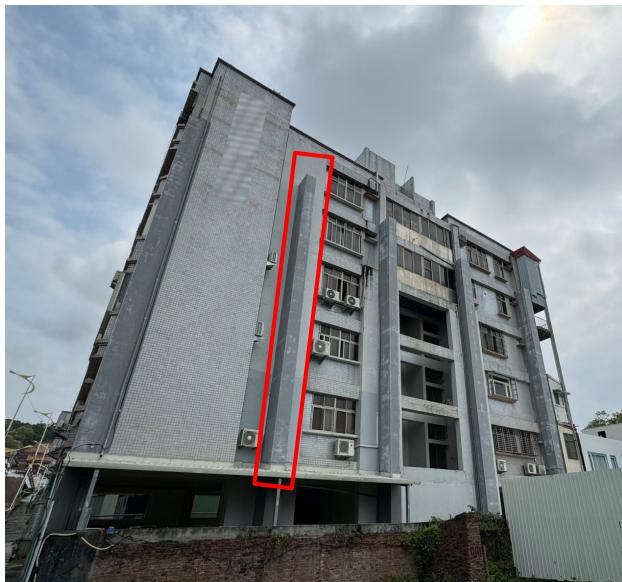
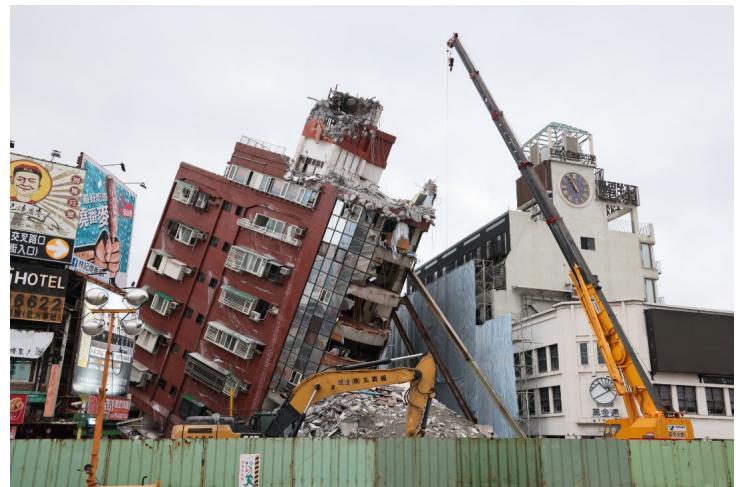
耐震弱層補強有效

- 2018花蓮地震黃單
有耐震弱層補強
- 2024花蓮地震無損
- 2018花蓮地震黃單，僅
修復、沒補強。
- 2024花蓮地震倒塌

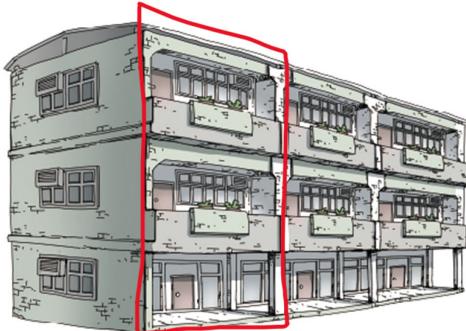
原泥作抹平修復，經0918地震磚牆還是開裂。建議應使用**經實驗驗證有效之修繕工法**，以確實降低震損。

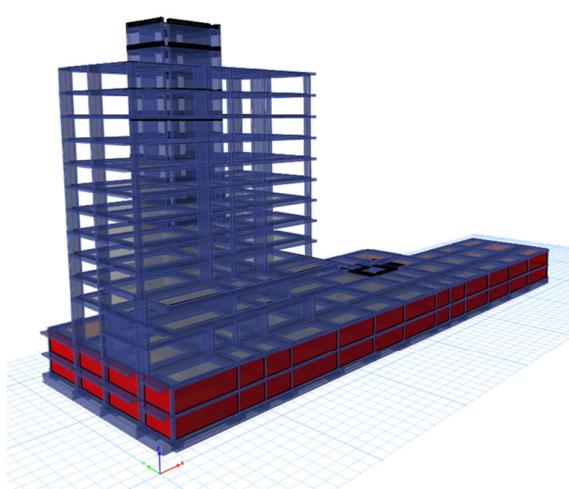
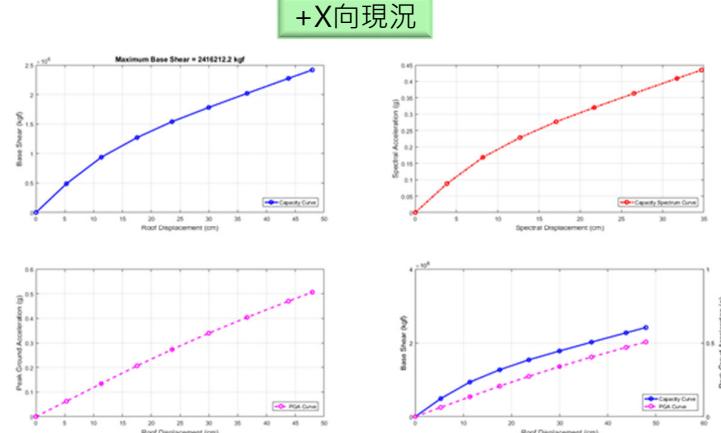
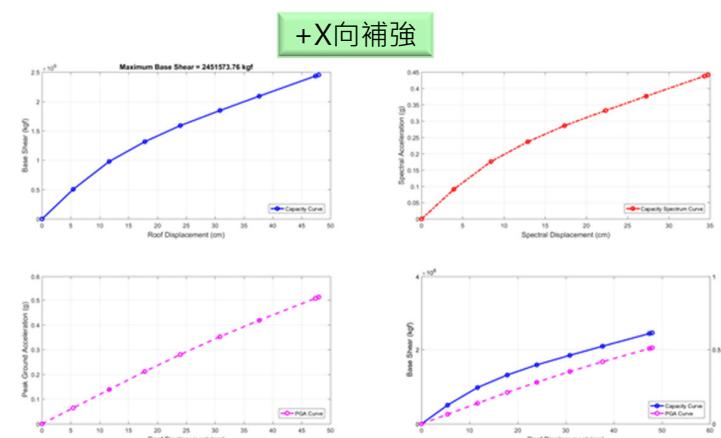
+X向分析(甲棟)

現況	補強後
Ap(g)	0.2135	0.5121
Base Shear(kgf)	1294700	2451570

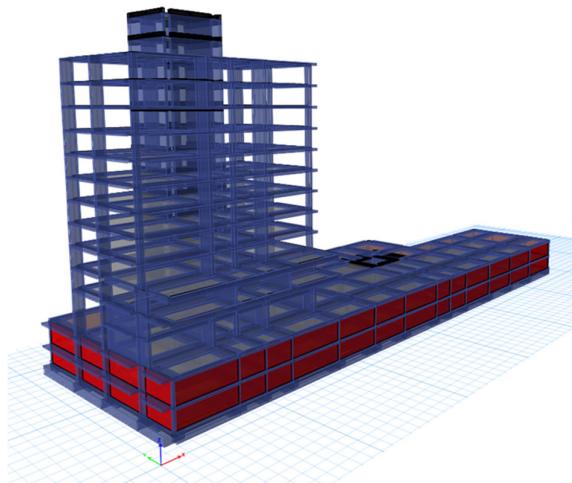
-X向分析(甲棟)

現況	補強後
Ap(g)	0.2139	0.5279
Base Shear(kgf)	1298020	2512420

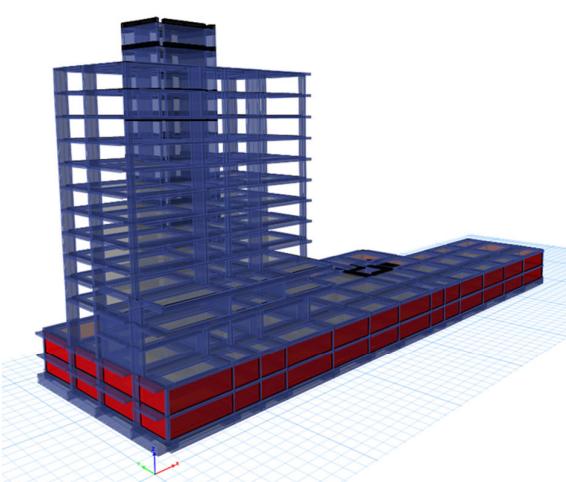
+Y向分析(甲棟)

現況	補強後
Ap(g)	0.2198	0.4677
Base Shear(kgf)	1935880	2737190

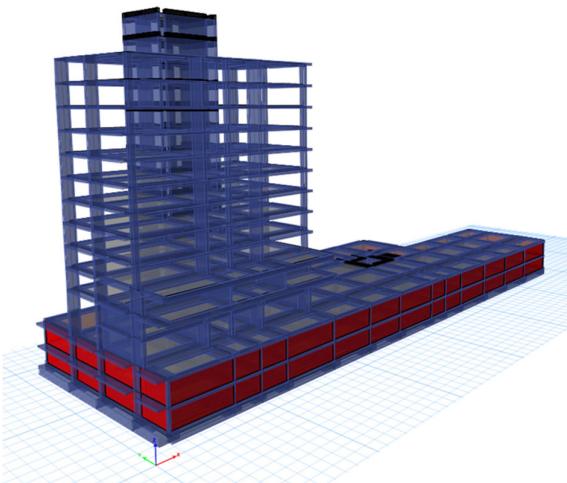
-Y向分析(甲棟)

現況	補強後
Ap(g)	0.2209	0.4987
Base Shear(kgf)	1944200	2871990

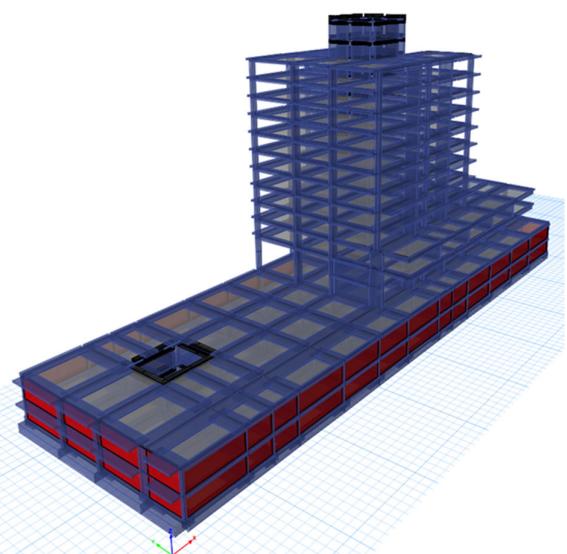
+X向分析(乙棟)

現況	補強後
Ap(g)	0.2075	0.4757
Base Shear(kgf)	1865710	3351040

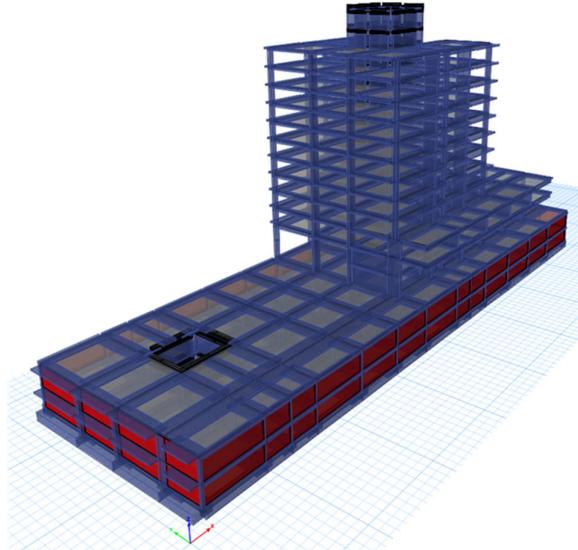
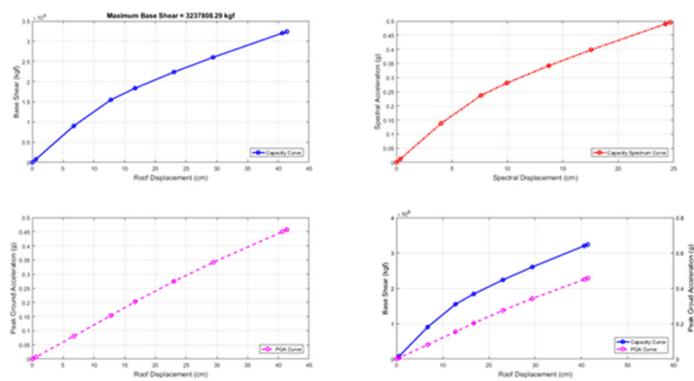
-X向分析(乙棟)

現況	補強後
Ap(g)	0.2024	0.4004
Base Shear(kgf)	1837120	2944830

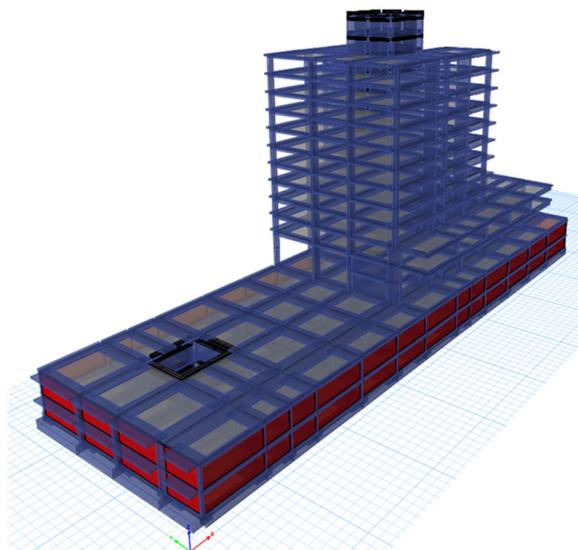
+Y向分析(乙棟)

現況	補強後
Ap(g)	0.1910	0.3257
Base Shear(kgf)	1561670	2278780

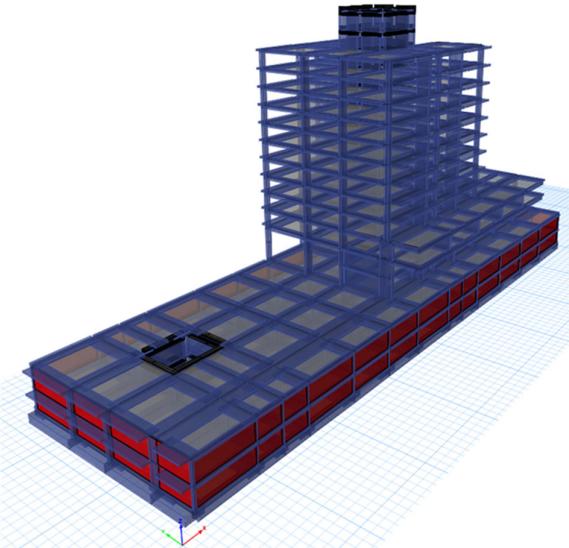
-Y向分析(乙棟)

現況	補強後
Ap(g)	0.1901	0.3499
Base Shear(kgf)	1556160	2366850
