# 私有建築物耐震階段性補強說明會

## 耐震階段性補強如何改變我的家？

委託機關：內政部營建署

執行單位：財團法人國家實驗研究院國家地震工程研究中心

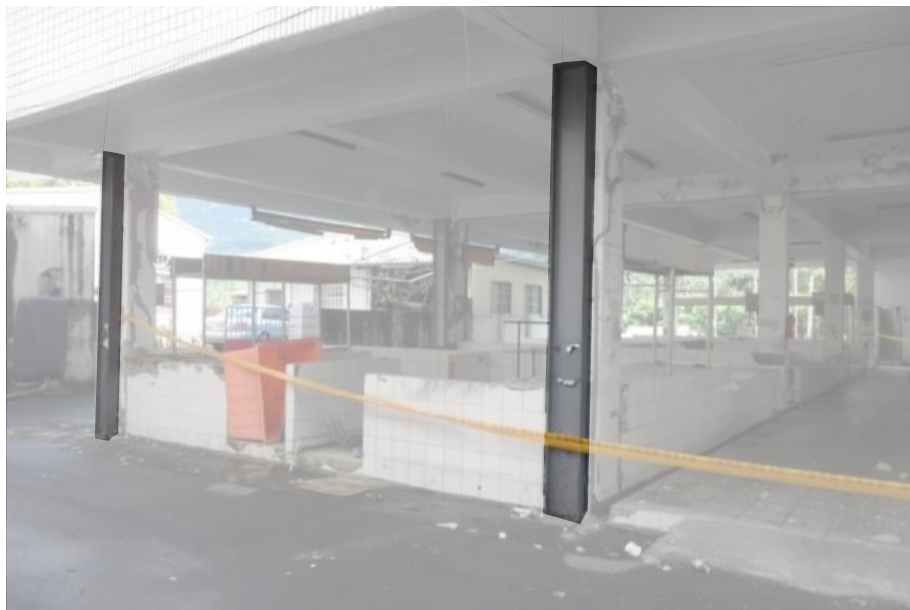
某公有市場底層開放空間，二  
層為居室或辦公室，於2016年  
美濃地震後底層**完全倒塌**

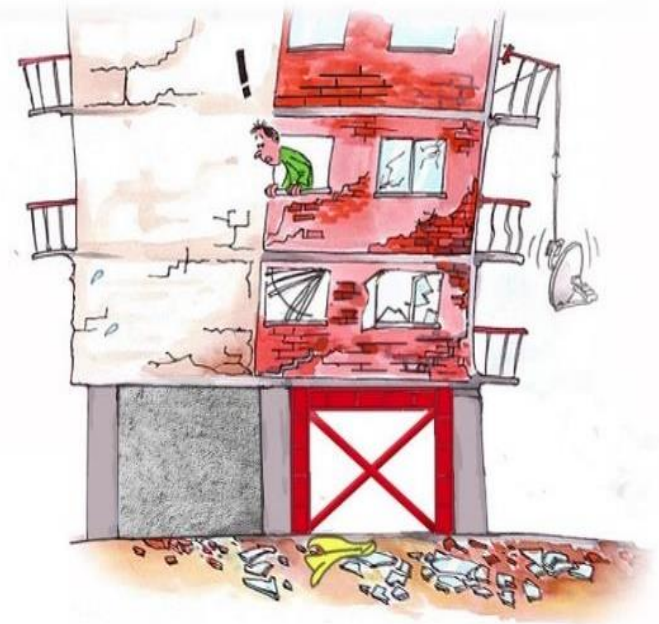
階段性補強A

- 補完後，倒塌機率已大幅降低，仍有可能造成其他破壞模式產生
- 補強位置：具軟弱層現象之樓層
- 若要達到耐震設計地震之合格標準，未來仍需進行整幢完整補強

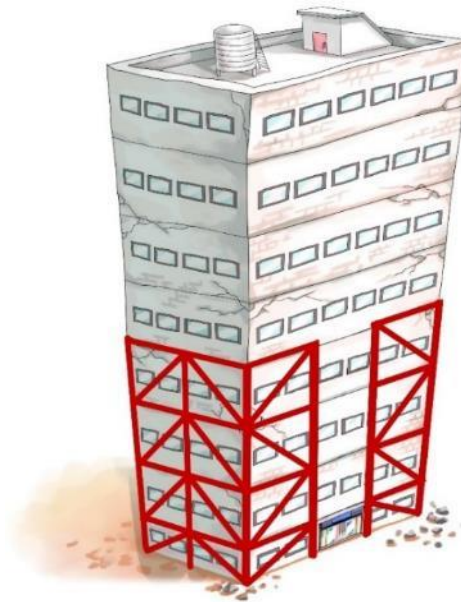
階段性補強B

- 排除軟弱層現象，耐震能力提升達到防止倒塌的目的
- 補強位置：整棟綜合考量，可能會影響私人空間
- 若不存在軟層或弱層現象，則僅適用階段性補強B

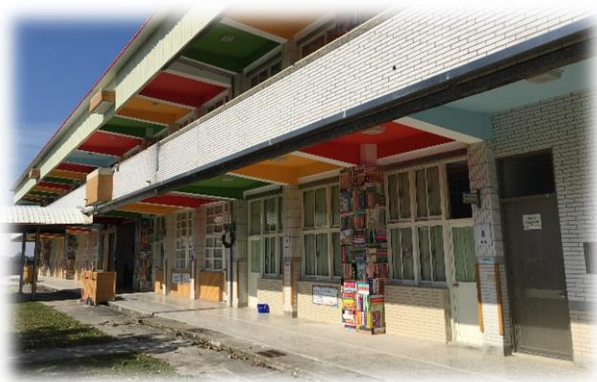
# 耐震階段性補強設計工法-擴柱

於既有柱四周增加鋼筋混凝土包覆

1. 對通風採光影響較低
2. 同時提昇雙向的耐震能力
3. 有效避免柱子發生脆性破壞

柱子尺寸變大，需注意是否影響動線

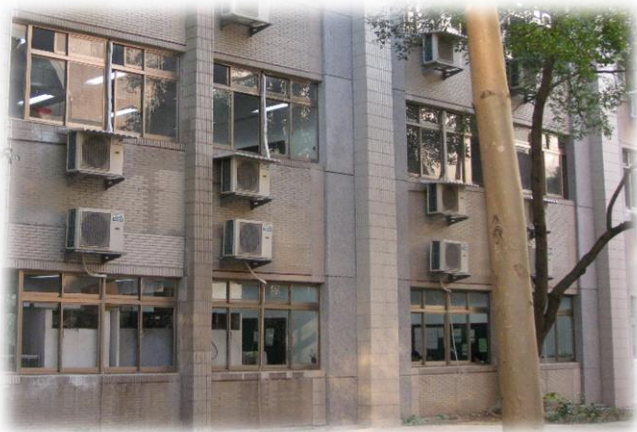
# 耐震階段性補強設計工法-翼牆

於既有柱旁加設單片或雙片鋼筋混凝土牆體。

提高整體結構物在耐震能力不足方向之強度

1. 不適合施作於梁柱混凝土強度較低位置
2. 影響部份採光及動線

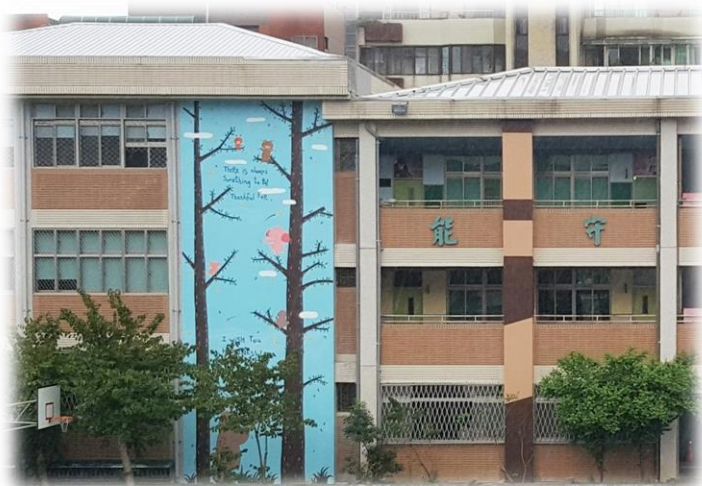
# 耐震階段性補強設計工法-剪力牆

1. 在既有框架內加設整片鋼筋混凝土牆
2. 將原有牆體置換為鋼筋混凝土牆

1. 以較少的補強量，達到足夠的耐震需求
2. 有效改善軟弱底層或偏心嚴重

對通風、採光影響極大，應慎選配置地點

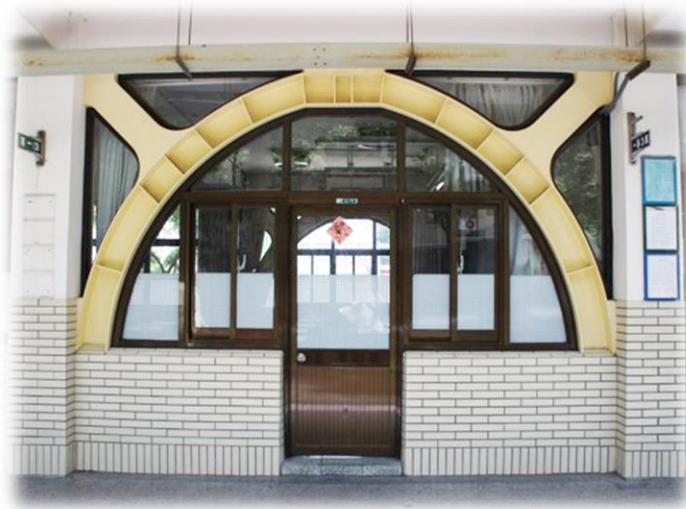
# 耐震階段性補強設計工法-鋼斜撐

在既有的梁柱構架中填充鋼框架斜撐

1. 施工較為快速
2. 降低工程對於居住環境之影響

外觀差異較明顯

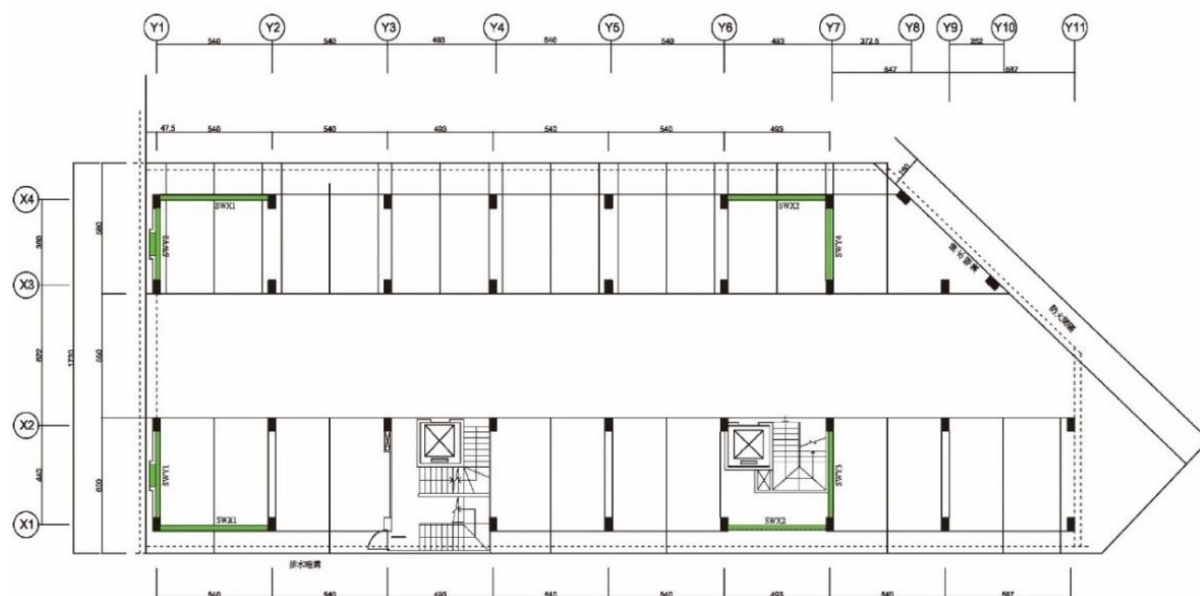
- 樓層：地上6層
- 樓地板面積：3,663.13 m<sup>2</sup>
- 施作層：1F (531.44 m<sup>2</sup>)
- 補強方案：階段性補強A
- 工程預算：1,530,873元
- 補強位置圖

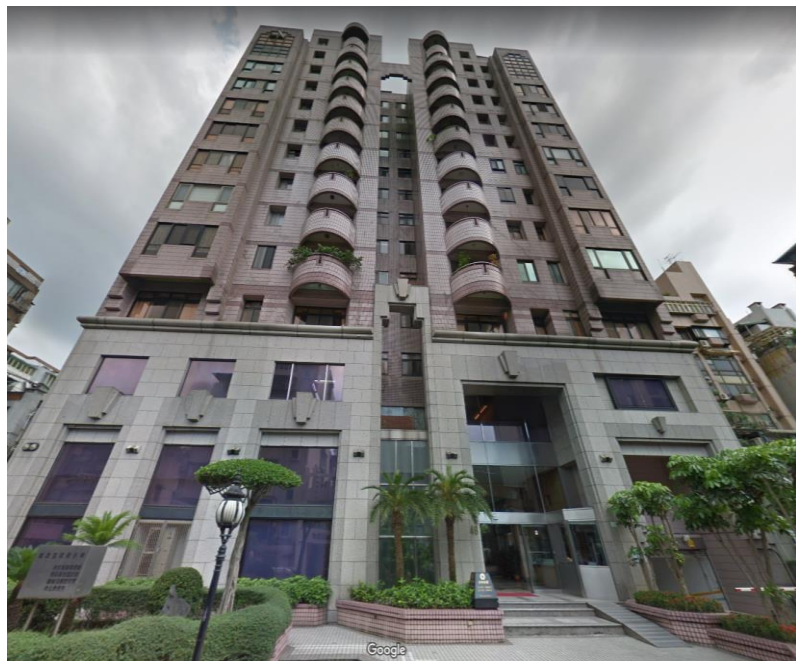
- 樓層：地上13層、地下3層
- 樓地板面積：12920.71 m<sup>2</sup>
- 施作層：B3F-8F (9772.02 m<sup>2</sup>)
- 補強方案：**階段性補強B**
- 工程預算：7,200,000 元

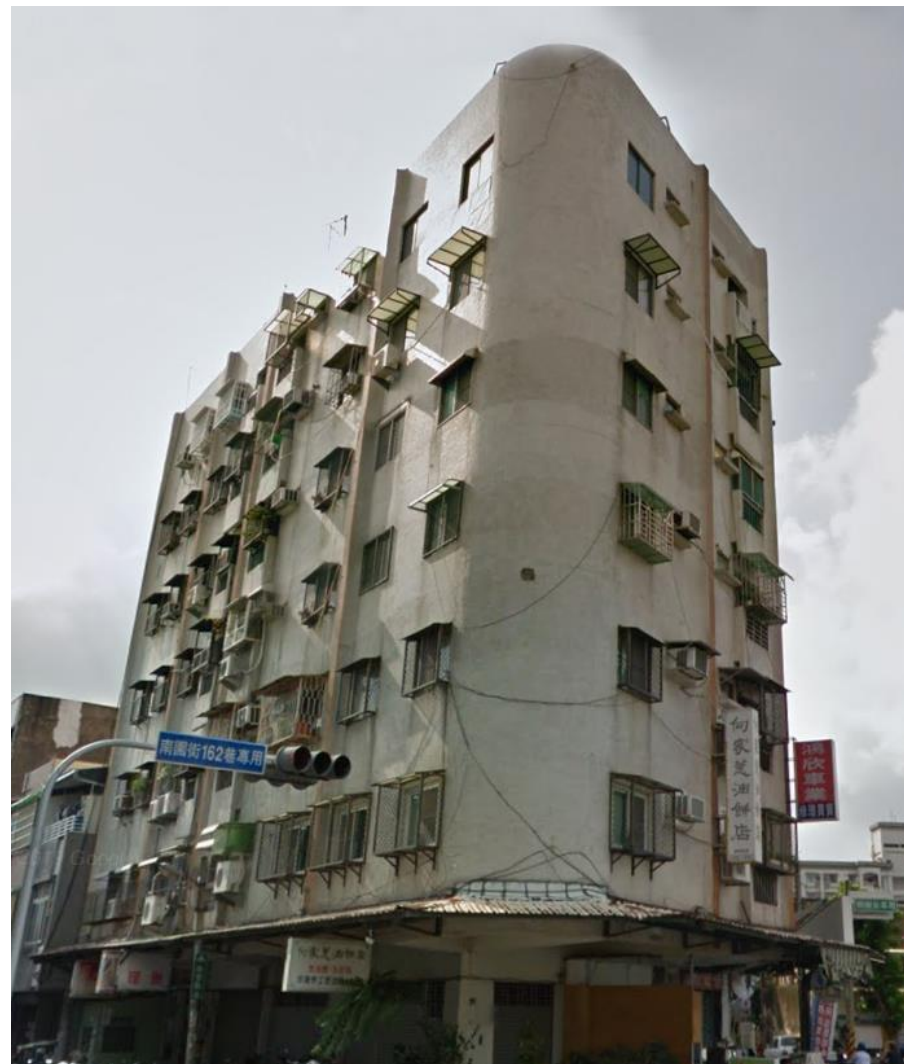
- 樓層：地上7層、地下1層
- 樓地板面積：2679.56 m<sup>2</sup>
- 施作層：1F (330.25m<sup>2</sup>)
- 補強方案：**階段性補強A**
- 工程預算：2,994,395 元
