私有建築物耐震弱層補強電子報

第十二期

2023年11月發行

財團法人國家實驗研究院 國家地震工程研究中心

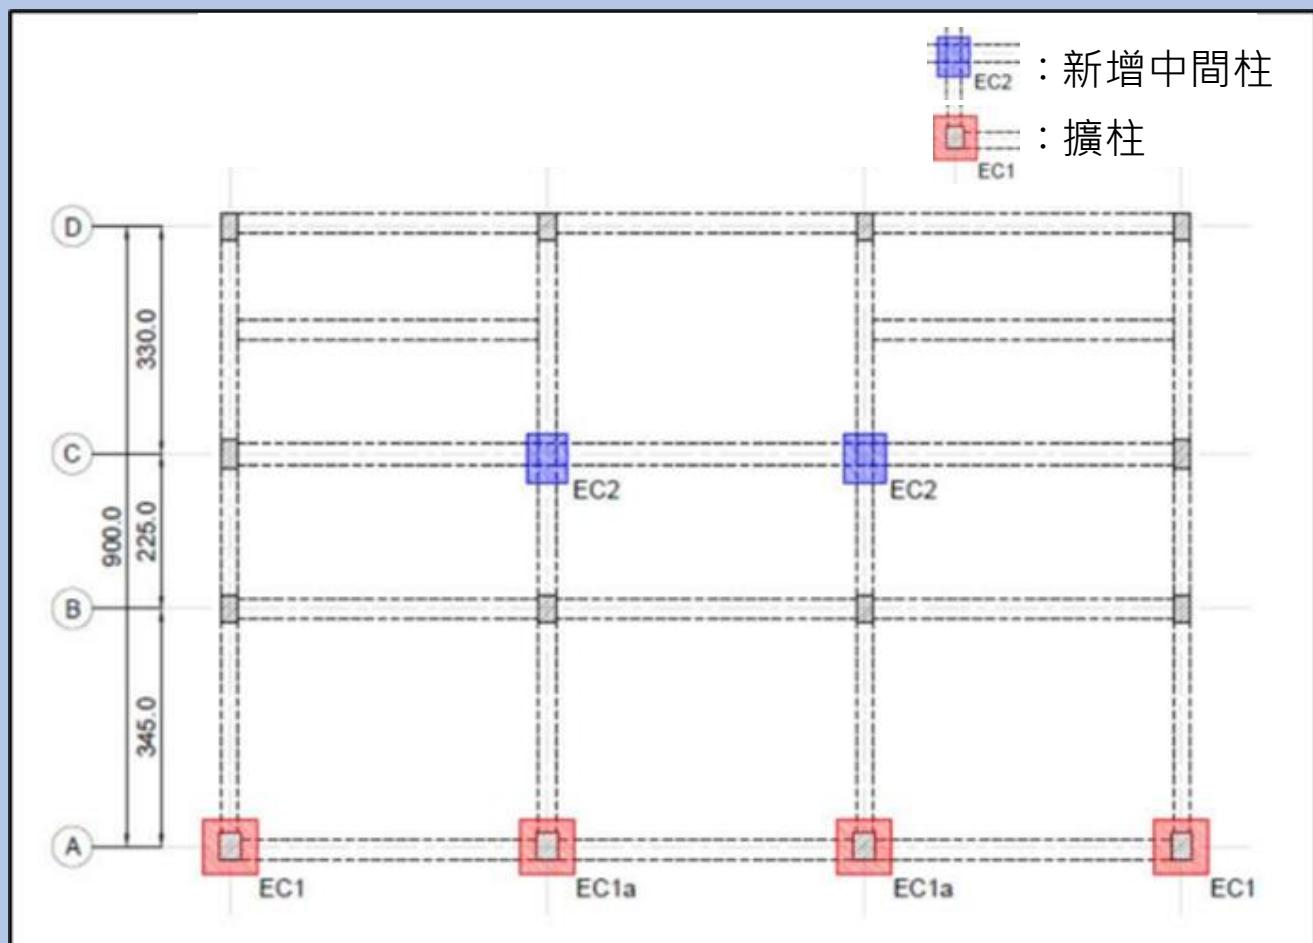
圖2、一樓補強平面圖

A01900案例為臺東縣第一件通過耐震弱層補強補助案例，並且已於112年7月28日完工，該案例為地下1層、地上5層之民宅，經結構分析後採用補強方案B，補強方式共包含新增中間柱及擴柱。

A01900案例於112年3月5日開工，工期共計145天，參觀當日進行打除工程，因此參觀重點為各樓層打除工程進度及即將補強位置，一樓補強平面圖如圖2所示，議程、出席名單與訪視施工照片如P.16表2、表3及圖3、圖4所示。

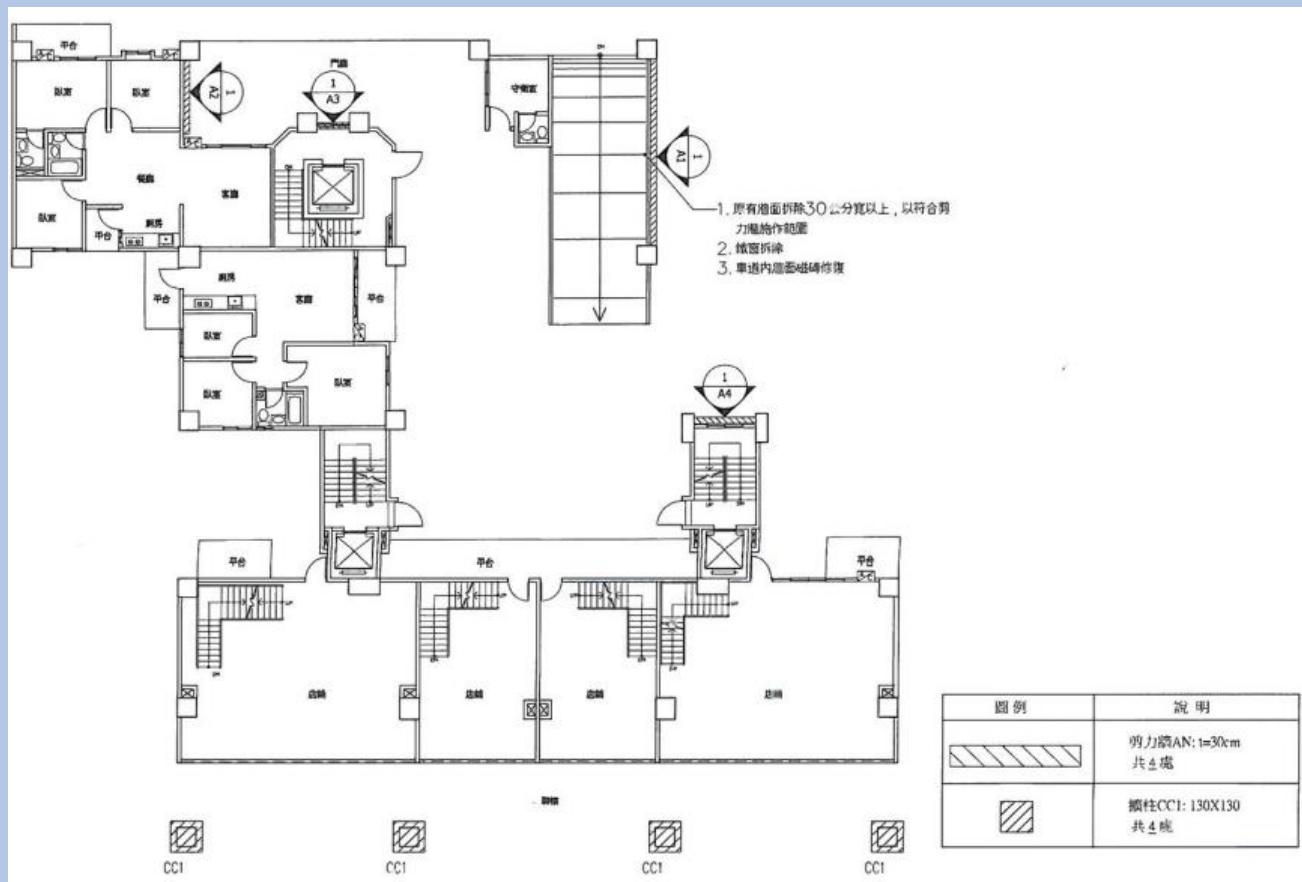
圖5、一樓補強平面圖

A01001-A01003案例為屏東縣第一件通過耐震弱層補強補助案例，並且已於112年8月22日完工，該案例為地下1層、地上12層之社區，共計三棟進行補強，經結構分析後採用補強方案A，補強方式共包含擴柱及剪力牆補強。

A01001-A01003案例於112年3月8日開工，工期共計167天，參觀當日主結構工程已完成，剩餘修復工程，因此此次訪視重點為各補強工程完工情形，一樓補強平面圖如圖5所示，議程、出席名單與訪視施工照片如P.19表4、表5及圖6、7所示。

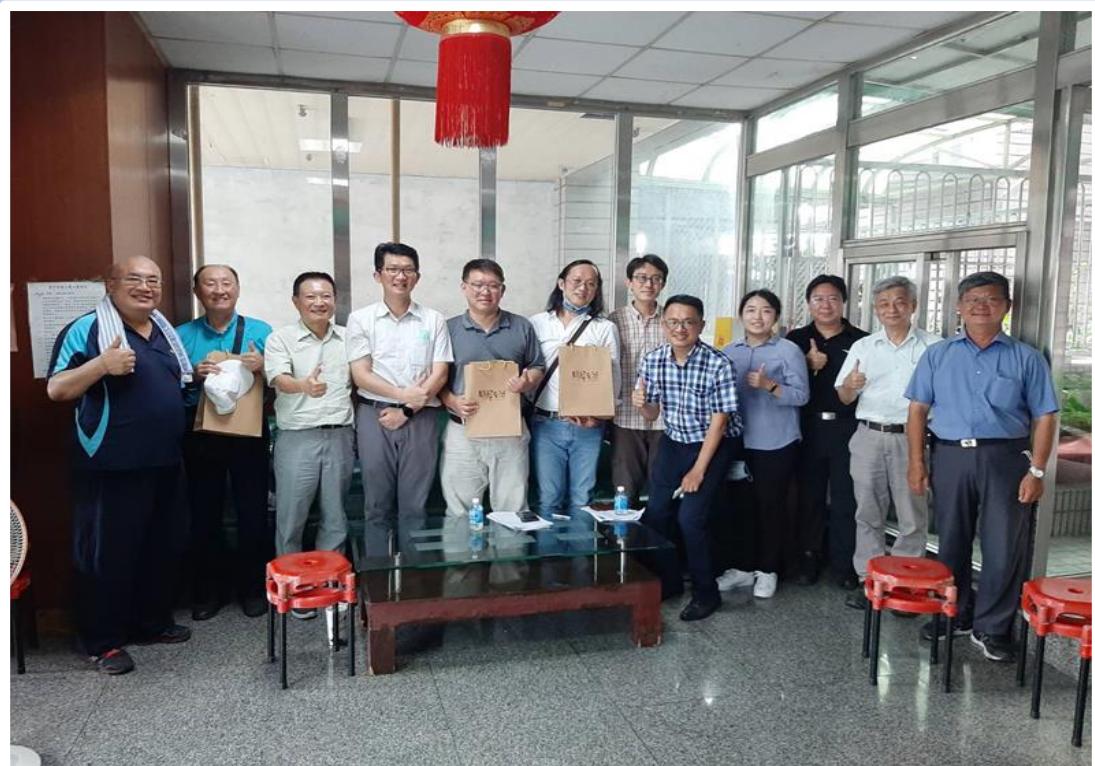
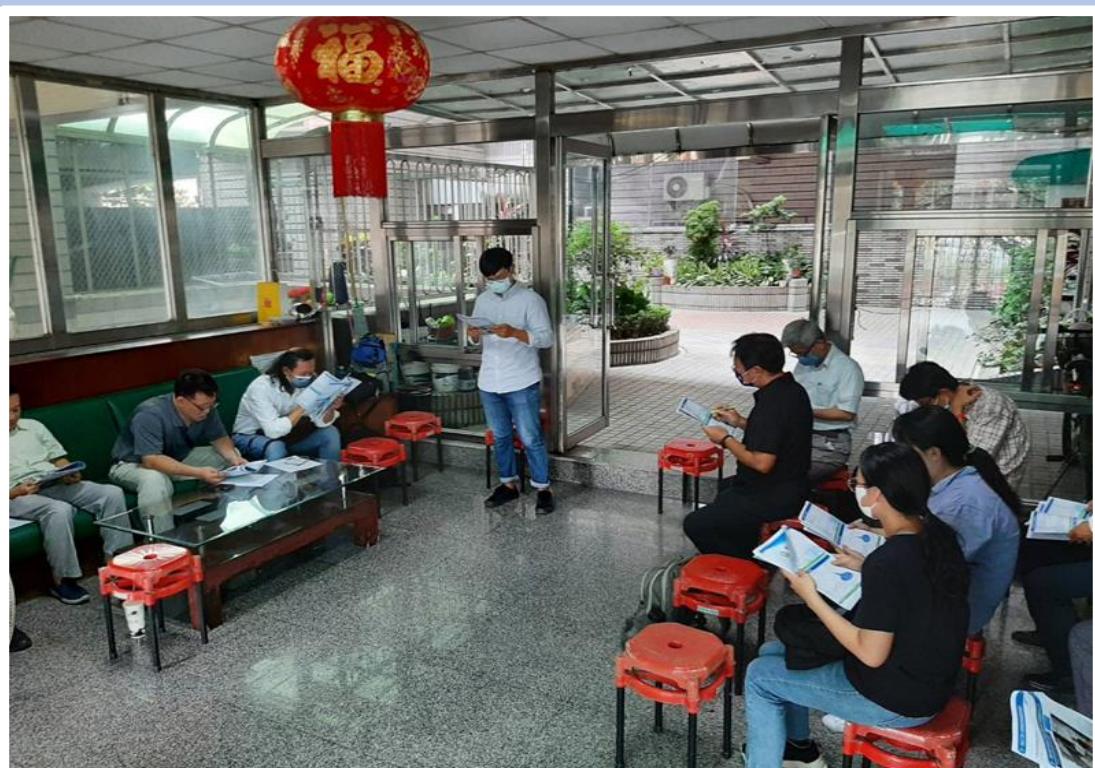
圖6 112年6月27日 案例A01001-A01003訪視照片

1. 請施工廠商確認自主檢查表中鑽孔直徑與深度是否與圖說相同。
2. 材料檢試驗總表中有編列無收縮水泥砂漿抗壓試驗，現場訪視未見試驗報告，請補充。
3. 請注意保持騎樓動線暢通。

訪視後委員們對於該案施工進度超前及施工完整性予以肯定，後續應可作為屏東縣推廣耐震弱層補強工程之示範案例。

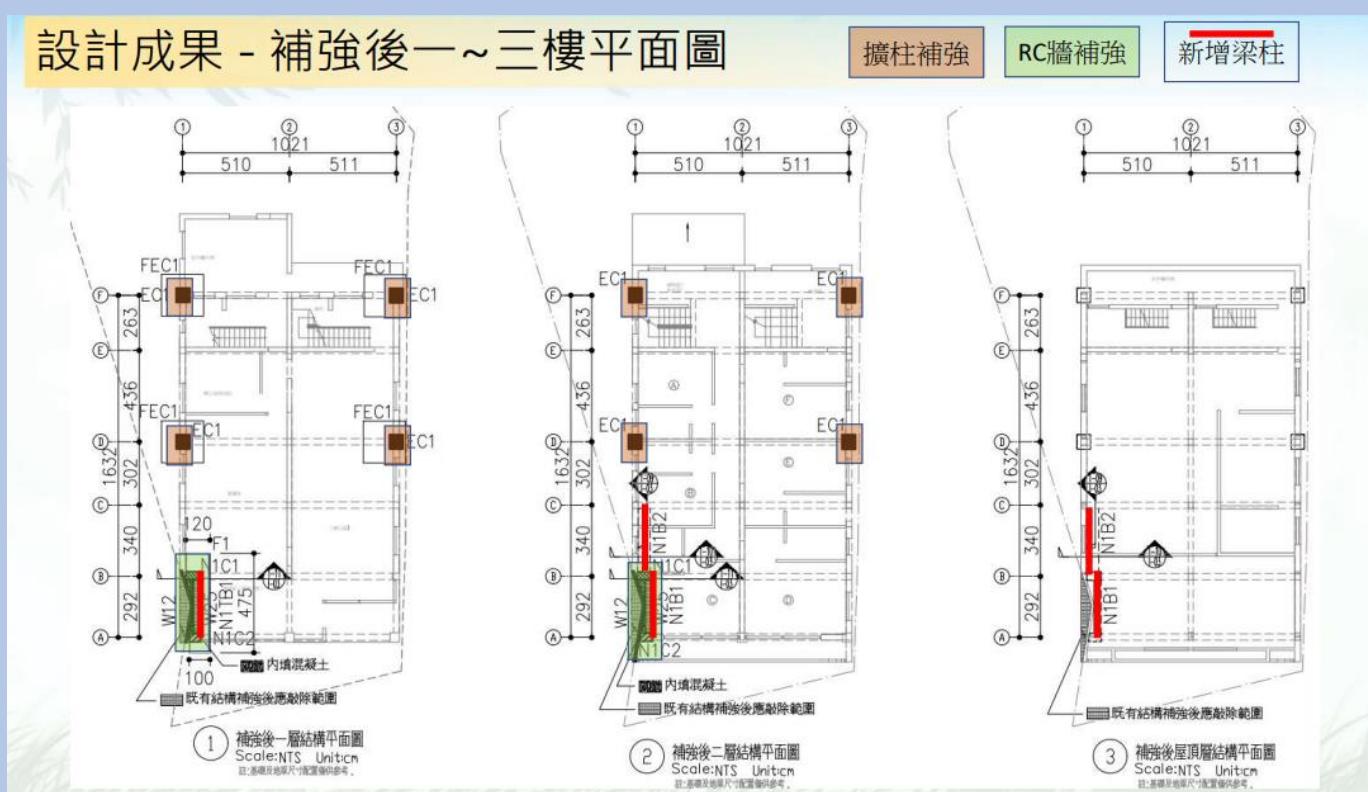
圖8 一樓補強平面圖

A01700案例為雲林縣第一件通過耐震弱層補強輔助案例，該案例為地上2層之民宅，經結構分析後採用補強方案B，補強方式共包含擴柱、RC牆補強及新增梁柱。

A01700案例於112年7月6日開工，工期預計90天，參觀當日進行柱體混凝土澆置工程，此次訪視重點為確認澆置情形及其餘補強部分之打除進度，各樓層補強平面圖如圖8所示，議程、出席名單與訪視施工照片如表6、表7及圖9、圖10所示。

擴柱補強

RC牆補強

新增梁柱

- 1.新增牆位置修正(原緊貼地界線,變更後往內退縮)
- 2.配合地界線及新增牆退縮,門口柱尺寸修正
- 3.既有梁敲除後，梁筋錨定進行細節補充

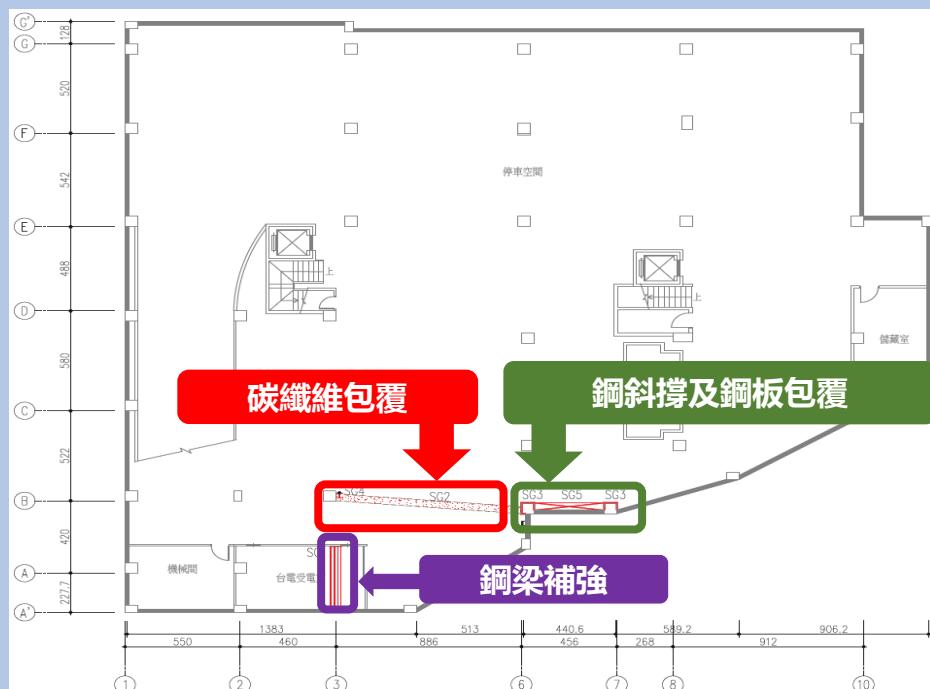
圖11 地下一樓(B1)補強設計平面圖

本案由立信工程顧問有限公司林育信技師設計；施工由鑫峰營造負責執行。補強位置可分為室內與戶外，室內主要補強重點為位於B1的地下停車場。除南面X向RC牆新增鋼斜撐及鋼板包覆外，（如圖11綠框所示）同一側延伸之既有RC梁以環氧樹脂接著劑將碳纖維及結構體合而為一，增加剪力強度進而增加結構體之韌性，（如圖11紅框所示）若日後地震發生時，即使結構體的混凝土塊開裂，也不會輕易自結構體脫落，避免造成人員因剝落之混凝土塊砸傷。而台電受電室之頂板因跨距較大，設計單位最終決定以增設鋼梁以增加其承受上方荷重之能力，達到提升整體建築物耐震能力之補強效果（如圖11紫框所示）。

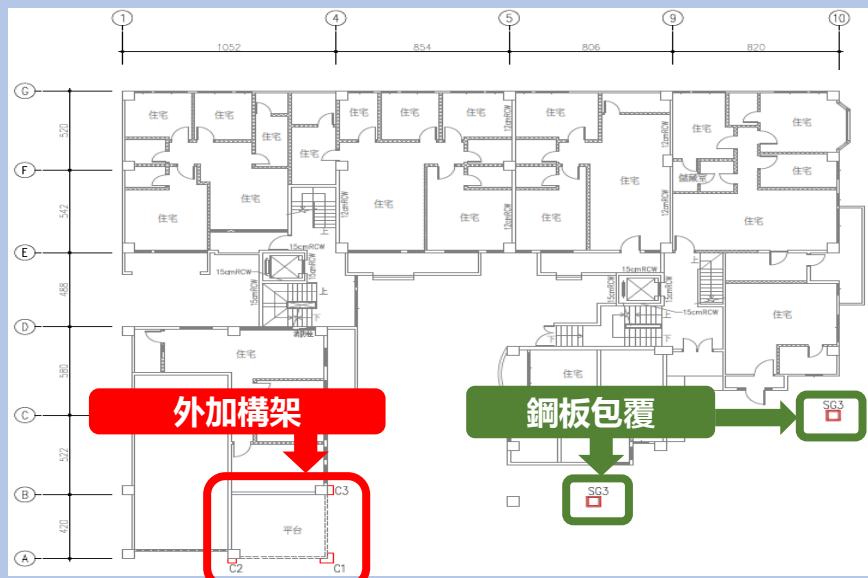
圖12 1F補強設計平面圖(林育信技師提供)

戶外之補強工法主要為外加構架（如圖12紅框所示）及鋼板包覆（如圖12綠框所示），外加構架之範圍為建築物1F~5F外牆，施工優點為不影響住戶原有之室內空間，且施工期間住戶仍可照舊出入，為較新穎之補強工法。

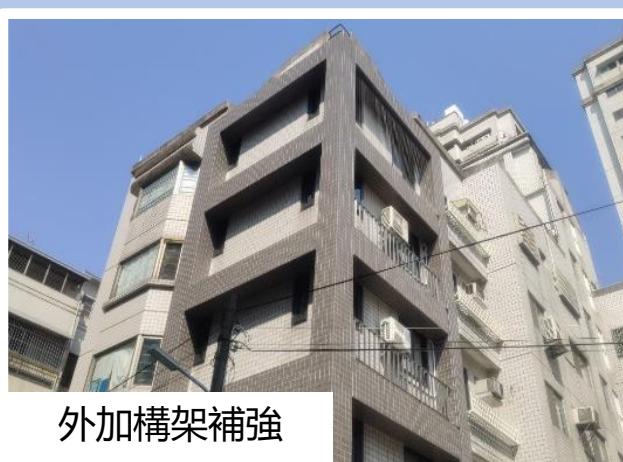
施工完畢後，採用比原先架構顏色較深之磁磚裝飾(如下圖左)，提升整體美感。1F外圍兩根柱所在位置為公共空間，採用鋼板包覆補強工法(如下圖右)，施工期間以圍籬區隔施工範圍，保障住戶進出之安全，施工單位將這兩根鋼板包覆之補強柱外圍以粉刷飾面，滿足住戶希望補強構件外觀不會過於突兀之要求。

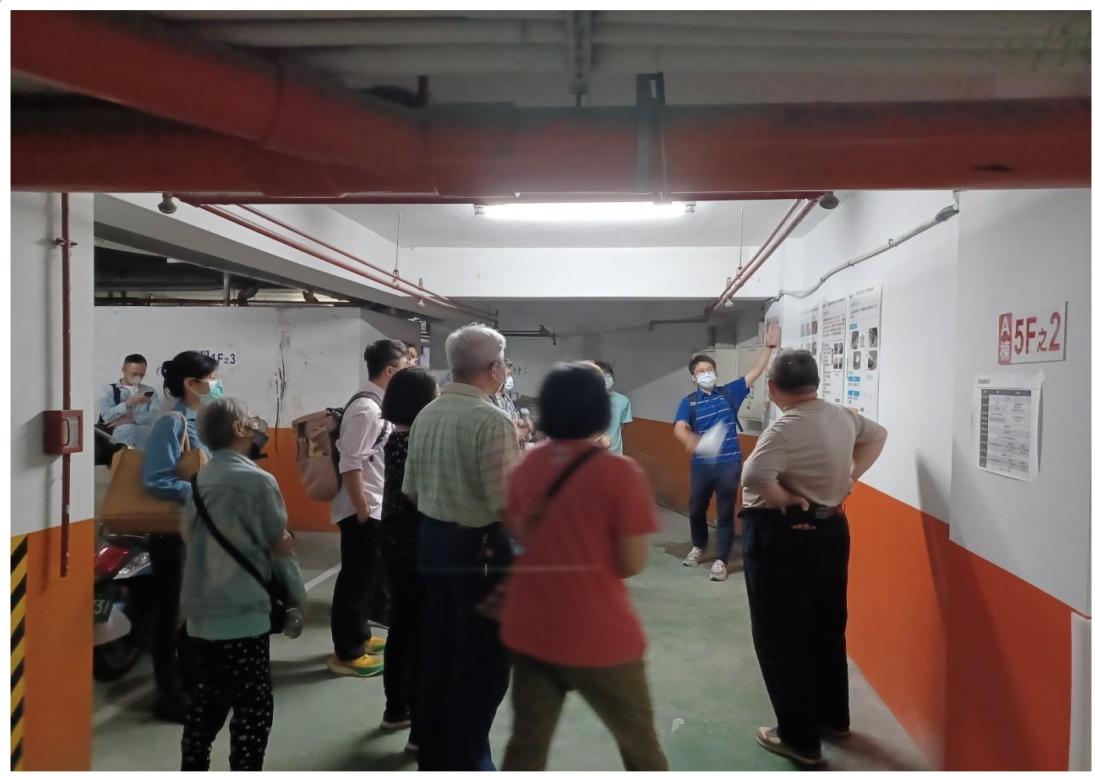
112年4月24日 鋼斜撐及鋼板包覆補強解說情形

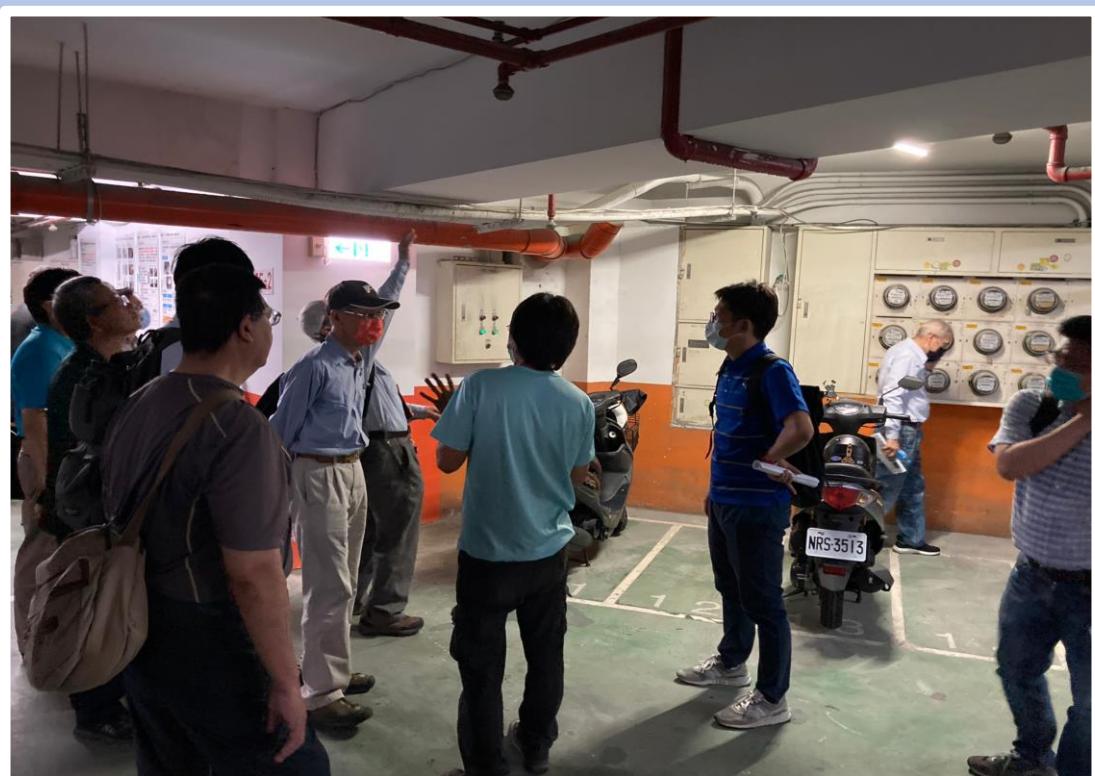
112年4月24日 碳纖維包覆補強施工解說情形

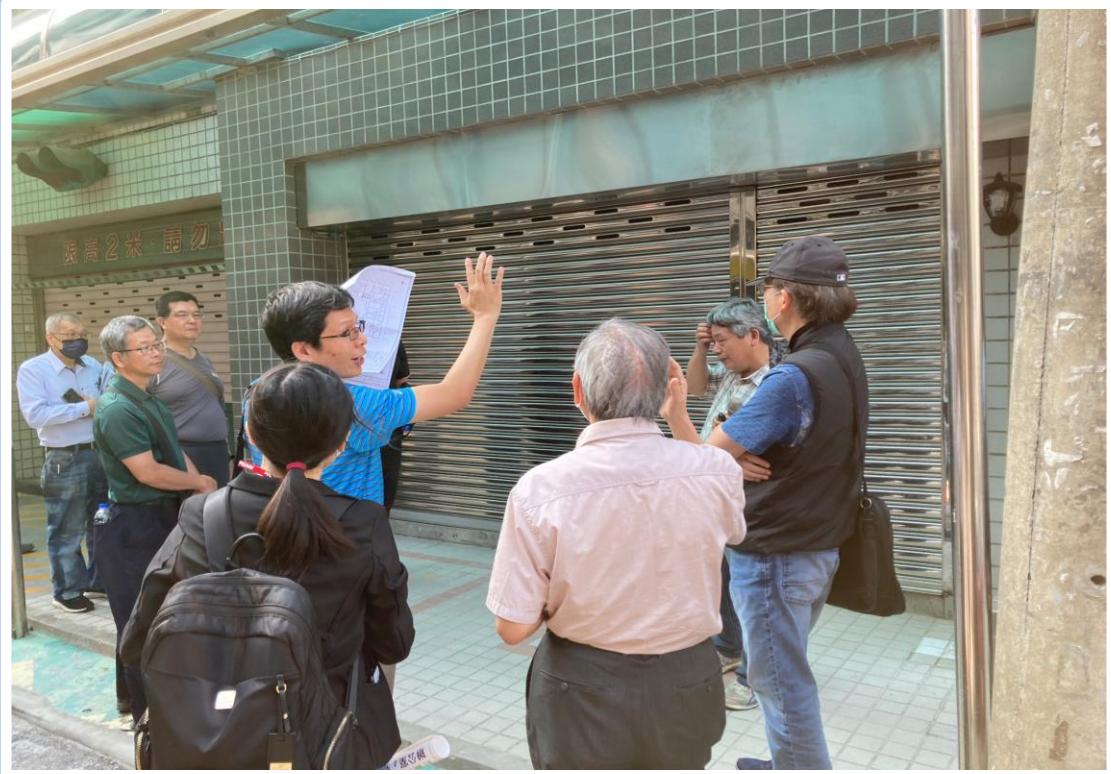
112年4月24日 外加構架觀摩點解說

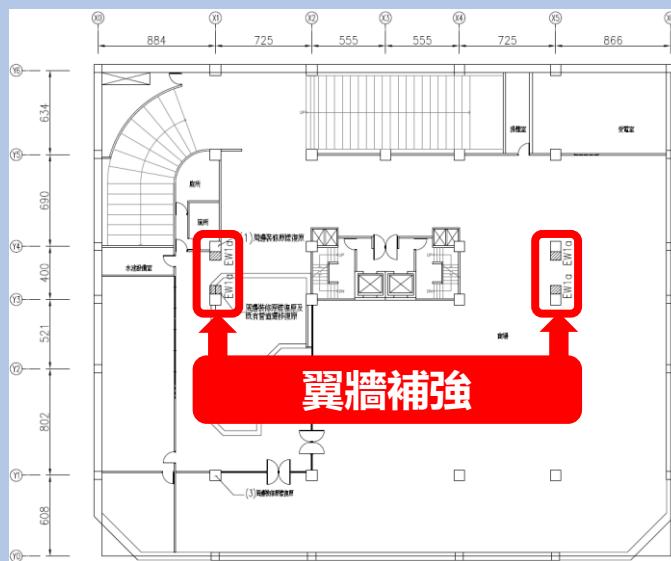
圖13 B1補強設計平面圖
(許庭偉技師提供)

本案由大匠工程顧問有限公司許庭偉技師設計；施工由三木工程股份有限公司負責執行。補強位置主要分為RC及鋼構兩種材料補強。B1~B3為商場及地下停車空間，設計單位選擇靠近車道及1F大廳正下方共四根柱增設RC翼牆（如圖13紅框及圖14所示）。由於B1為商場，施工方式以不影響商家營業為首要考量，施工單位特地選用木圍籬將施工範圍與商家區隔開，將受到粉塵影響之範圍降至最低；停車空間之施工方式也是如此，同樣以木圍籬區隔施工區與停車位，保障住戶的車輛安全，同時維持整體環境之整潔。

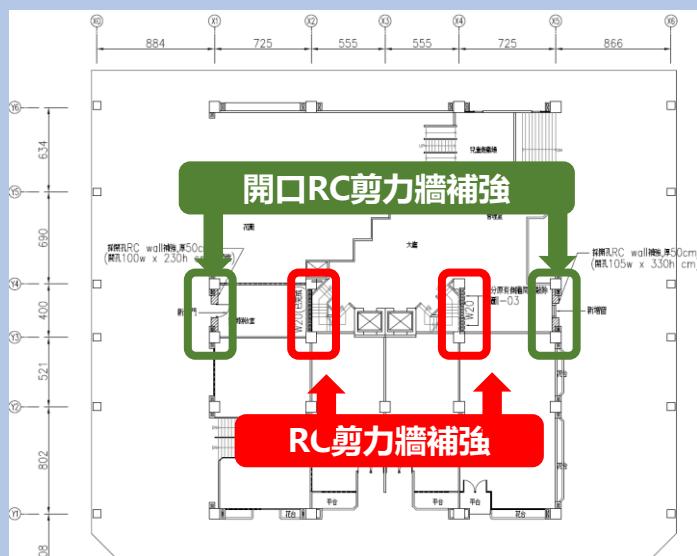
圖15 1F補強設計平面圖
(許庭偉技師提供)

1F~2F設計單位採用RC剪力牆補強，1F除了選擇與地下空間相同補強位置外，也將樓梯間兩側既有RC剪力牆局部敲除重建（如圖15紅框及圖16所示）。至於最外側與地下空間翼牆補強位置相同之四根柱，技師考量到採光及保留既有出入口之需求，最終決定採用開口RC剪力牆補強，公寓正面大門旁之RC剪力牆保留窗戶之開口（如下頁P.35圖17所示）；背面回收室則保留出入口之通道（如圖15綠框所示）。由於2F牽涉到住戶私人空間，設計單位決定僅在外側新增RC剪力牆，樓梯間兩側之牆面保持既有之狀態。

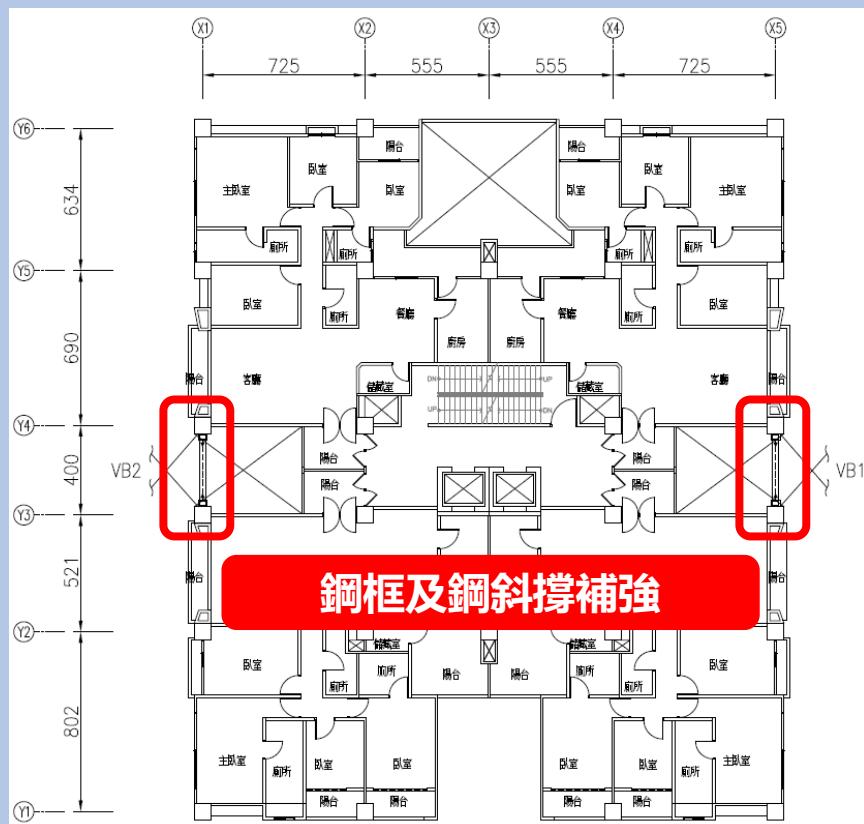
設計單位於3F~8F戶外採用鋼框斜撐補強（如下頁P.35圖18紅框所示），位置選在與二樓RC剪力牆相同之位置，組裝完畢後，為維護大樓美觀，設計單位將鋼構斜撐外側新增格柵，使補強構件外觀較不突兀。

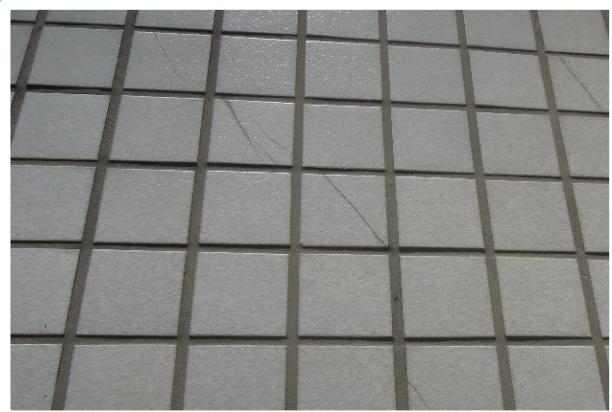
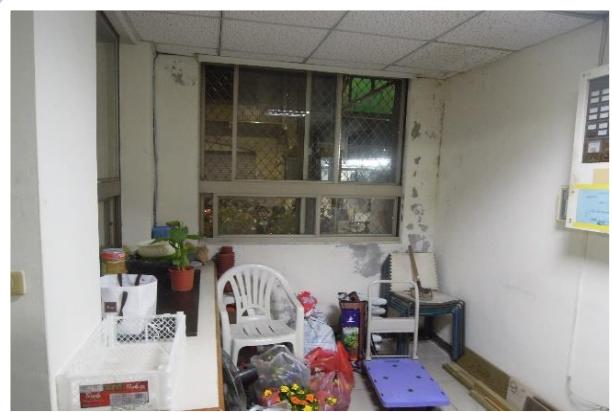
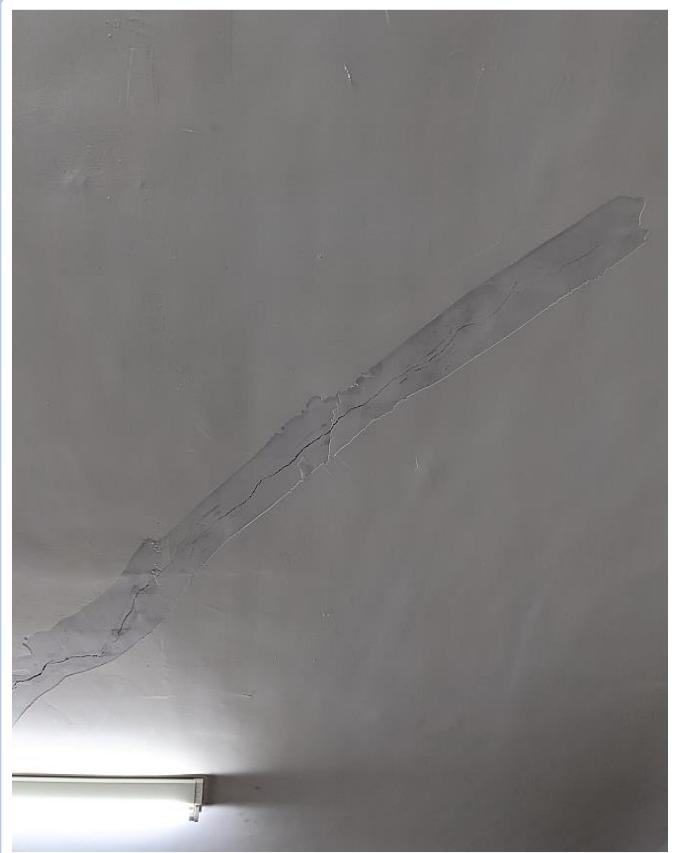
本案為地上五層、地下一層之鋼筋混凝土造建築物，於民國84年興建完成，因建物於興建完成歷經多次大小地震後，多戶住戶發現住家樓板及外牆均有明顯裂縫及滲漏水狀況，住戶擔憂建物是否有危險疑慮，並顧慮完整補強修繕工程將由管理委員會負擔大筆支出；恰逢內政部國土管理署與國震中心專案辦公室開辦私有建築物耐震弱層補強說明會，由管委會及住戶代表出席說明會議後得知可採取「排除弱層破壞之補強方式」進行補強，既可**提升建築物耐震性能**，同時也可**申請弱層補強之經費補助**，不僅解決建物安全疑慮改善住宅環境更大大降低管委會財務負擔。

建物受損照片

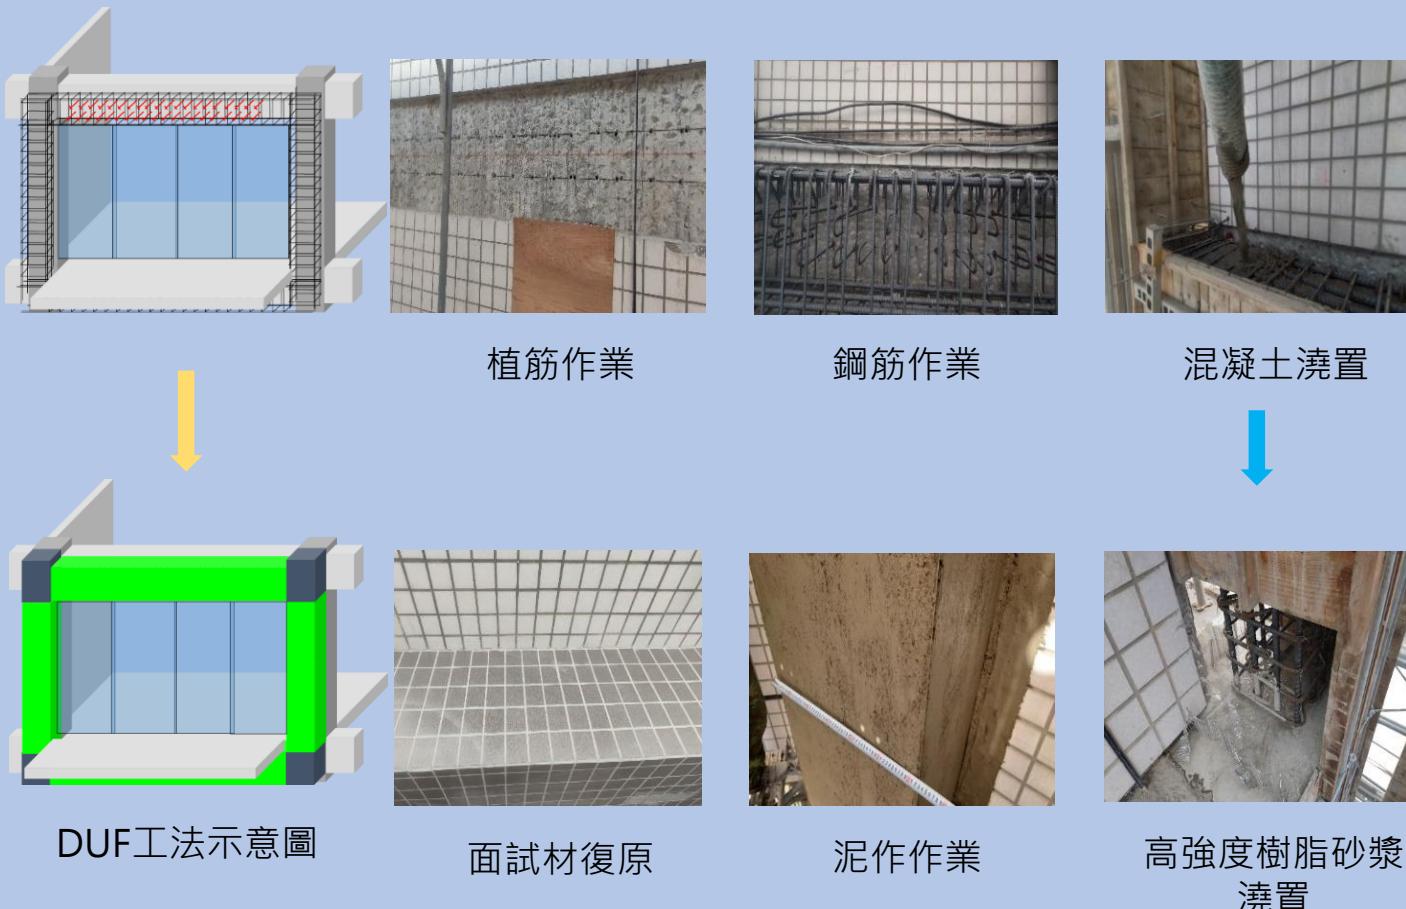
本建物為集合住宅，為免施工期間住戶仍可使用室內空間，無須進行搬遷及暫置作業，故經分析評估規劃採用**外掛式構架(DUF)工法**，其是在既有梁柱構架外施作新的鋼筋混凝土(RC)梁柱構架，其新舊構架之間須配置足夠數量之植筋，以確保傳力機制之成立。當地震力來時，透過新舊大梁間之植筋傳遞至外加大梁上，同時伴隨地震力而產生於外加柱上之變動軸力則透過新舊柱上之植筋傳遞。

DUF工法示意圖及施工流程

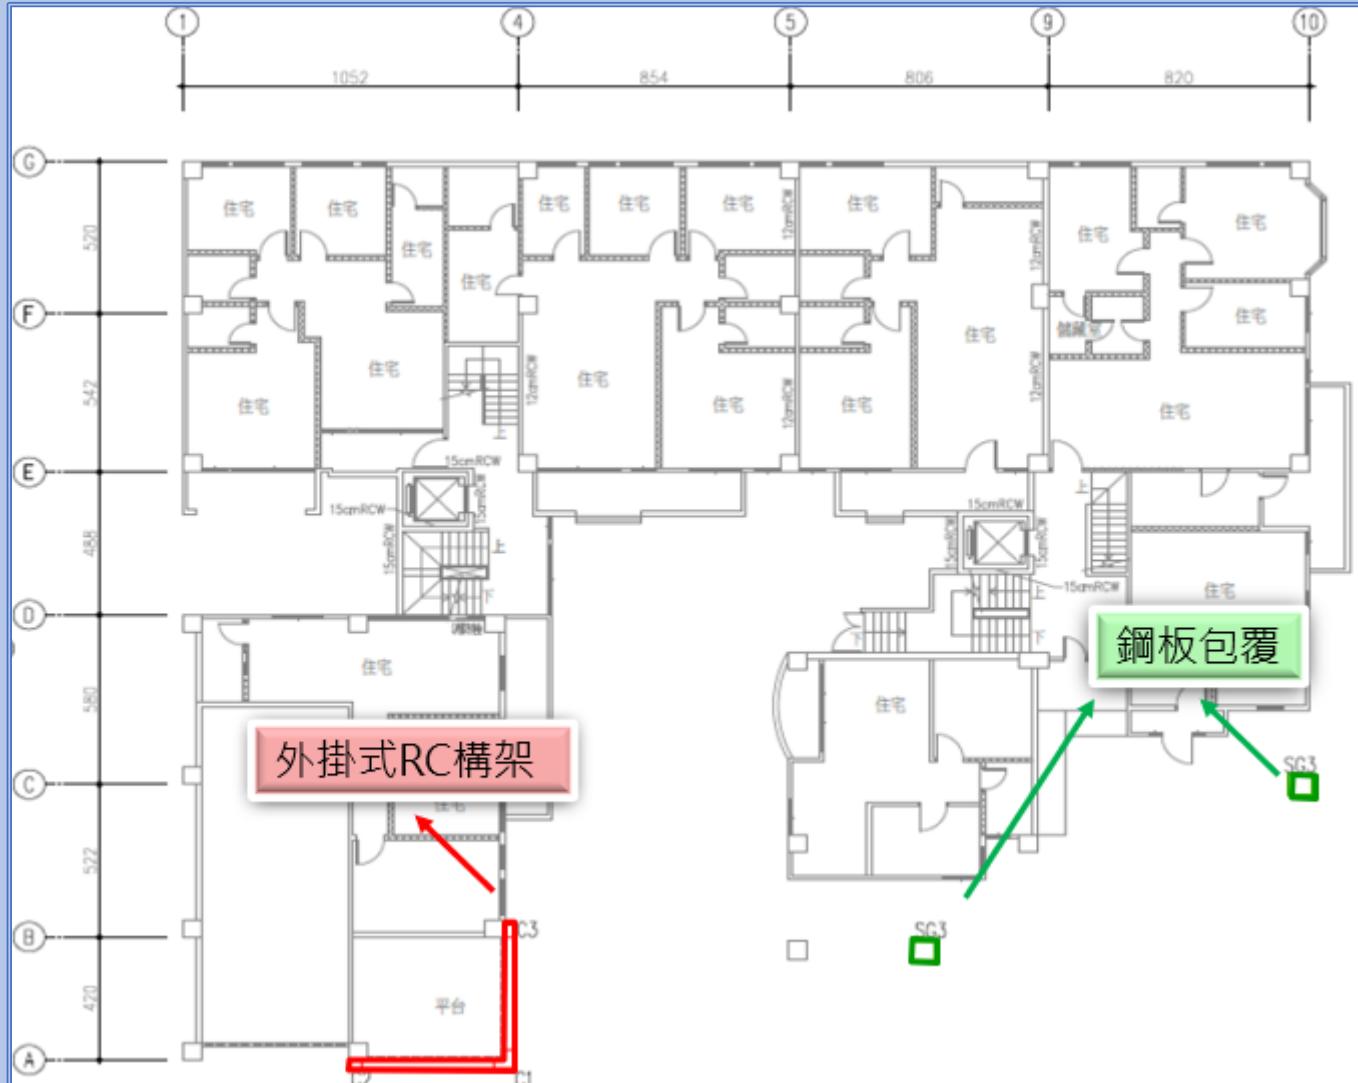
1F補強位置規劃

- ✓ **外掛式構架(DUF)**：1F~5F擇2處進行外框架梁柱補強，共2座。
- ✓ **鋼構**：B1F~1F各擇2處進行柱鋼板包覆，共4柱；B1F各擇1處進行鋼斜撐、鋼梁及鋼柱補強。

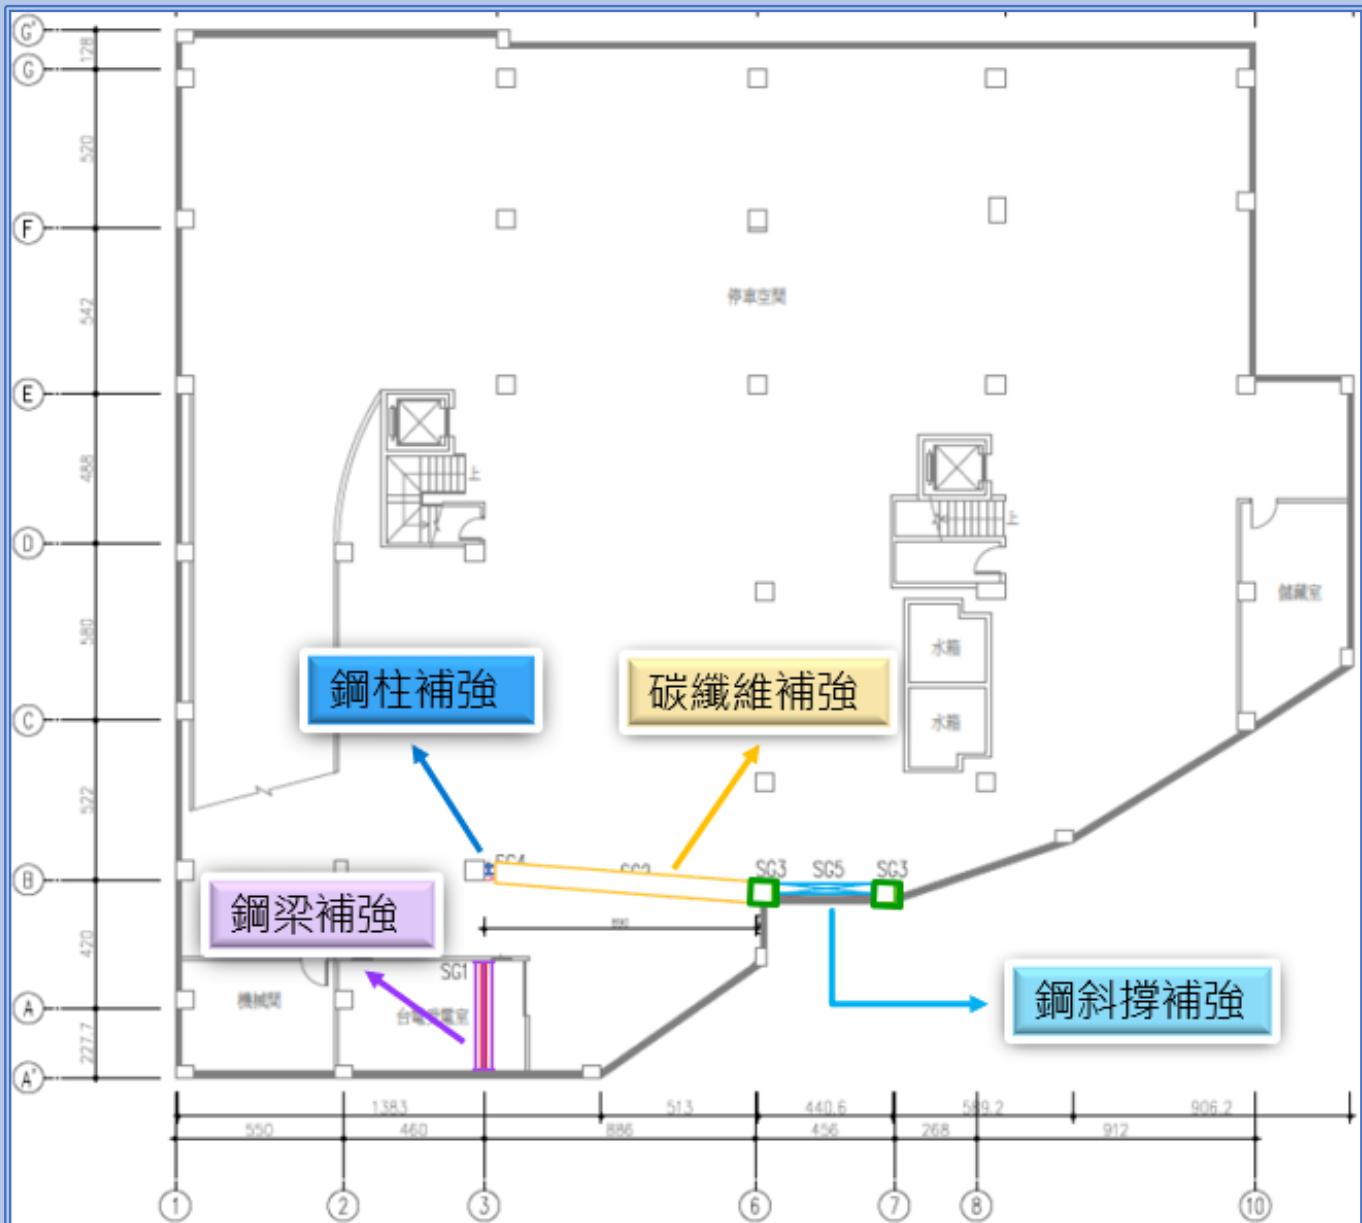
- ✓ **鋼構**：B1F~1F各擇2處進行柱鋼板包覆，共4柱；B1F各擇1處進行鋼斜撐、鋼梁及鋼柱補強。
- ✓ **碳纖維包覆**：B1F擇1處進行梁碳纖維包覆。

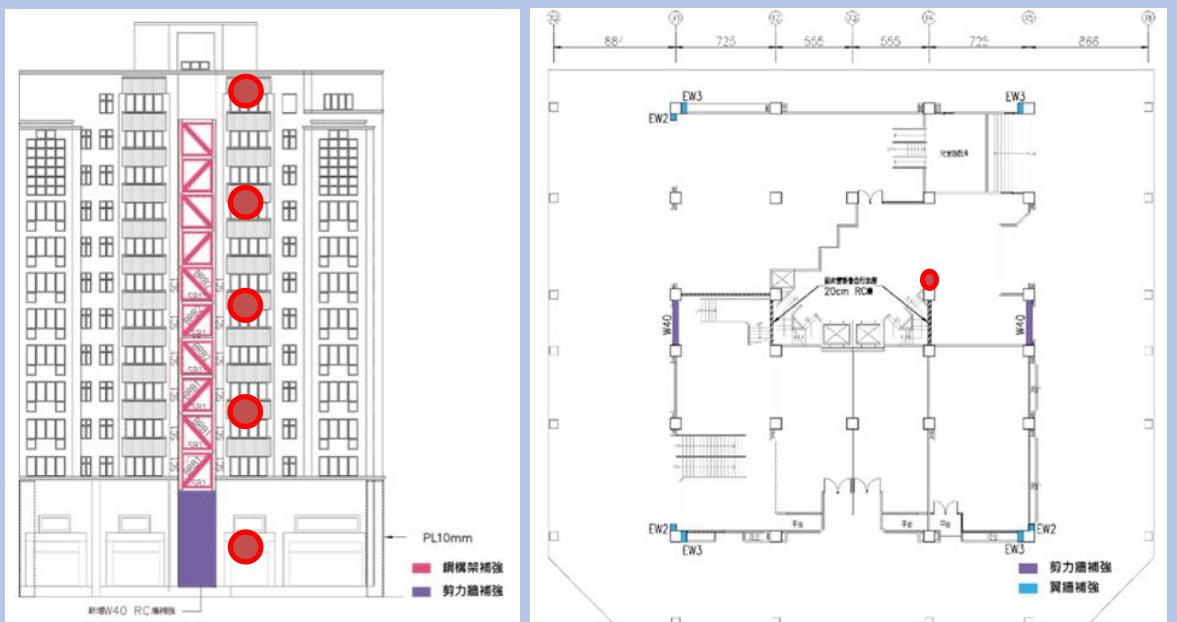
圖20 A00600補強立面圖及微振量測位置

圖20-圖21為A00600案例及A01900案例補強立面圖及微振量測位置。

A00600案例於計劃期間共計進行3次微振量測，每次量測3筆資料，分別為補強前、中、後，該案例主要補強方向為Y方向，因此從表10、表11中可看出A00600案例，雖然在X方向振態頻率沒有明顯改變，但是Y方向頻率大致**從0.98Hz上升至1.04Hz**，出現些微上升情形，代表補強後建物勁度較高。

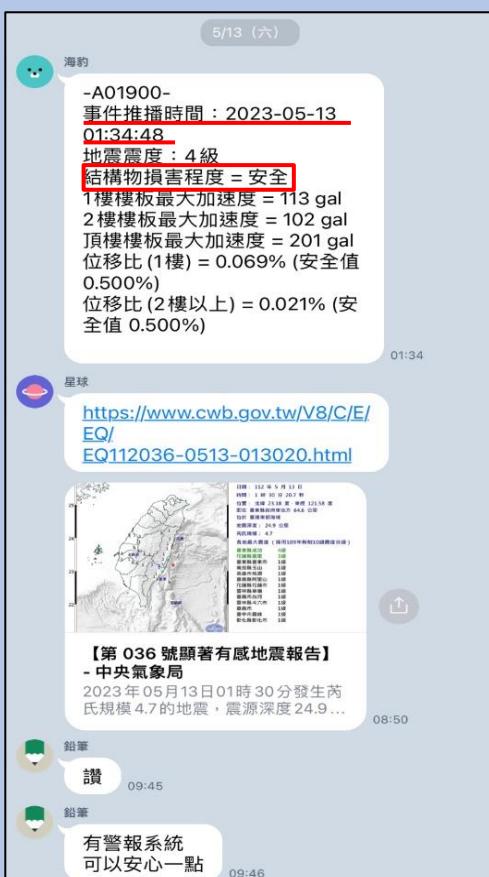
專案辦公室本年度於4棟進行結構監測建物新增**結構安全評估系統**，使民眾能透過line即時獲取地震及補強建物資訊。並且已於112.5.13及112.7.10分別偵測到臺東及花蓮案例地震資料，兩筆資料之層間變位角皆遠小於法規規範值**0.5%**，代表補強之有效性。

圖22 (上) 112年7月10日 規模5.2地
震(051號) · 案A00300監測狀況圖23 (左) 112年5月13日 規模4.7地
震(036號) · 案A01900監測狀況如圖

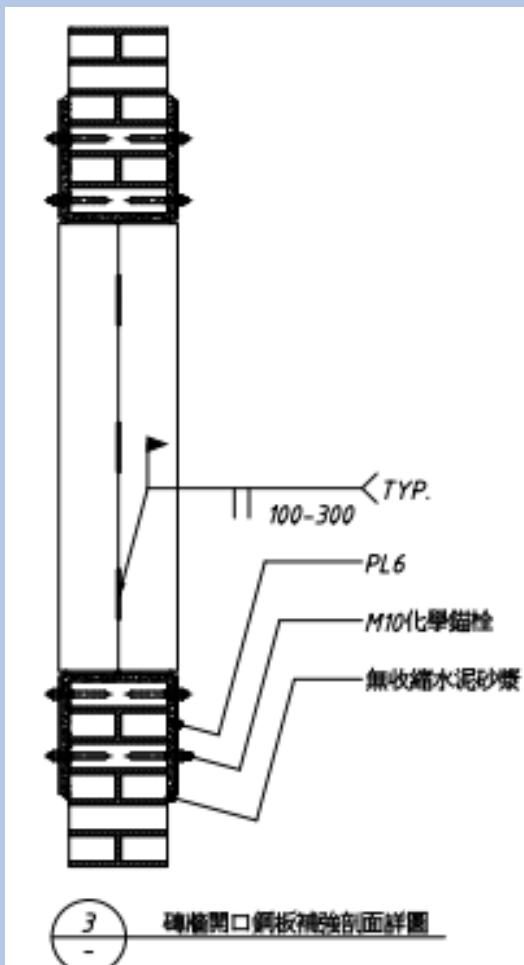
圖24 典型街屋磚牆開口鋼框補強工法示意圖-1

此補強法乃於磚牆開口外加鋼框構件形成複合斷面及剖面，如下圖24及圖25所示。

(a) 剖面詳圖

(b) 磚牆開口鋼板3D示意圖

此工法以加固磚牆開口週邊為基本概念，配合鋼構件自重輕、加工、安裝容易之特性，設計時將鋼構件以螺栓對接(磚牆厚度1B以內)或以化學錨栓加以錨定，並灌注EPOXY或無收縮水泥於磚牆開口週邊與鋼構件之介面，以補強磚牆開口週邊的剪力強度。其特點如下：
