私有建築物耐震弱層補強電子報

第十三期

2024年7月發行

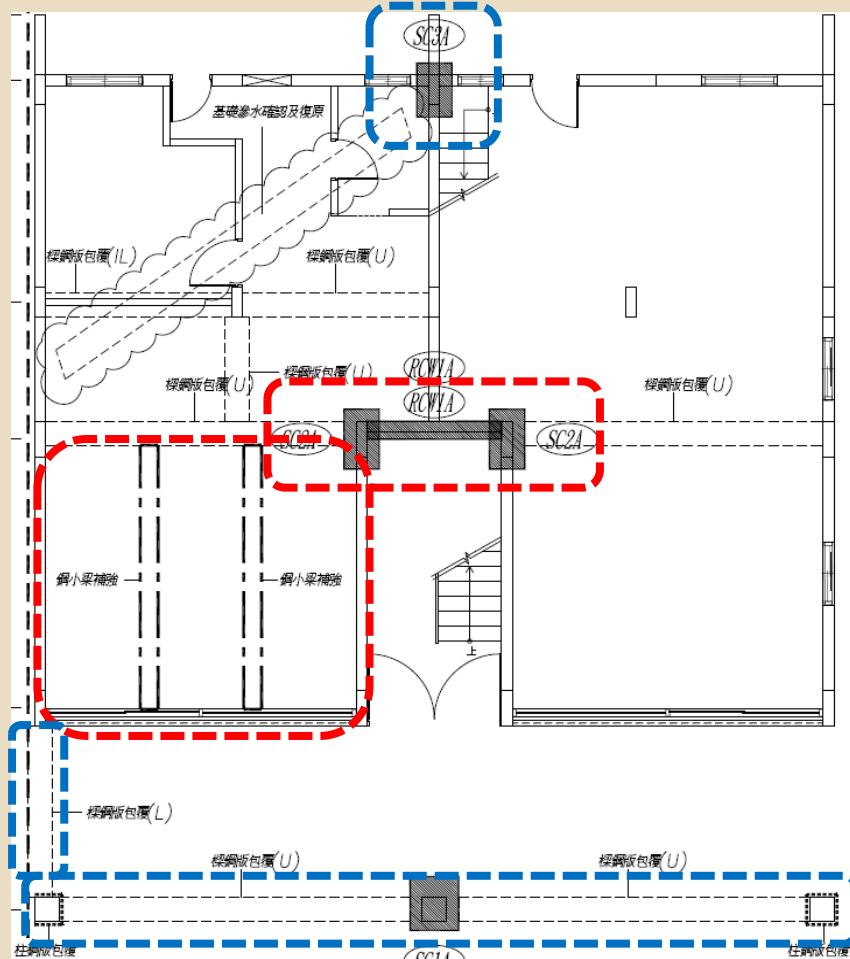
圖6 補強位置圖

本案由鴻碩工程顧問有限公司吳亮宇技師設計；施工由鴻鎰鋼營造負責執行。補強位置可分為室內與戶外，室內主要補強重點為位於1樓店家室內天花板及樓梯間（如下圖紅框所示）；戶外補強主要位置為騎樓梁柱及房屋正後方柱（如下圖藍框所示）。

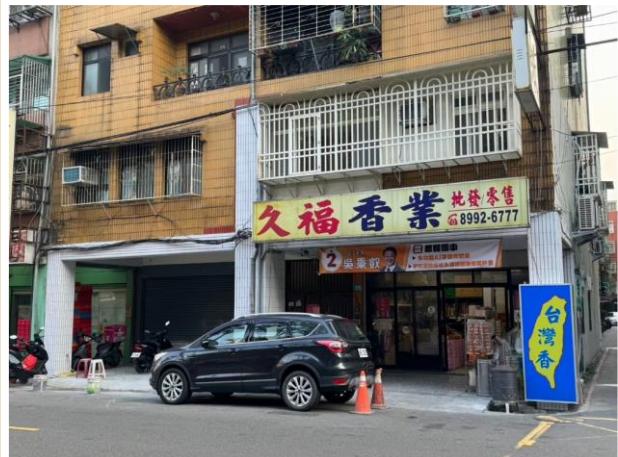
圖7 騎樓擴柱(白色部分)

吳亮宇技師於1至2樓之騎樓柱採用擴柱補強及樑鋼板包覆工法，如圖7、圖8所示，房屋正後方位於正中心之柱也採用擴柱工法，並於完工後重新粉刷，外觀完全無法看出有施工過的痕跡(如圖9)。部分民眾會排斥補強其中一個常見的原因正是顧慮到補強過後房屋美觀會下降，但藉由本竣工案例可看出，若想要將補強部分的桿件與原先建築物之外觀融為一體，其實是有可能執行的。

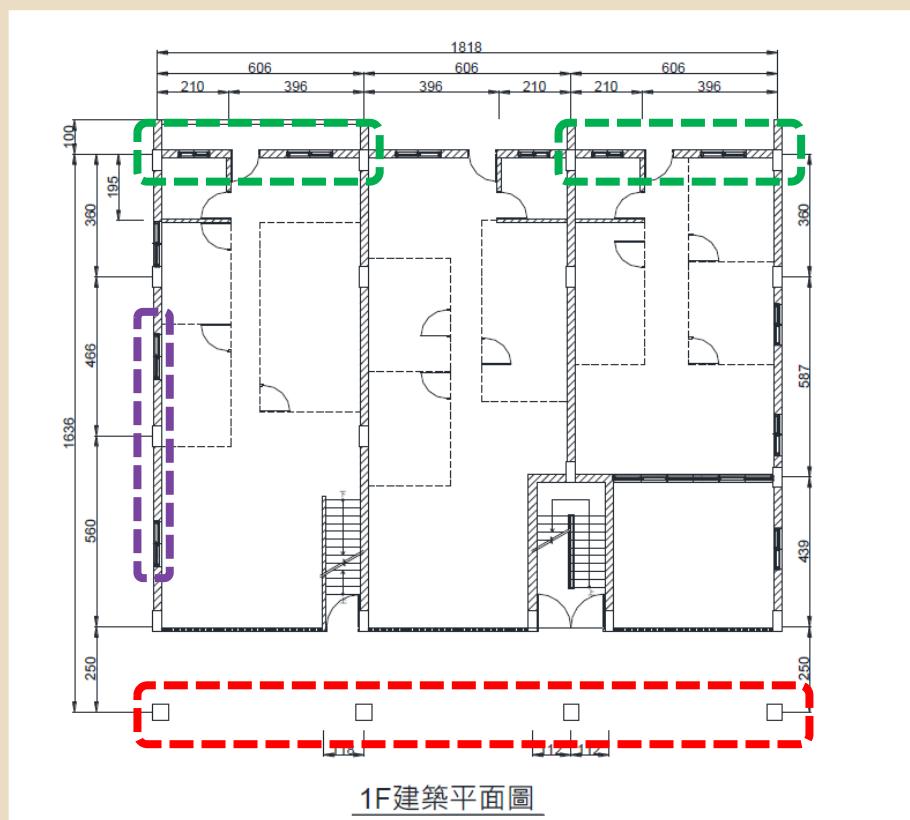
圖16 補強位置圖

本案例與上一篇活動報導之案例相同，由鴻碩工程顧問有限公司吳亮宇技師設計；施工由鴻鎰鋼營造負責執行。補強位置柱要為房屋外側及樓梯間，騎樓部分採用擴柱工法、基礎補強及樑鋼板包覆(如下圖紅框所示)；房屋正後方採用翼牆補強工法(如下圖綠框所示)；房屋左側則因分析時發現三樓一處牆面易遭剪力破壞，與住戶溝通後最後決定將窗戶移位(如下圖紫框處)，以解決問題。

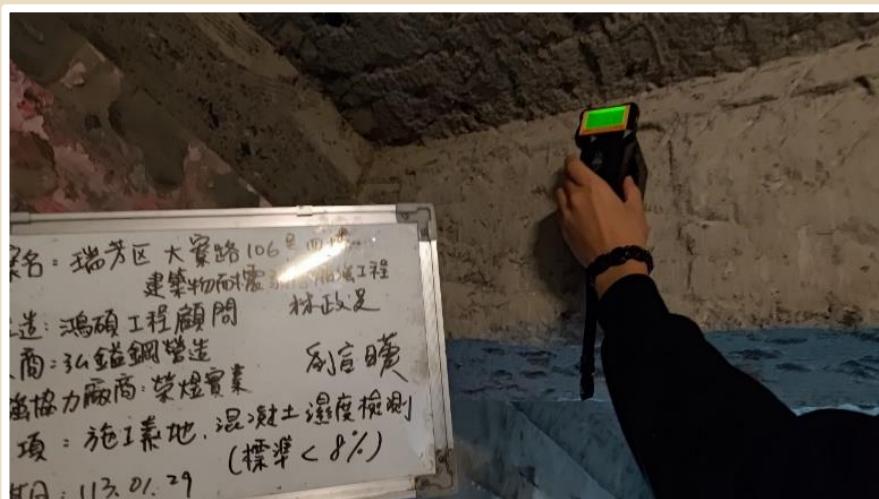
圖17 天花板混凝土濕度檢測

於施工期間，技師發現四樓住戶天花板受潮嚴重，與住戶溝通之後，決定進行變更設計並採用碳纖維工法補強天花板(如下圖17至圖19)，為本案唯一一戶須於施工期間搬遷至他處居住之住戶。天花板碳纖維補強施作期間技師也發現房屋受潮狀況比想像中嚴重，天花板之保護層狀況也不盡理想，比原設計圖說上顯示還薄，因此技師先使用輕質環氧樹脂補強鋼筋裸露之部分，再張貼碳纖維貼片。

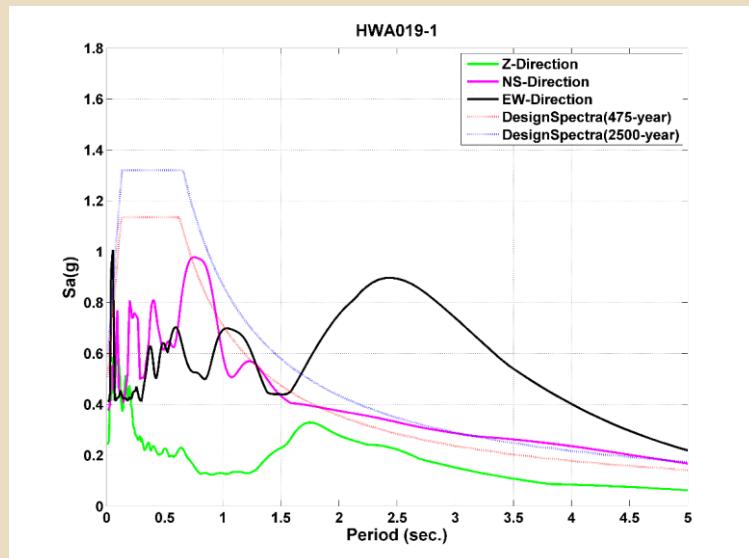
圖30 20180206加速度反應譜

在2018年2月6日及2024年4月3日臺灣分別發生規模6.26及規模7.3的地震，震央皆在花蓮縣花蓮市附近，這兩次地震中花蓮市區皆有明顯災情。在花蓮市區的HWA019測站的記錄顯示，此兩次地震中在花蓮地震的加速度反應譜分別如圖30及圖31所示，可看出當時的地震強度有可能超過耐震設計反應譜值。

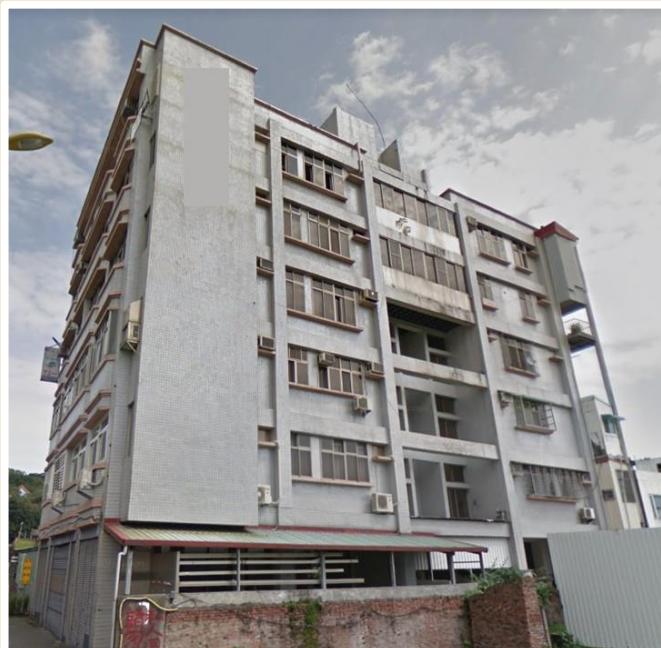
圖32 補強前

在2018年0206花蓮地震中，位於花蓮市的昇○大樓當時被判定有耐震疑慮而貼黃單標示列管，該建物興建於1994年，為一棟6層樓RC建物，距當時震央約18公里，而其鄰近測站所量到的最大地表加速度值達403gal，造成該建物一樓柱頂撓曲破壞、電梯牆剪力破壞。爾後該大樓住戶隨即向國震中心申辦耐震補強，以增設翼牆與剪力牆方式進行補強，該補強工程於民110年3月竣工。在2024年4月3日花蓮地震中，該建物距當時震央約24.6公里，而其鄰近測站所量到的最大地表加速度值達458gal，該建物幾無損傷，顯示其補強效果良好。

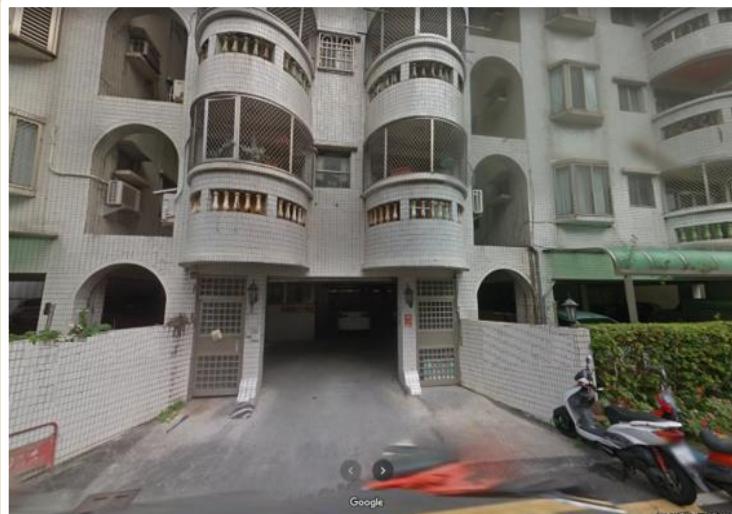
圖34 補強前

在2018年0206花蓮地震中，位於花蓮市的富〇〇社區大樓當時被判定有耐震疑慮 而貼黃單標示列管，該建物興建於1994年，為一棟6層樓RC建物，距當時震央約18公里，而其鄰近測站所量到的最大地表加速度值達403gal，造成該建物部份柱、牆構件產生剪力破壞。爾後該大樓住戶隨即向國震中心申辦耐震補強，以增設剪力牆方式進行補強，該補強工程於民109年1月竣工。在2024年4月3日花蓮地震中，該建物距當時震央約25.8公里，而其鄰近測站所量到的最大地表加速度值達458gal，該建物僅有粉飾層產生輕微裂縫，少數柱磁磚產生剝落，顯示其補強效果良好。

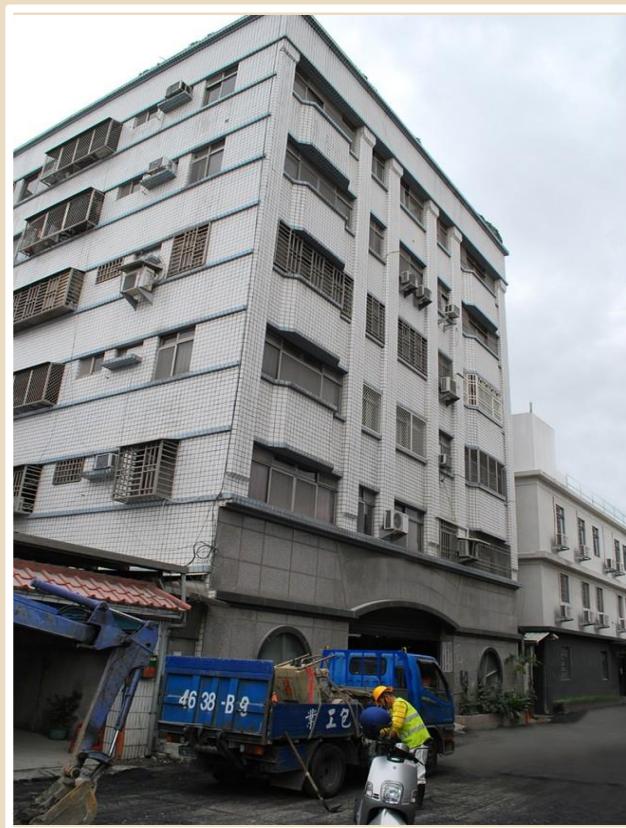
圖36 補強前

在2018年0206花蓮地震中，位於花蓮市的吉〇〇廈，當時被判定有耐震疑慮而貼黃單標示列管，該建物興建於1993年，為一棟6層樓RC建物，距當時震央約18公里，而其鄰近測站所量到的最大地表加速度值達403gal，造成該建物一樓部份柱構件柱頂微損、部份RC牆產生剪力破壞。爾後該大樓住戶隨即向國震中心申辦耐震補強，以增設剪力牆方式進行補強，該補強工程於民108年9月竣工。在2024年4月3日花蓮地震中，該建物距當時震央約25.7公里，而其鄰近測站所量到的最大地表加速度值達458gal，該建物僅有粉飾層產生輕微裂縫，顯示其補強效果良好。

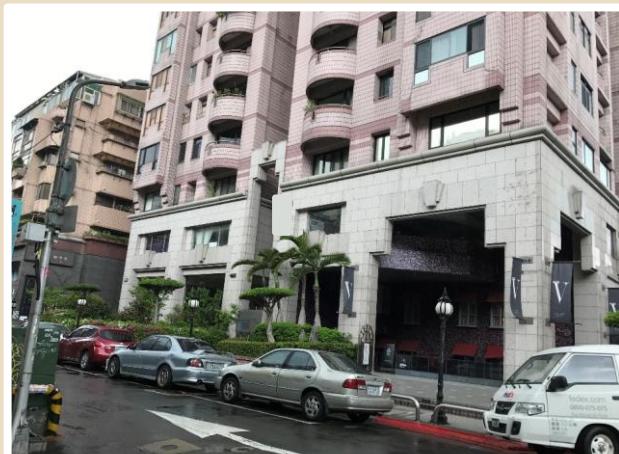
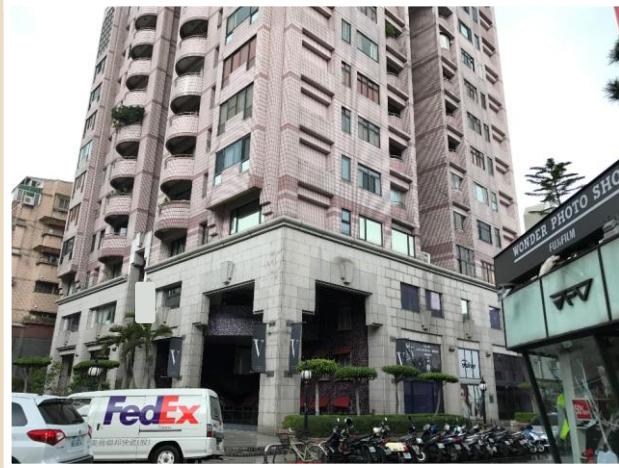
圖38 補強前

位於臺北市大安區之一棟地上13層、地下3層之住宅大樓，因**補強前**其樓版及牆各層內外牆有明顯斜裂縫、水氣沿細微裂縫滲入內部造成鋼筋鏽蝕裂縫，故選擇補強方案B。所採用的補強工法為：在B3-B1層採用翼牆補強、1F-2F採用開口剪力牆補強、3F-13F增設鋼框架，工期約8個月。在2024年4月3日花蓮地震中，該建物僅有粉飾層產生輕微裂縫，顯示其補強效果良好。

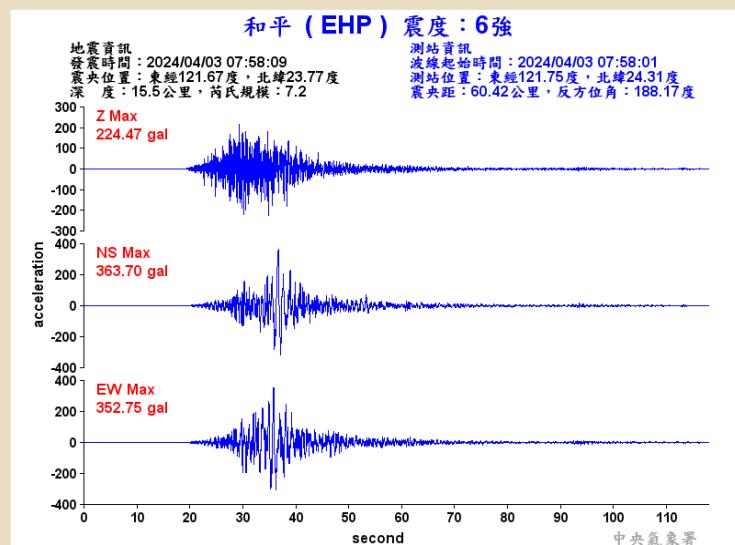
圖40 花蓮縣和平地震紀錄

臺灣時間2024年04月03日早上7時58分09秒於花蓮縣外海（花蓮縣政府南南東方25.0公里）發生芮氏規模M_L 7.2之地震，震央位置在北緯23.77度、東經121.67度，震源深度為15.5公里。花蓮縣和平震度為6強(圖40)、花蓮市、太魯閣為6弱，臺北市、新北市震度達5弱(圖41)。

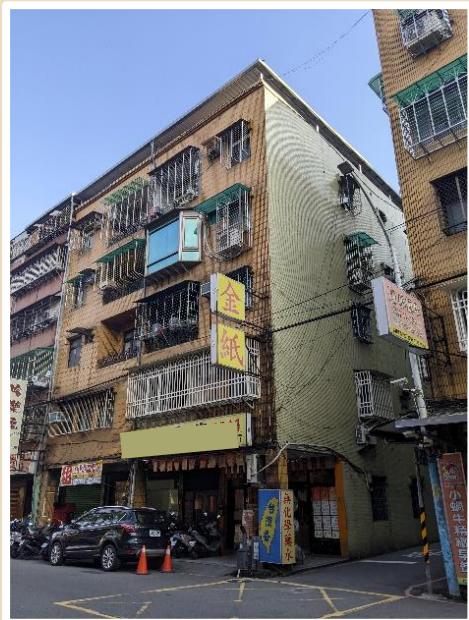
圖42 補強前

在先前歷次地震中，位於新北市新莊區某處民宅，當時有耐震疑慮而貼黃單標示列管，該建物興建較早，為一棟5層樓RC建物，該大樓住戶隨即向國震中心申辦耐震補強，以增設擴柱與剪力牆方式進行補強，主要補強施工為基礎3處；擴柱1F為4根、2F為2根；RC牆為一樓至四樓為2面；一樓至五樓結構修復補強。該補強工程於2024年1月竣工。在2024年4月3日花蓮地震中，根據氣象署發佈臺北測站所量到的最大地表加速度值達86gal震度達**5弱**，該建物幾無損傷，顯示其補強效果良好。

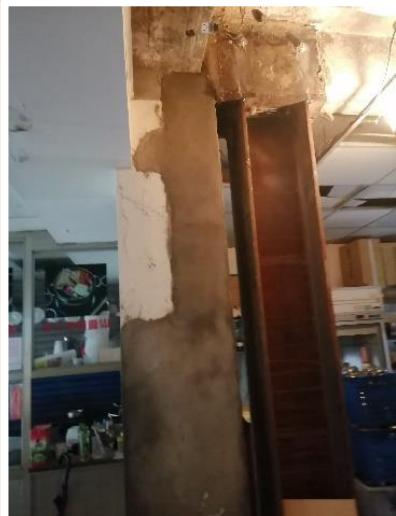
臺灣時間2024年04月花蓮外海發生芮氏規模7.2地震，有60餘年歷史的臺北市一處公寓，有相當數量梁柱結構震壞、鋼筋裸露，地震後旋即張貼紅單疏散住戶；此建築物不僅1樓梁柱鋼筋裸露，後方旋轉樓梯被震裂，與大樓銜接處全部都斷裂，鋼筋水泥不斷掉落、牆面剝落，還有住戶的門框被震歪，鐵門無法關閉，愈往上走還能感到地面傾斜。震後柱構件以型鋼輔助補強支撐，但主體結構未能系統全面性考量補強，僅對受損構件修繕，其耐震能力仍有待加強。可見老舊建物興建於較早期，已不符合當前耐震規範需求，加之未進行任何補強，當受地震來襲時較易發生震害損失。

圖46 柱構件修繕

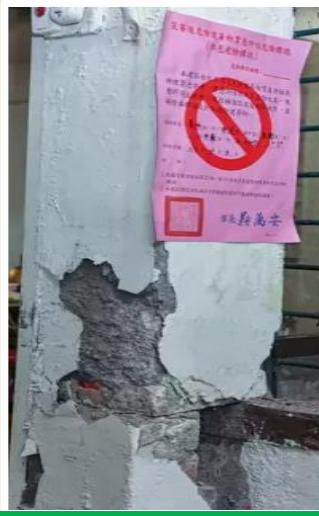
圖45 柱鋼筋裸露、混凝土剝落

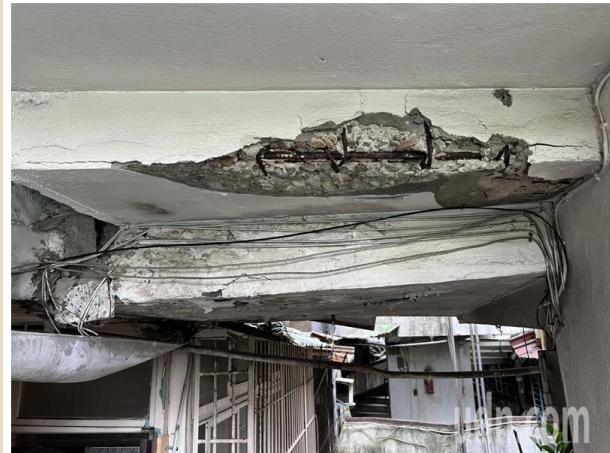
圖44 旋轉樓梯結構破損

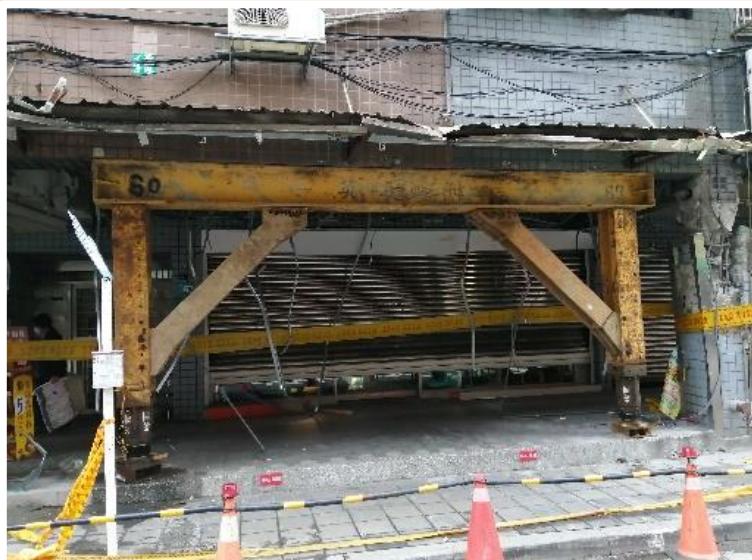
同樣發生在新北市土城區一處屋齡31年的社區有53戶、逾80人被撤離。該棟建物樓高8層，地震導致社區支撐柱泥塊掉落、鋼筋裸露，被貼出警示黃單。比對於新北市新莊區已補強案例有進行補強民宅，其強烈對比相當大。可明顯看出所謂有補有保障！已補強與未補強建築之差異，對於居住在受震損之建物內民眾，其生命財產遭受極大威脅，故對於老舊建物進行耐震弱層補強有其急切必要性。

圖47 震後門型鋼構架臨時補強

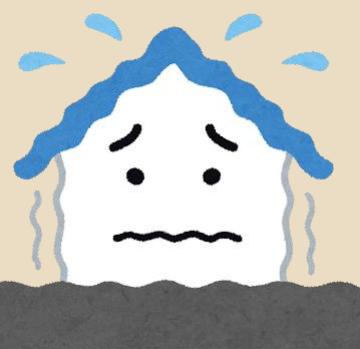
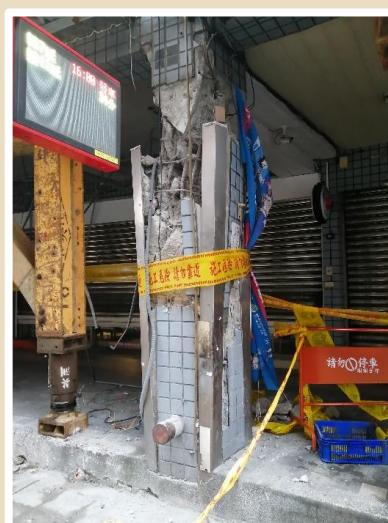
圖48 柱水泥塊崩落

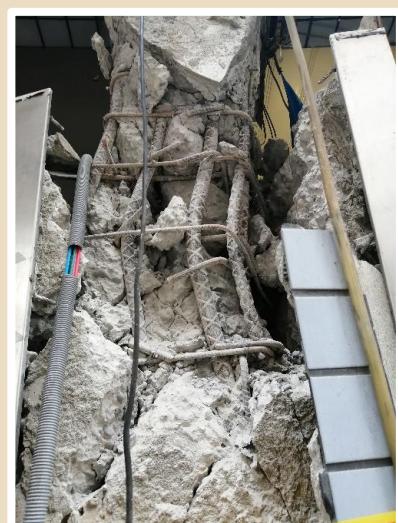
圖49 鋼筋變形

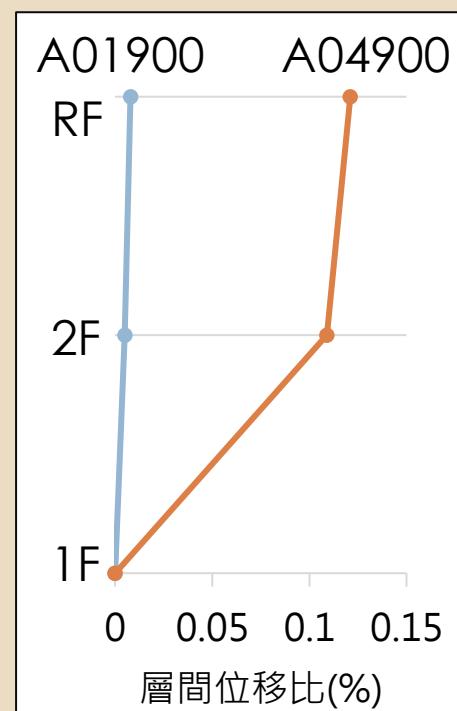
雖然兩棟的所測得之最大層間位移比尚在安全範圍內，結構系統損傷程度為安全狀態，但未補強的A04900(花蓮)在相同的震度下，其最大層間位移比遠高於已補強的A01900(台東)，且層間變形集中於1F，表示1F為軟弱底層，而經弱層補強後的A01900(台東縣)案例，其層間變形分布平均，未集中於底層，表示經弱層補強後的建築可以有效解決軟弱底層的風險。

本期計畫新增4棟尚未補強之建物進行結構監測，其監測系統於**4月10日**上線運作後，於0422及0423餘震皆有紀錄監測數據，以0423餘震數據中所承受加速度相近的兩棟建物進行比較，其中A01900(台東縣)已完成弱層補強，而A04900(花蓮縣)尚未完成弱層補強。
