私有建築物弱層補強說明會

【私有建築物耐震弱層補強計畫介紹】

執行單位：財團法人國家實驗研究院國家地震工程研究中心

【耐震弱層補強工法與案例分享】

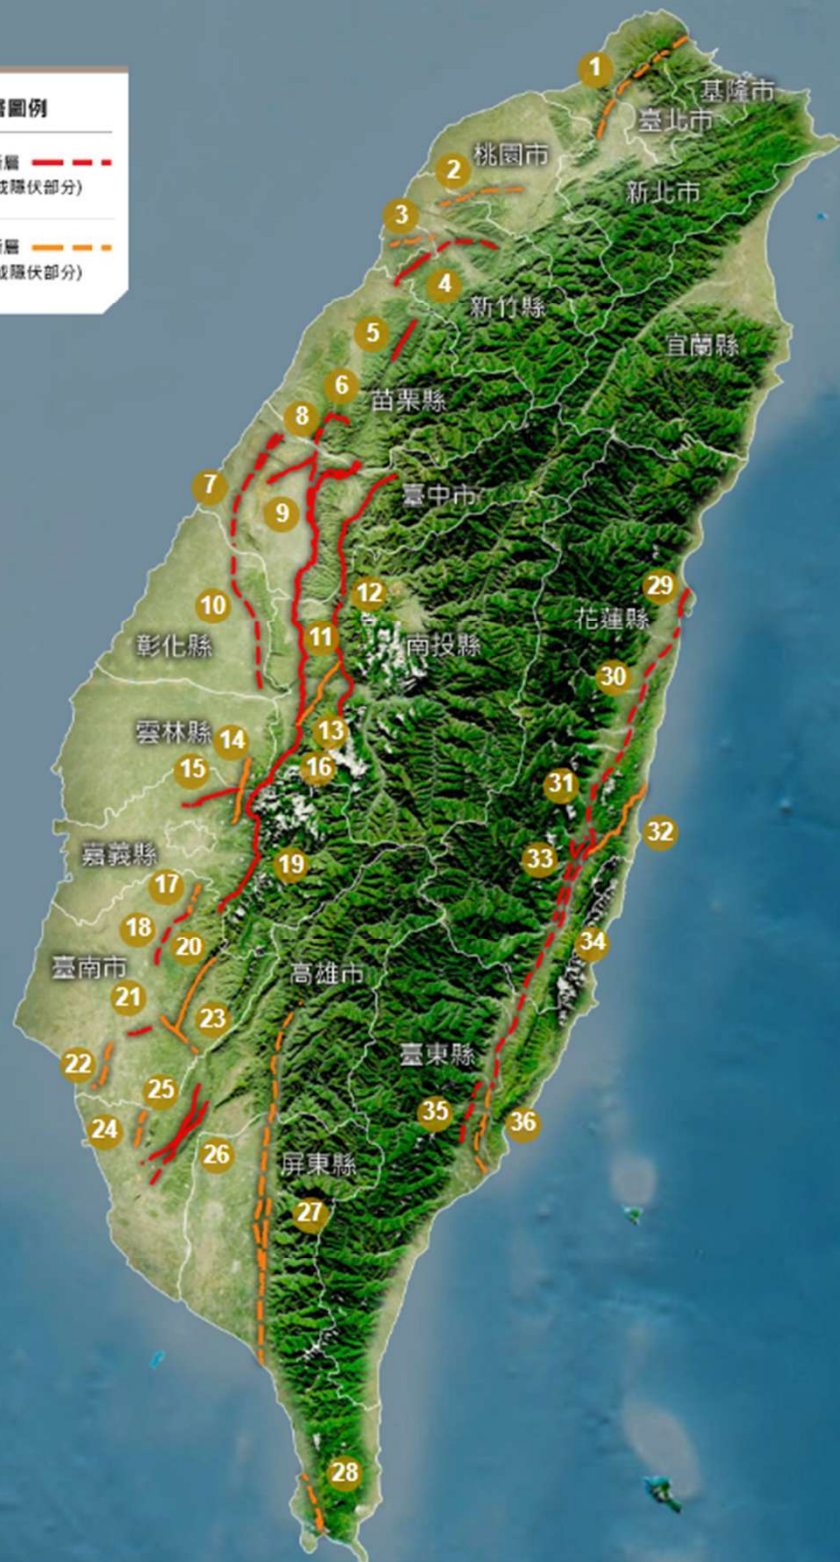
台灣斷層分布

斷層圖例

第一類活動斷層 ————
(虛線為推測或隱伏部分)

第二類活動斷層 ————
(虛線為推測或隱伏部分)

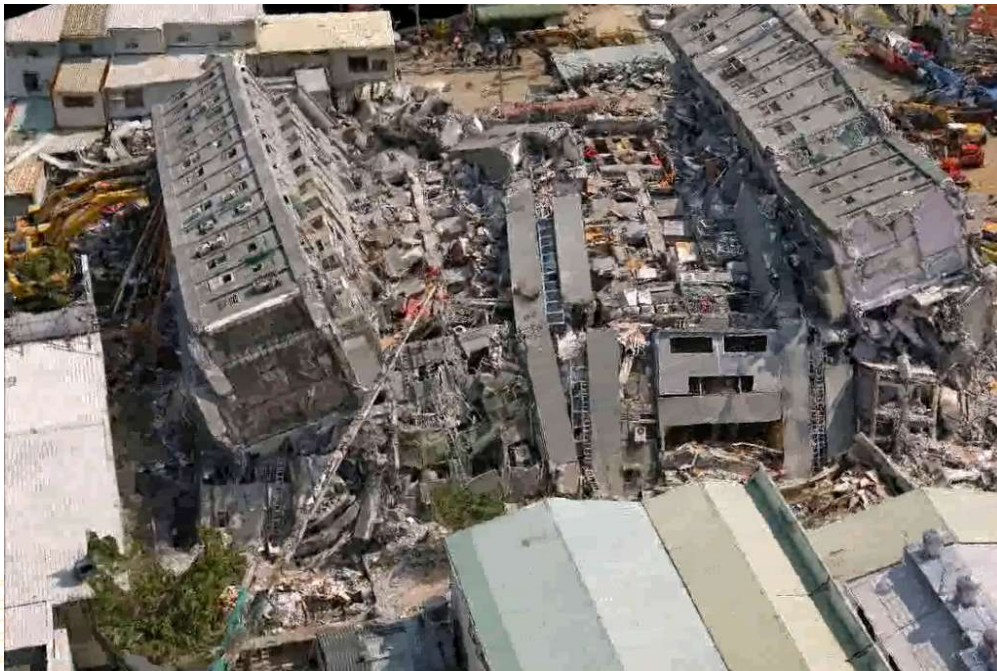
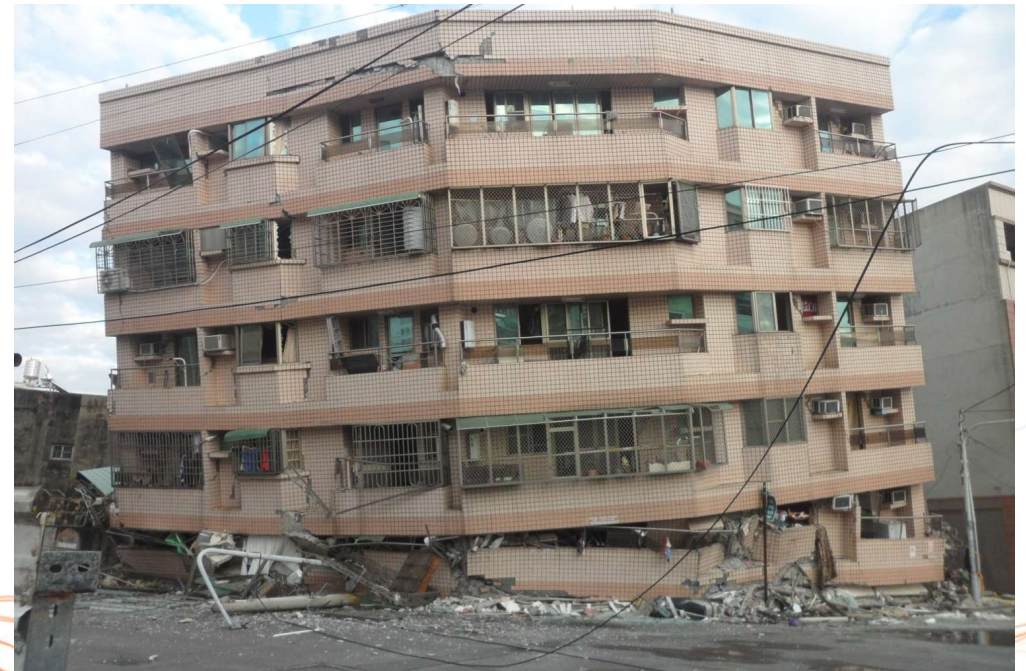
2016美濃地震

105年2月6日美濃地震，震災造成117人罹難，其中115人(98.3%)之死亡乃肇因於「維冠金龍大樓」之倒塌，其倒塌主因之一乃為軟弱層破壞後，導致整體結構系統不穩定而倒塌。

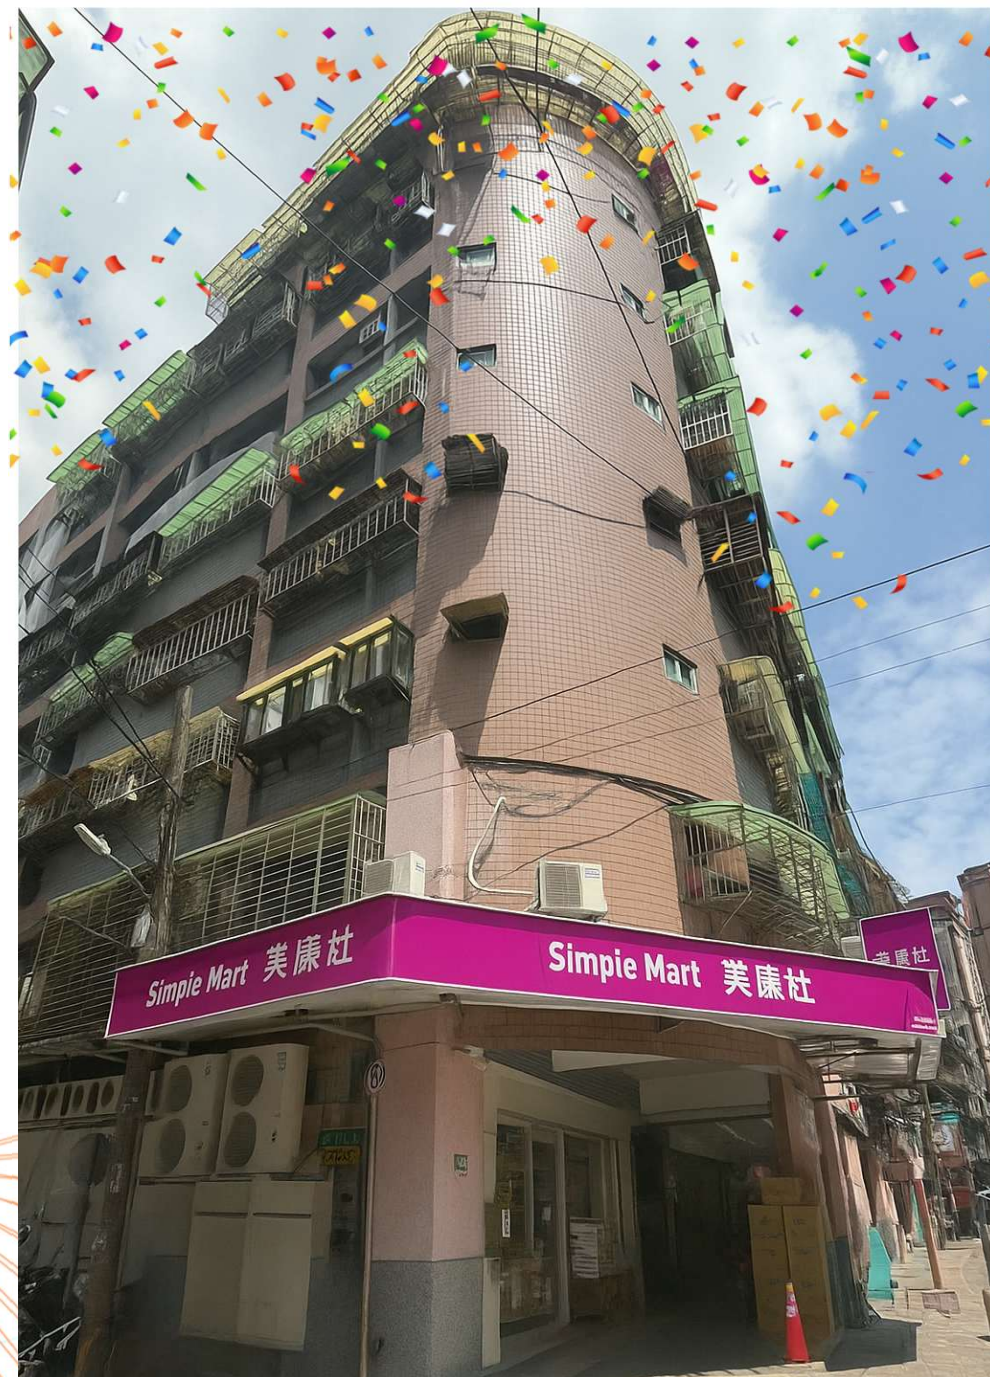
新北案例

建物資訊：地下2層，地上7層（2棟）

施作項目：擴柱、剪力牆、翼牆、新增柱、
基座擴充

補強位置：地下1層、地上1樓及2樓

工期：168天

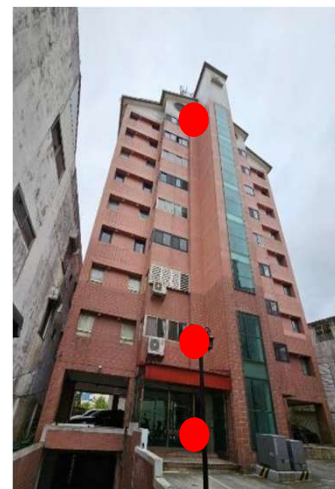
0422 花蓮地震餘震 監測數據

已補強建物	未補強建物
測站	-A01900- 台東縣成功鎮	-A04900- 花蓮縣玉里鎮
地震震度	3級	3級
結構物損傷程度	安全	安全
地表最大加速度	14.9 gal	11.7 gal
2F/1F 最大層間位移比	0.006%	0.105%
RF/2F 最大層間位移比	0.003%	0.012%

樓層	A01900 (層間位移比 %)	A04900 (層間位移比 %)
RF/2F	0.003%	0.012%
2F/1F	0.006%	0.105%

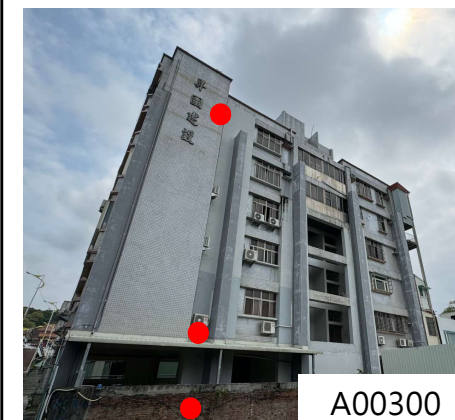
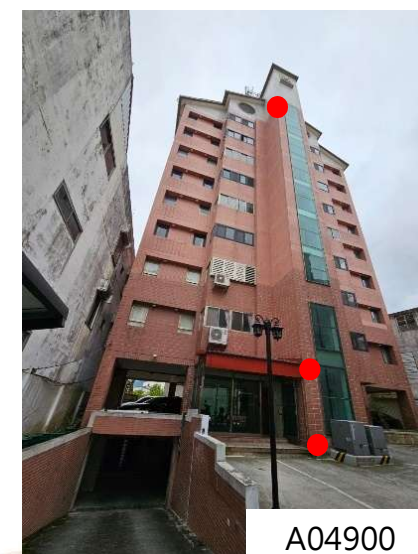
0611 地震 監測數據

2025/06/11	已補強建物	未補強建物
測站	-A00300- 花蓮市	-A04900- 玉里鎮
地震震度	4	4
結構物損傷程度	安全	中度
地表最大加速度	41.7 gal	45.1 gal
2F最大加速度	43.6 gal	76.0 gal
RF最大加速度	83.3 gal	148 gal
2F/1F 最大層間位移比	0.016%	0.884%
RF/2F 最大層間位移比	0.016%	0.035%

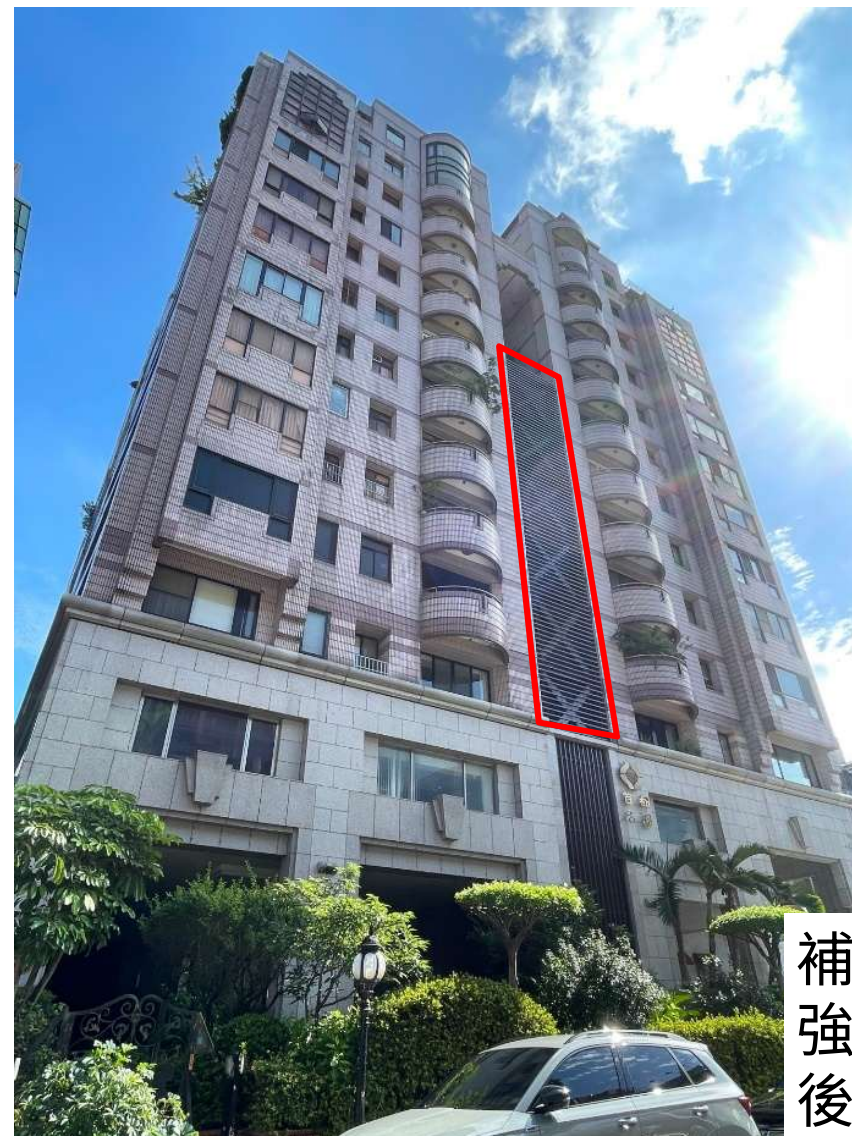
示範案例 B - 外加鋼斜撐

在既有的梁柱構架中新增鋼框架斜撐或阻尼器

- 樓層：地上13層、地下3層
- 施作層：B3~13F
- 補強方案：補強方案B
- 工期：380天
