單棟大樓階段性補強技術手冊 (施工及監造篇)

計畫名稱：106 年度『單棟大樓階段性補強技術手冊及示範案例規劃設計
監造』委託技術服務案

委託單位：內政部營建署

執行單位：財團法人國家實驗研究院國家地震工程研究中心

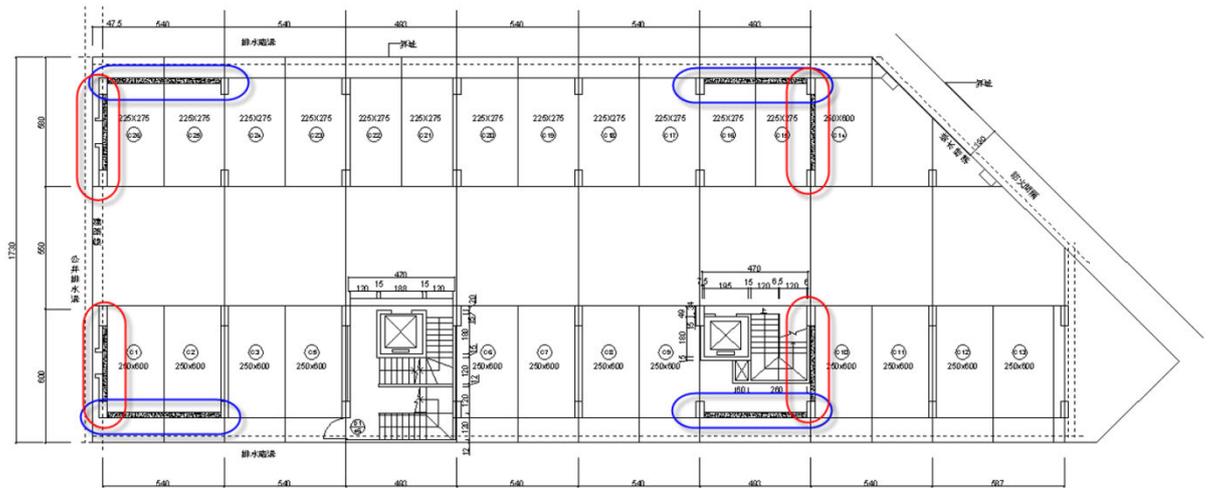
圖 8.17 案例一 RC 剪力牆補強位置

為了降低本案補強施作層發生軟弱層集中式破壞的風險，本案例使用鋼筋混凝土牆補強作為階段性補強的方案。1F 鋼筋混凝土牆補強施作位置如圖 8.17 所示，RC 剪力牆厚度為 20cm。補強完成後，倒塌機率已大幅降低，但仍有可能造成其他破壞模式產生。若要達到耐震設計地震之合格標準，未來仍需進行整幢完整補強。

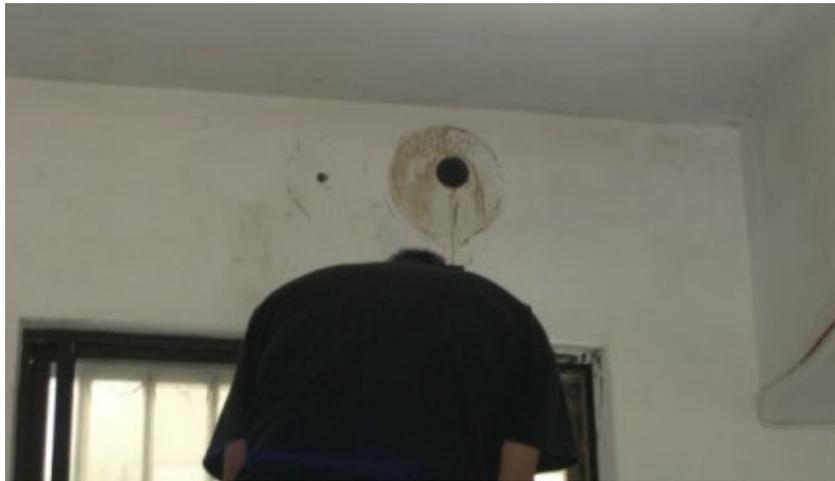
圖 8.45 案例二鑽心取樣施作

本案建築物除 1FL 取樣 6 個試體之外，2FL 至 RFL 均各取 3 個試體總計取 24 個試體（並於鑽孔位置回補無收縮水泥砂漿），於現場進行鑽心取樣，並進行中性化試驗，另於實驗室進行抗壓強度及水溶性氯離子含量檢測。鑽心取樣照片如下所示：

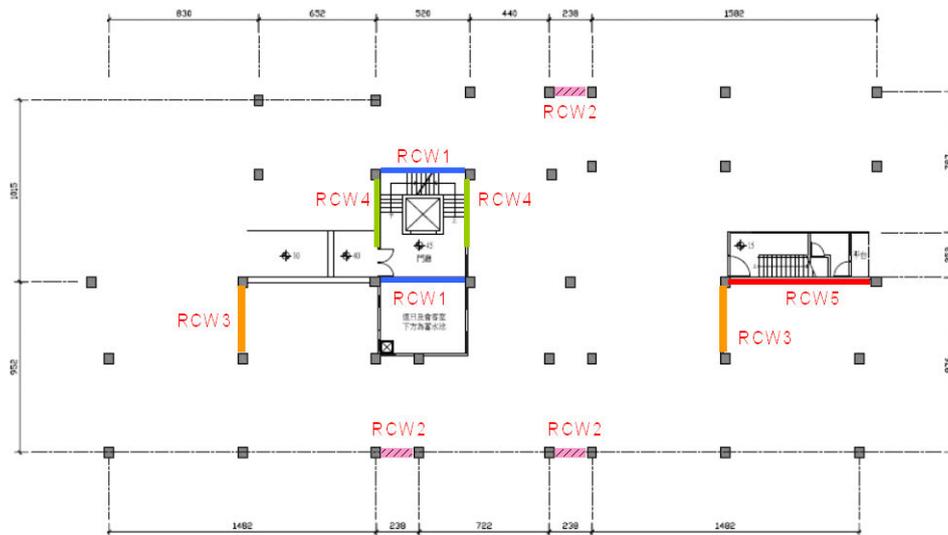
圖 8.47 案例二 1F補強位置平面圖

延平行街道方向設計 2 道 RCW1、3 道 RCW2 及 1 道 RCW5；垂直街道方向則設計 2 道 RCW3 及 2 道 RCW4。

RCW1、RCW4 及 RCW5 為原始建築即存在之牆體，屬既有牆體置換為 RC 剪力牆；而 RCW2 及 RCW3 則為新增設之 RC 剪力牆。

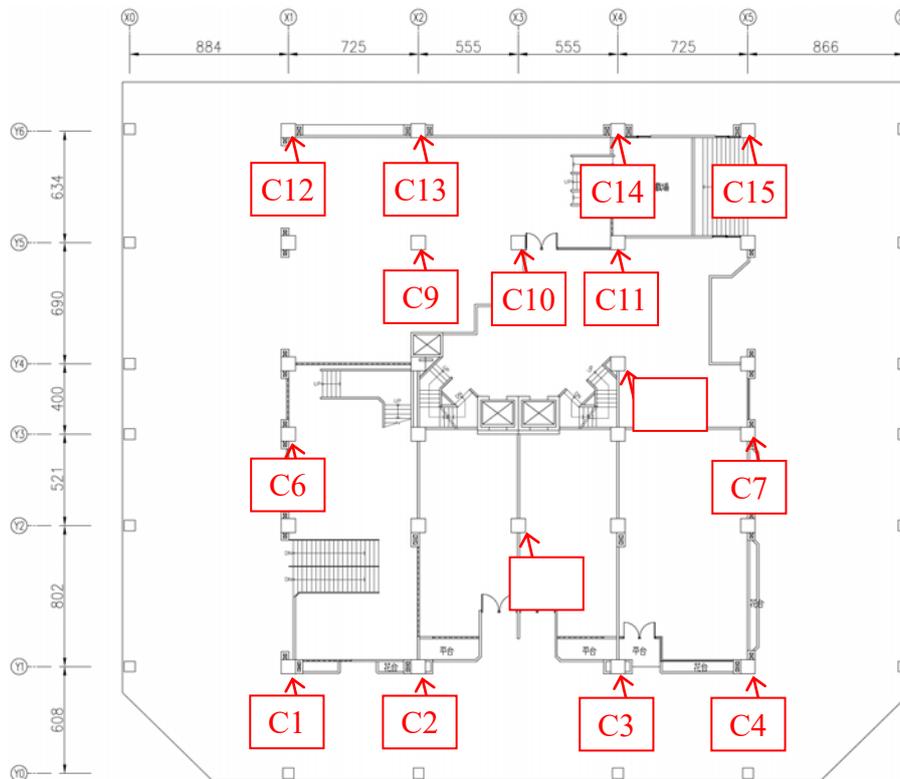
圖 8.119 案例四結構尺寸調查記錄

樓層	構件位置	構件編號	原設計尺寸 (cm)	量測尺寸 (cm)	分析採用尺寸 (cm)
1F	X1-Y1	C1	80×80	86×85	80×80
1F	X2-Y1	C2	80×80	86×84	80×80
1F	X4-Y1	C3	80×80	84×86	80×80
1F	X5-Y1	C4	80×80	85×84	80×80
1F	X3-Y2	C5	80×80	85×85	80×80
1F	X1-Y3	C6	80×80	86×86	80×80
1F	X5-Y3	C7	80×80	86×86	80×80
1F	X4-Y4	C8	80×80	87×85	80×80
1F	X2-Y5	C9	80×80	85×87	80×80
1F	X3-Y5	C10	80×80	85×86	80×80
1F	X4-Y5	C11	80×80	87×84	80×80
1F	X1-Y1	C12	80×80	84×88	80×80
1F	X2-Y1	C13	80×80	84×88	80×80
1F	X4-Y1	C14	80×80	85×85	80×80
1F	X5-Y1	C15	80×80	85×85	80×80

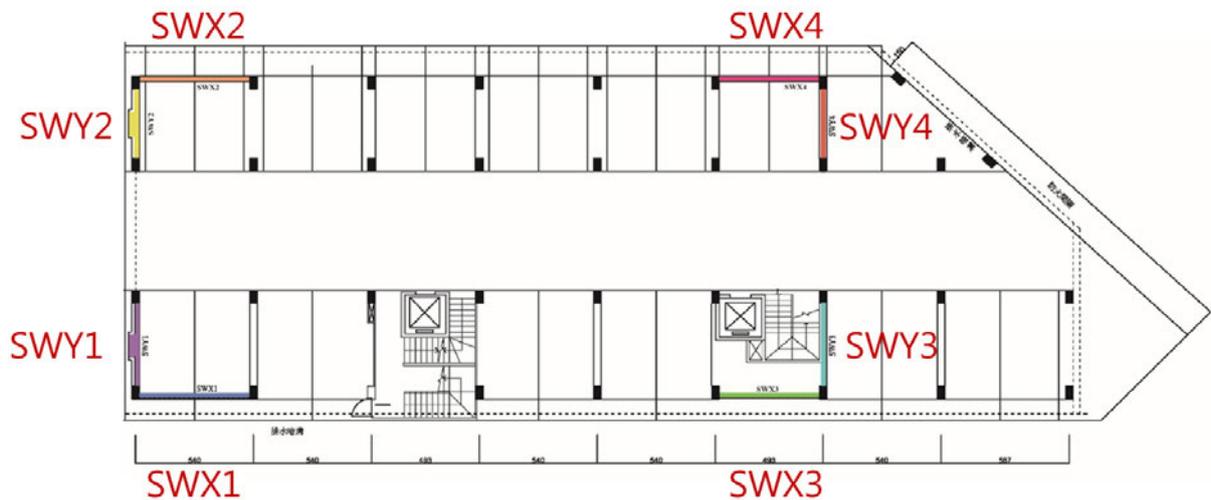
圖 9-12 案例一施工位置圖

一樓為停車開放空間，二樓以上為住家，因此一樓為軟弱層，本案例於一樓增設鋼筋混凝土牆作為階段性補強方案，共計施作八面鋼筋混凝土牆，X 方向施作四面，牆面編號分別為：SWX1、SWX2、SWX3、SWX4；Y 方向亦施作四面，牆面編號分別為：SWY1、SWY2、SWY3、SWY4，以降低軟弱層集中式破壞的風險，鋼筋混凝土牆施作位置如圖 9-12 所示。

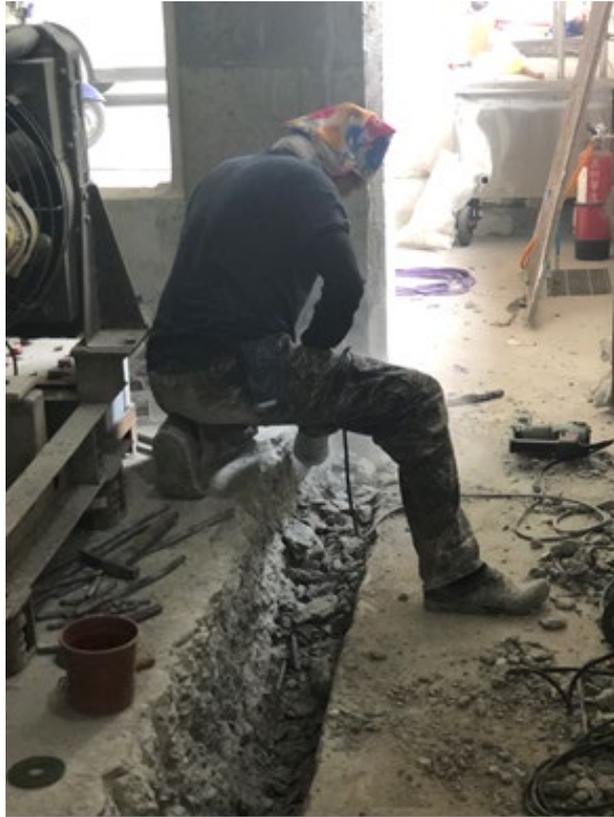
照片9-1 案例一開挖作業

本案原有基礎採筏式基礎，基礎頂面鋪設混泥土地坪，新設之鋼筋混凝土牆設置於筏式基礎之地梁上，故需開挖原有地坪找出原來地梁，以進行後續的植筋作業，開挖過程如照片 9-1 所示，完成後如照片 9-2 所示。而增設 SWY1、SWY2 的位置，需要進行外牆的大理石及圓形玻璃窗打除作業，以便後續工程進行，依序打除外牆大理石、玻璃窗、花台、混凝土，打除作業如照片 9-3 完成後如照片 9-4 所示。

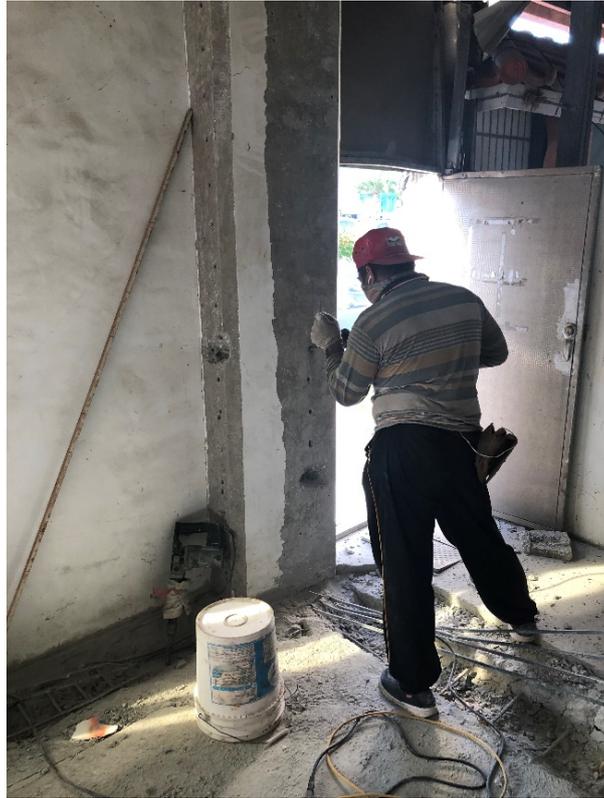
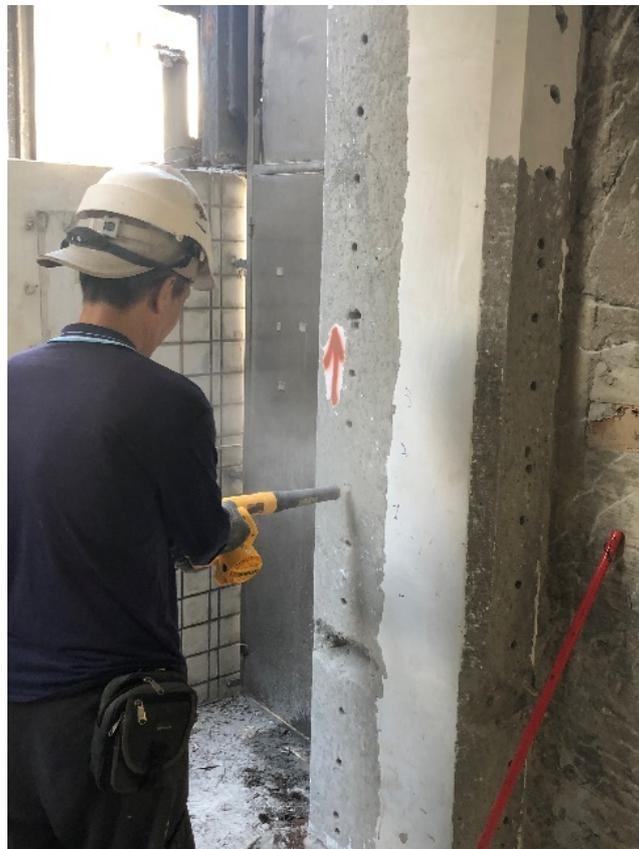
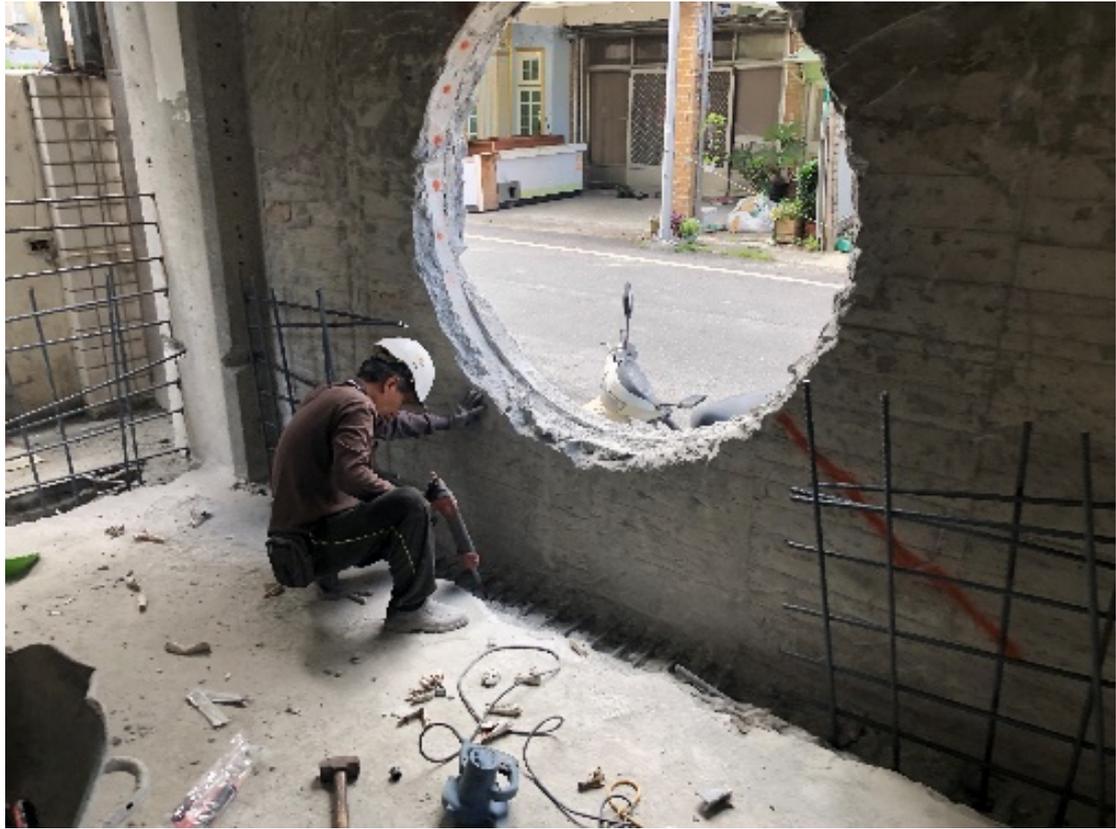
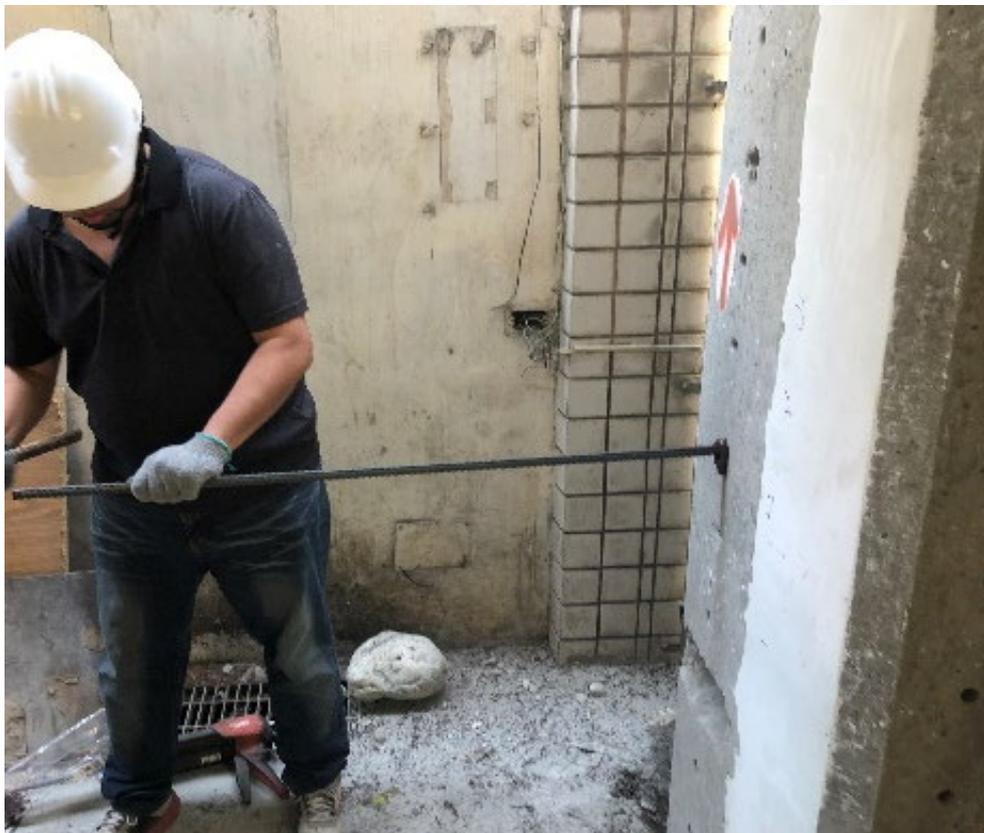
新增的鋼筋混凝土牆以植筋的方式與既有鋼筋混凝土框架結合，植筋方式須向上穿透樓板，向下錨定原有基礎，且需避開周邊結構鋼筋的位置，待探測周邊結構鋼筋位置並標示植筋位置後進行鑽孔，如照片 9-5~照片 9-8 示，並完成植筋作業，植筋間距與牆配筋相同。在施工後須做植筋拉拔測試，因植筋若施作不良，除拉拔試驗外，幾乎不能由檢驗方式查出，植筋拉拔測試如照片 9-9。

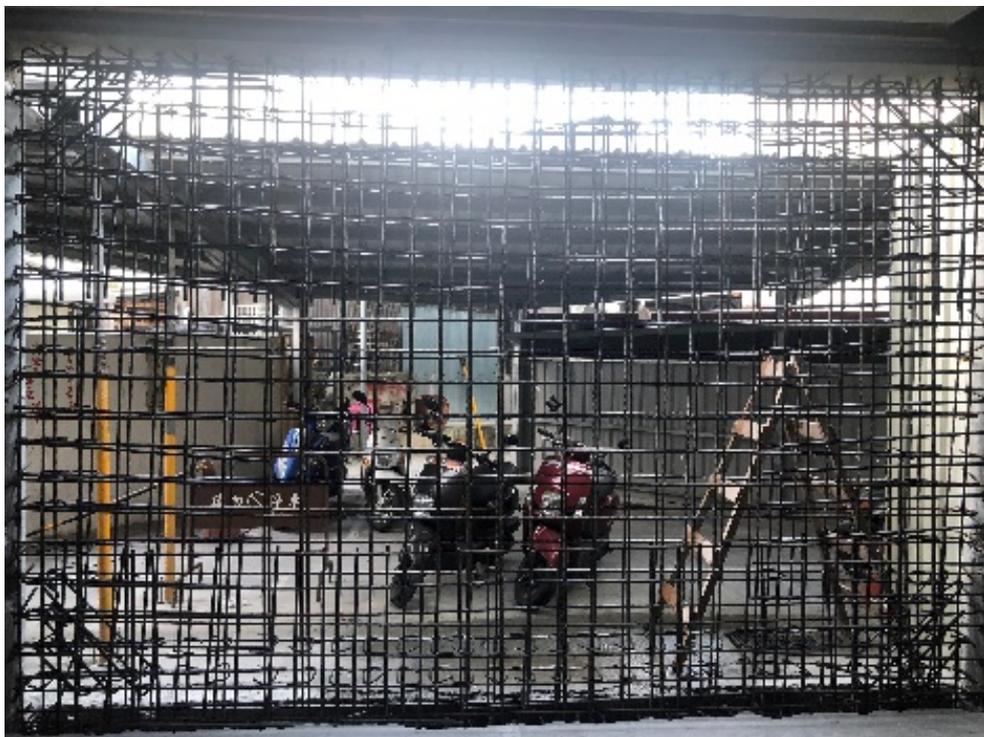
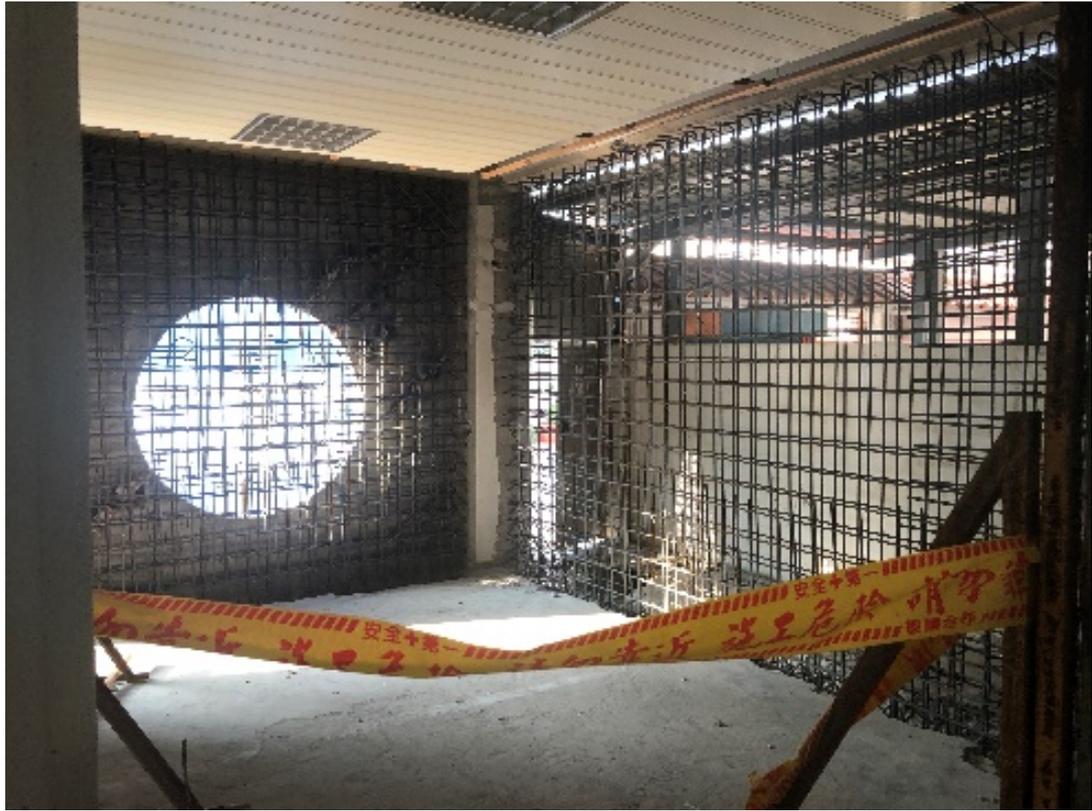
新增的鋼筋混凝土牆採用雙層雙向 4 號鋼筋，以間距 15 公分排列，本範例有使用角隅補強鋼筋，SWX1~SWX4、SWY4 剪力牆補牆立面圖如所示，SWY1~SWY3 剪力牆補牆立面圖如圖 9-13、圖 9-14 所示，綁紮完成如照片 9-10、照片 9-11 所示。

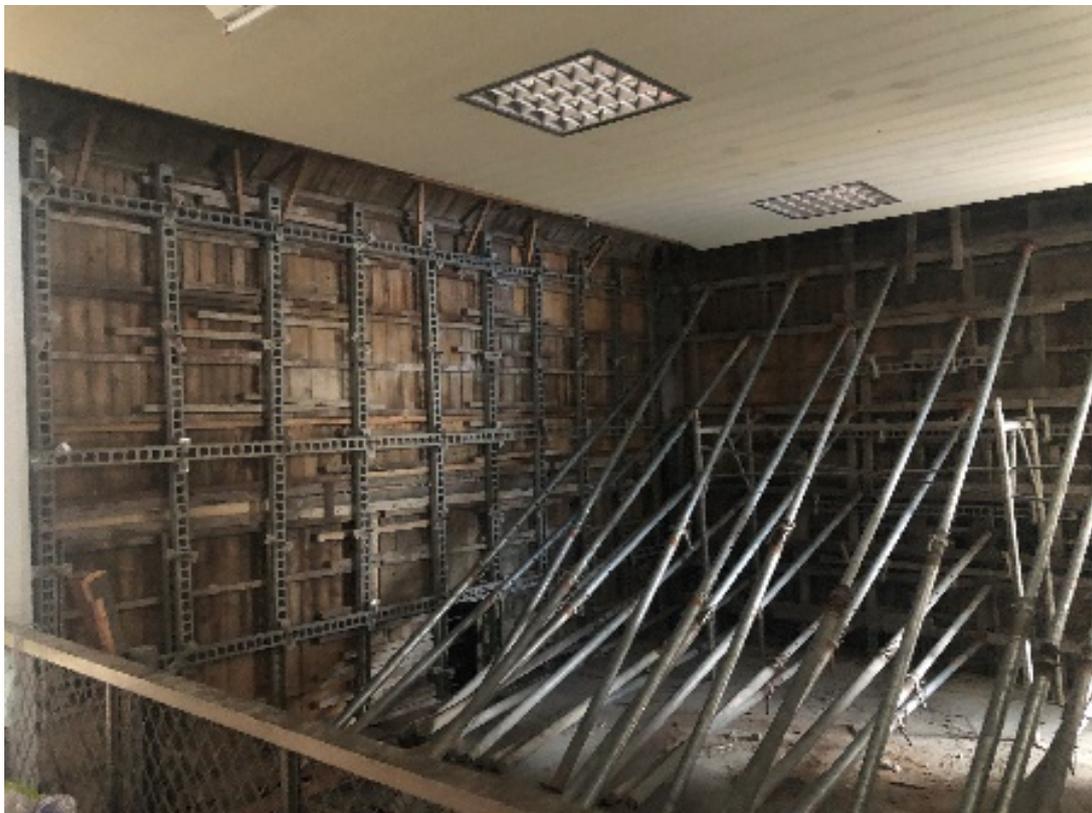
照片9-12 案例一組立模板完成

本案使用單面及雙面模板兩種組立模板方式，單面模板使用在既有牆面加厚，雙面模板則使用在新設置之牆面，其施工方式使用螺桿對拉並置入模板鐵擋將模板鎖緊固定並且使用可調式鋼管支撐，如照片 9-12 所示。混凝土澆置完成後使用震動機搗實，混凝土澆置作業如照片 9-13 所

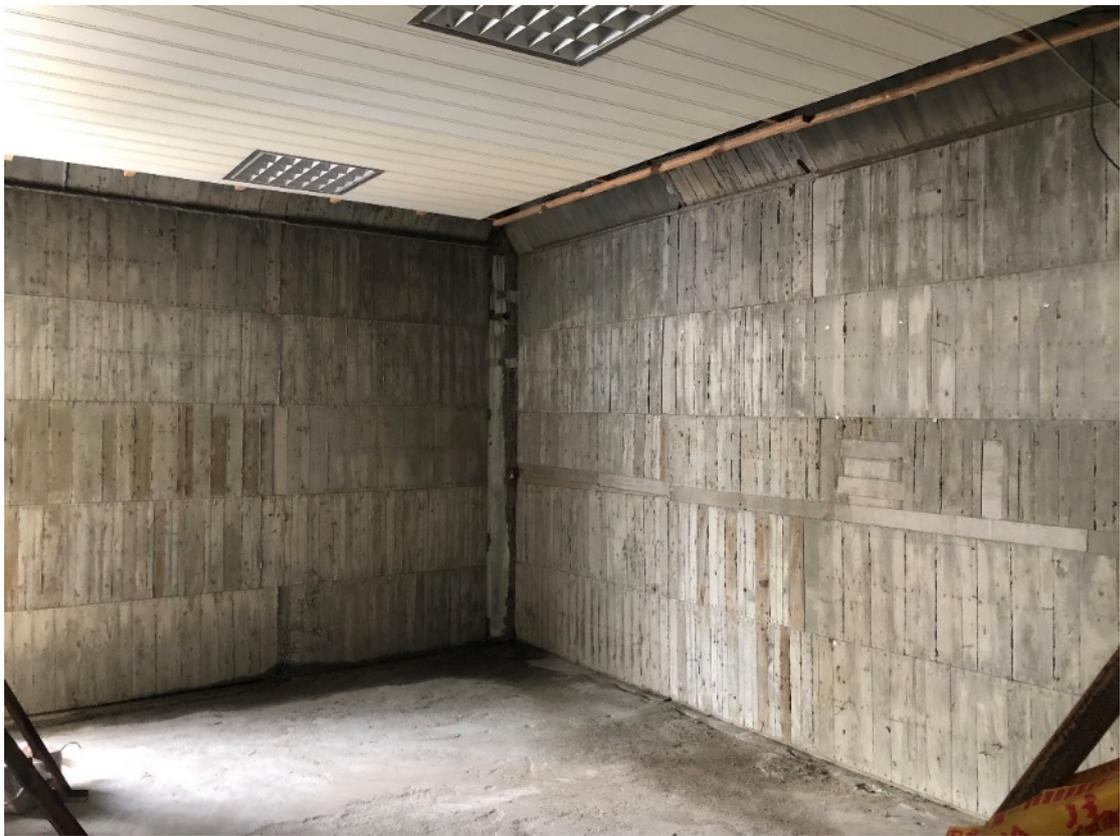
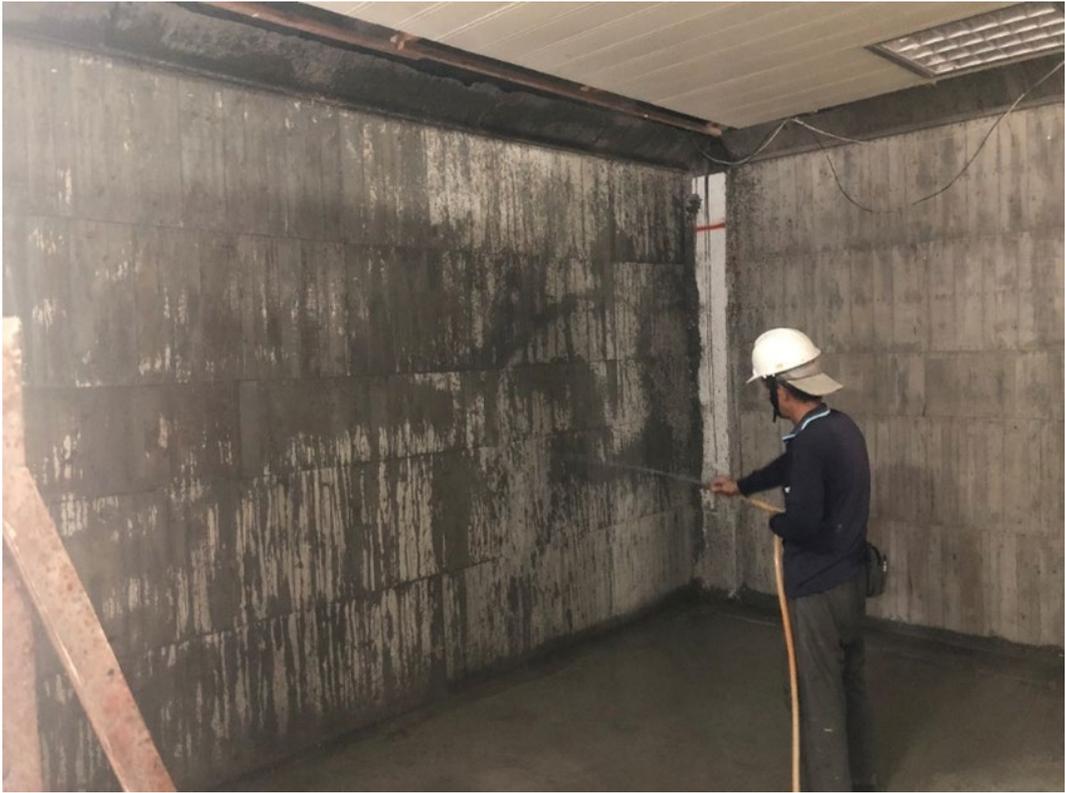
示。最後拆除支可調式鋼管支撐，在拆除模板後進行混凝土的養護，如照片 9-14、照片 9-15 所示。

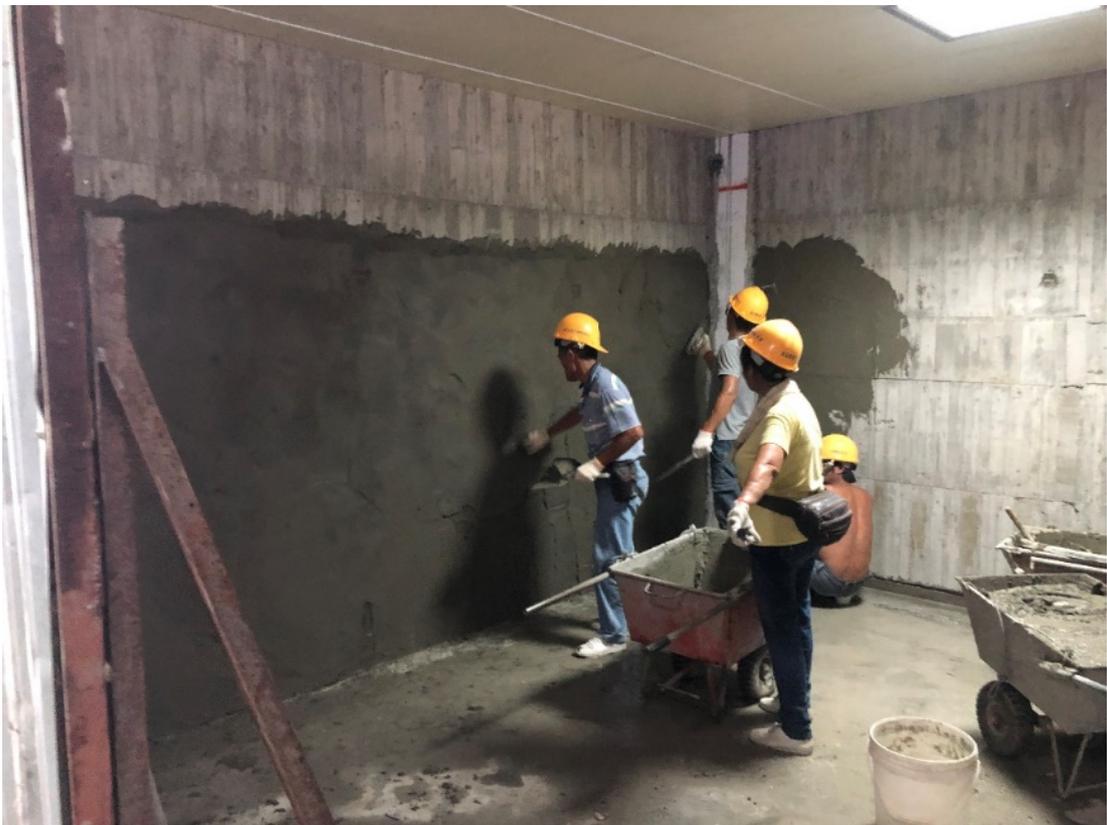
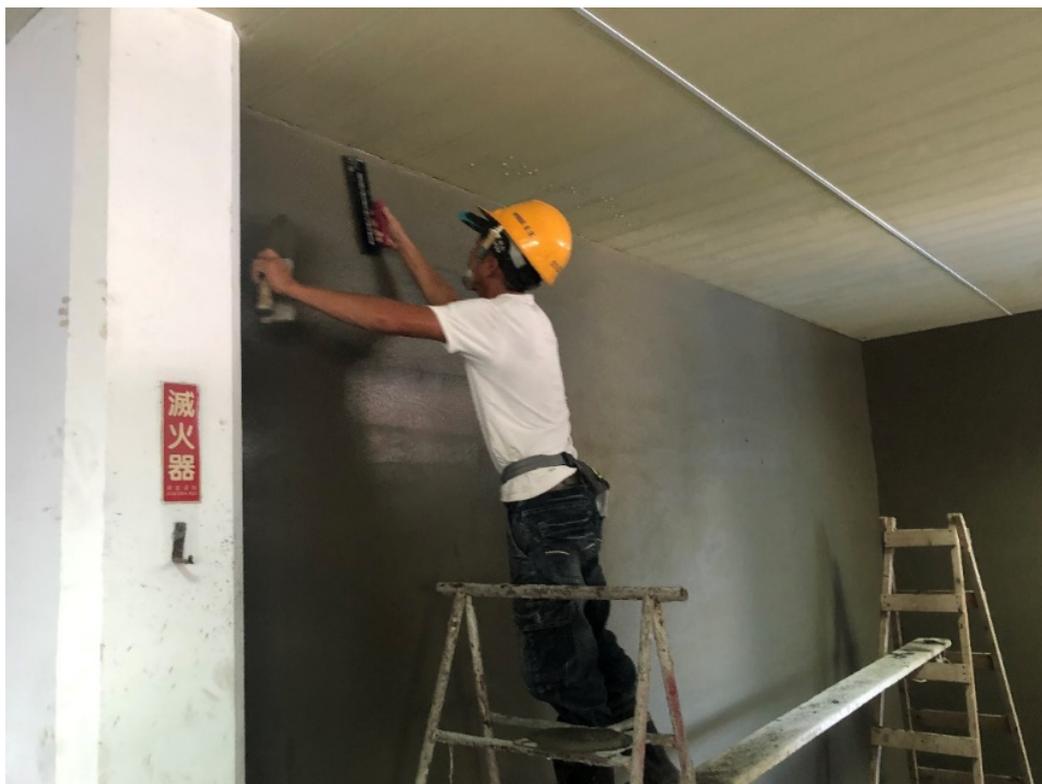
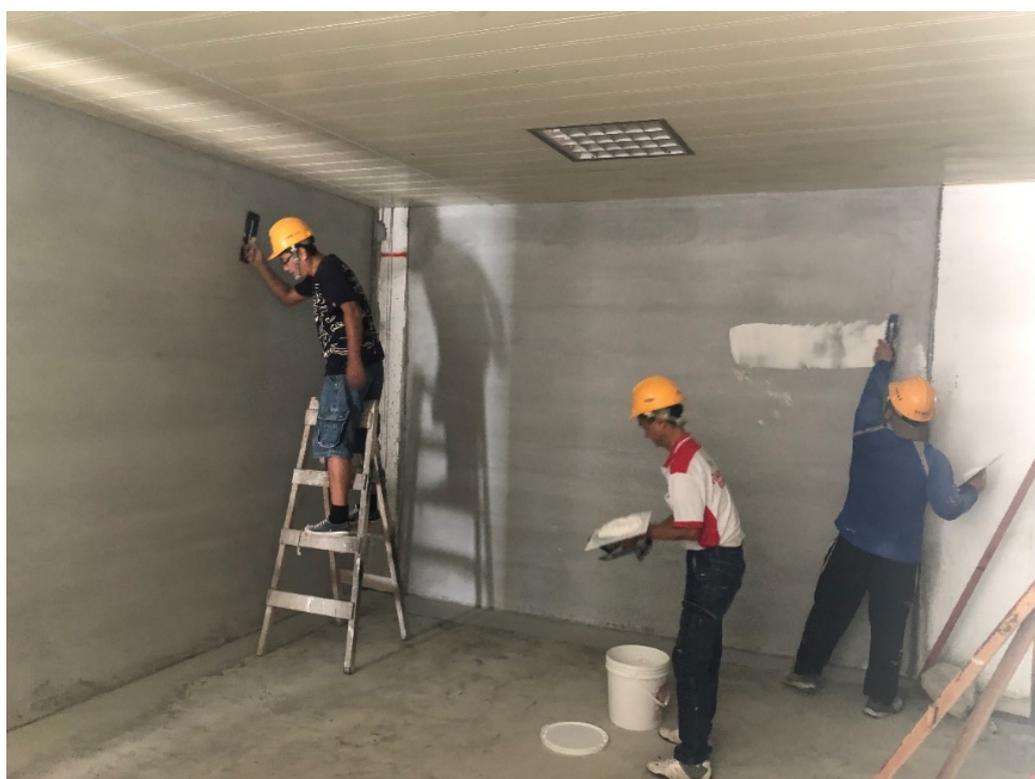
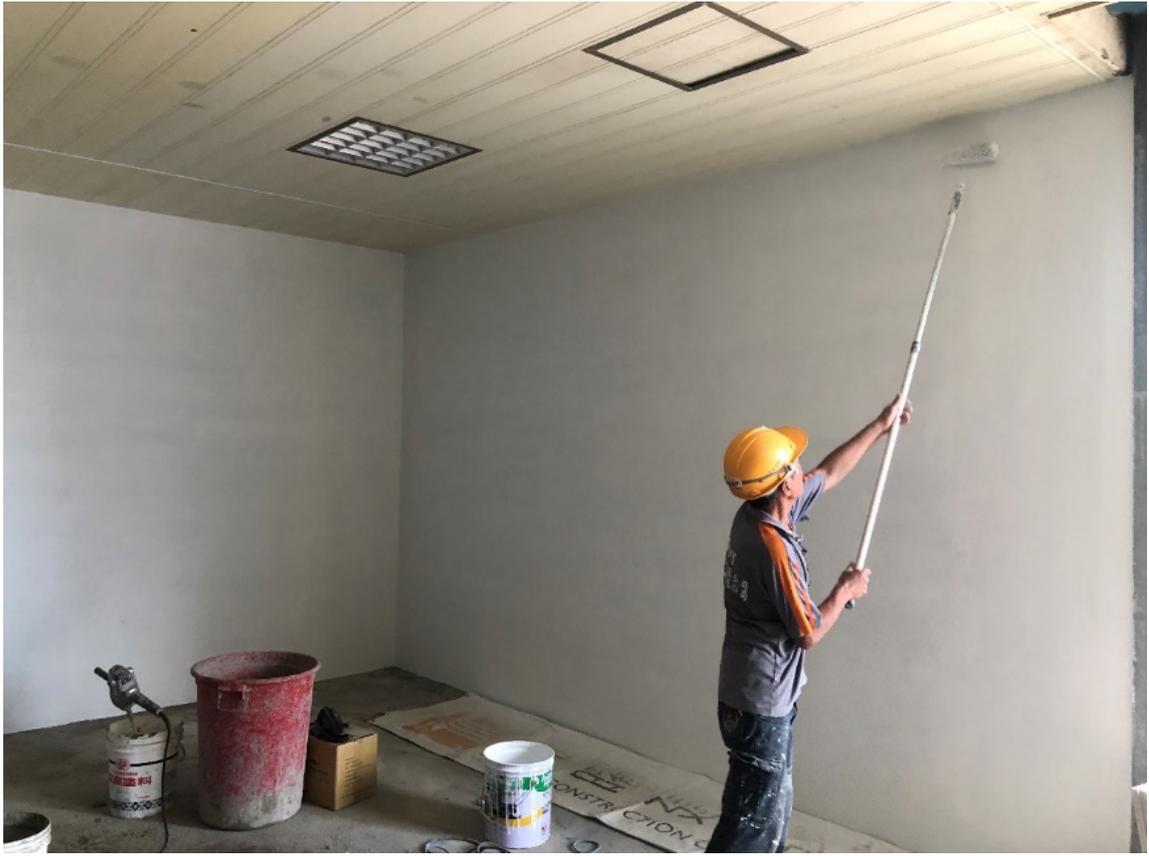
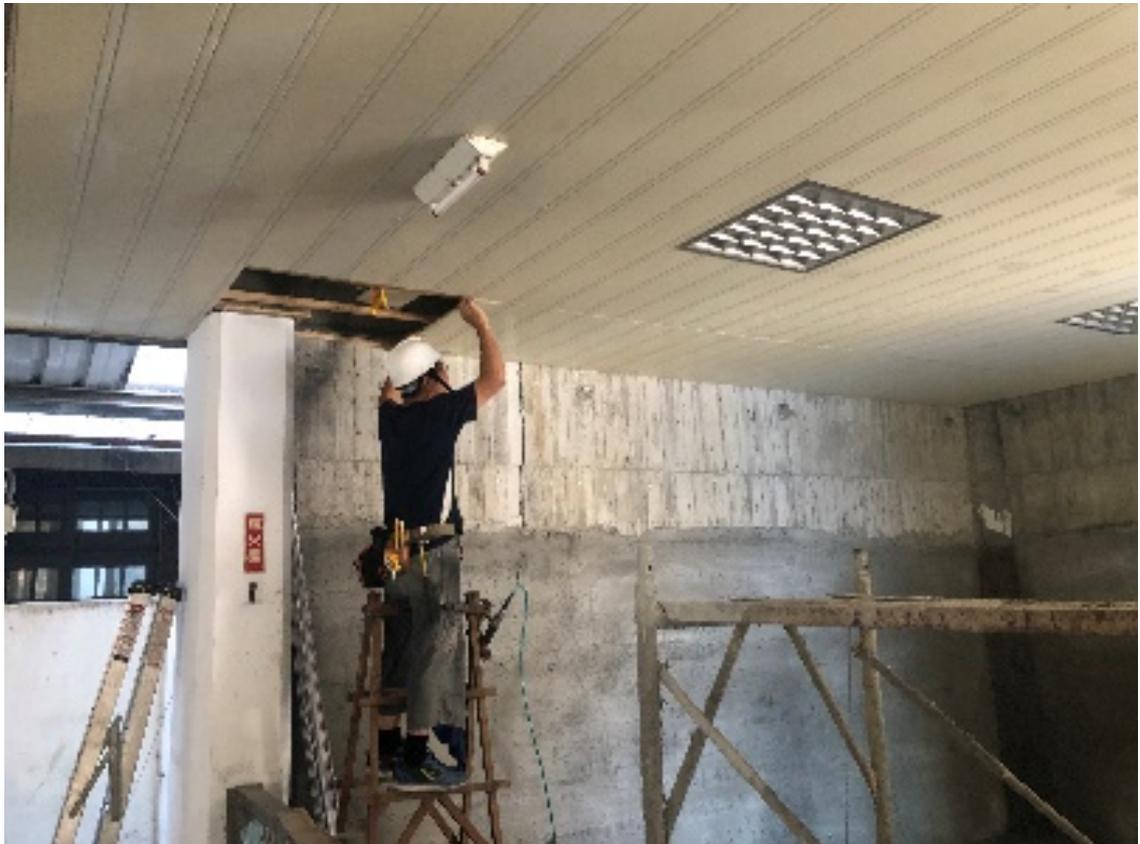
本案例養護完成後，進行泥作業，在打底後整平牆面，如照片 9-16、照片 9-18 所示，而後進行油漆與裝潢作業，如照片 9-19 所示。本案例由於在施工時將天花板拆除，以方便工程進行，而在牆面的泥作與油漆完畢後，進行天花板裝潢恢復作業，如照片 9-20 所示。

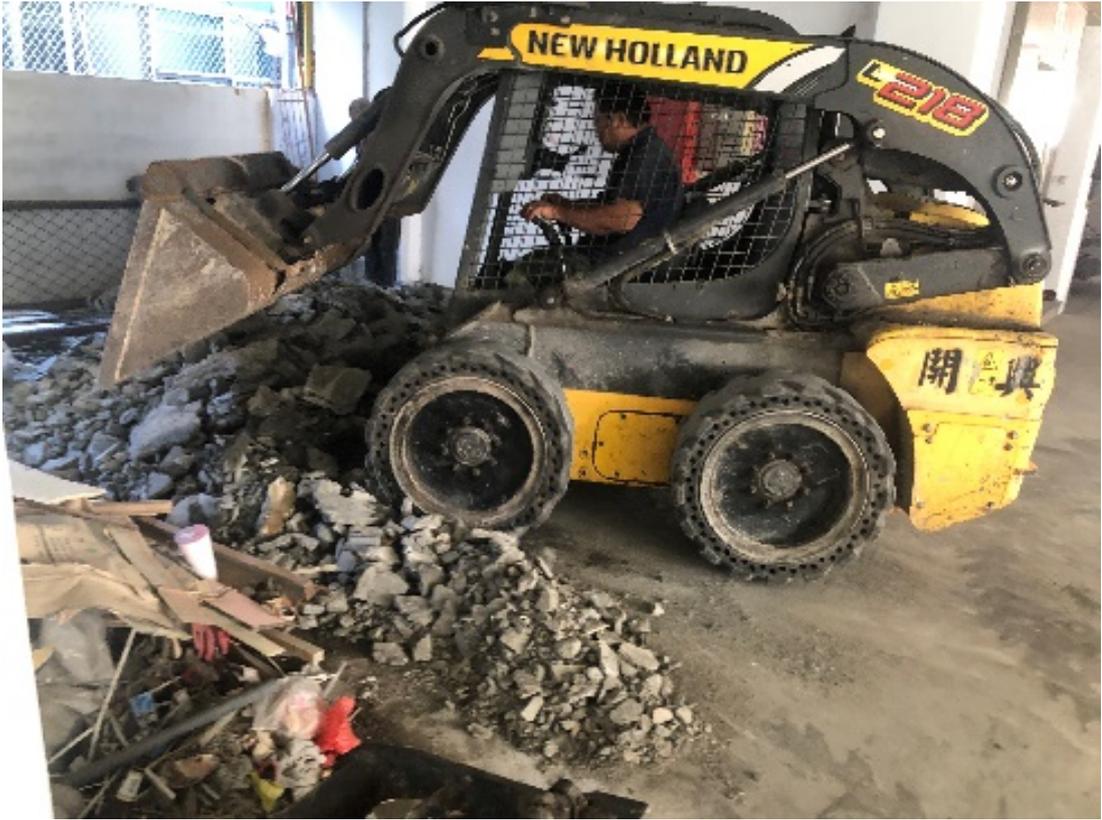
照片 9-21 案例一環境恢復作業

由於本案例工程進行中產生出許多工程廢棄物，待工程完成後，進行環境恢復，恢復過程如照片 9-21 所示，並修復增設 SWX1~SWX4、SWY4 剪力牆所打除的外牆磁磚。

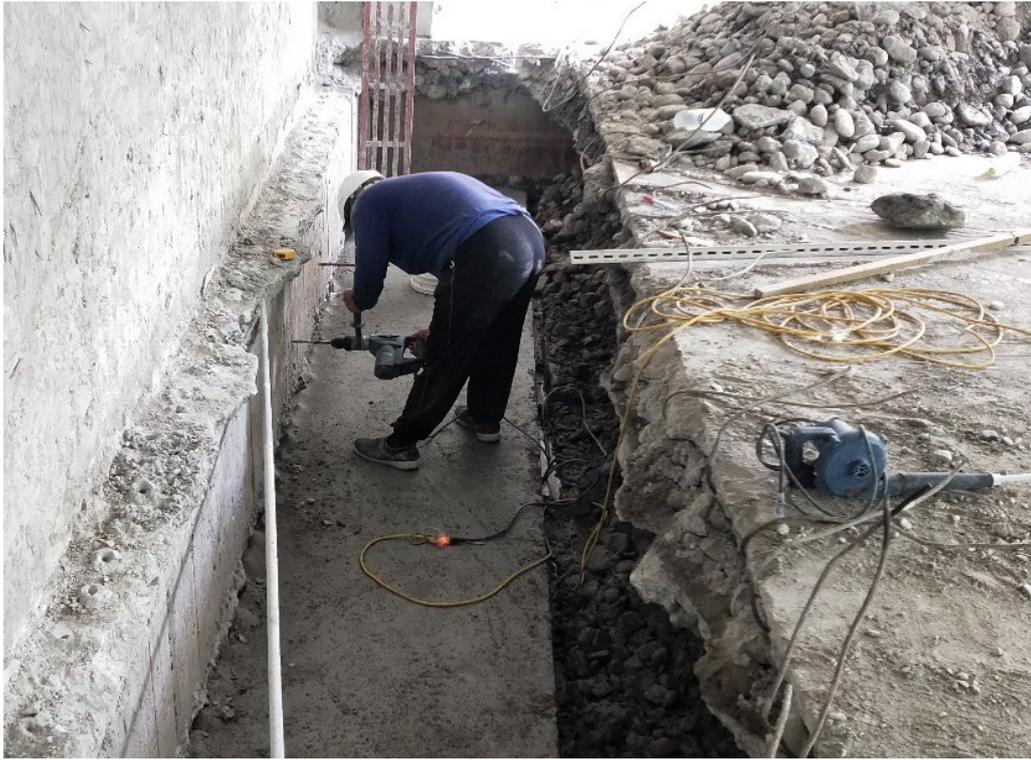
照片 9-26 案例二開挖作業

鋼筋混凝土牆須補強在構架線內與結構系統相接，因此開挖地面至地梁，並打除柱與梁之保護層混凝土，以進行後續的植筋作業，開挖、打除之照片如照片 9-26 與照片 9-27 所示。

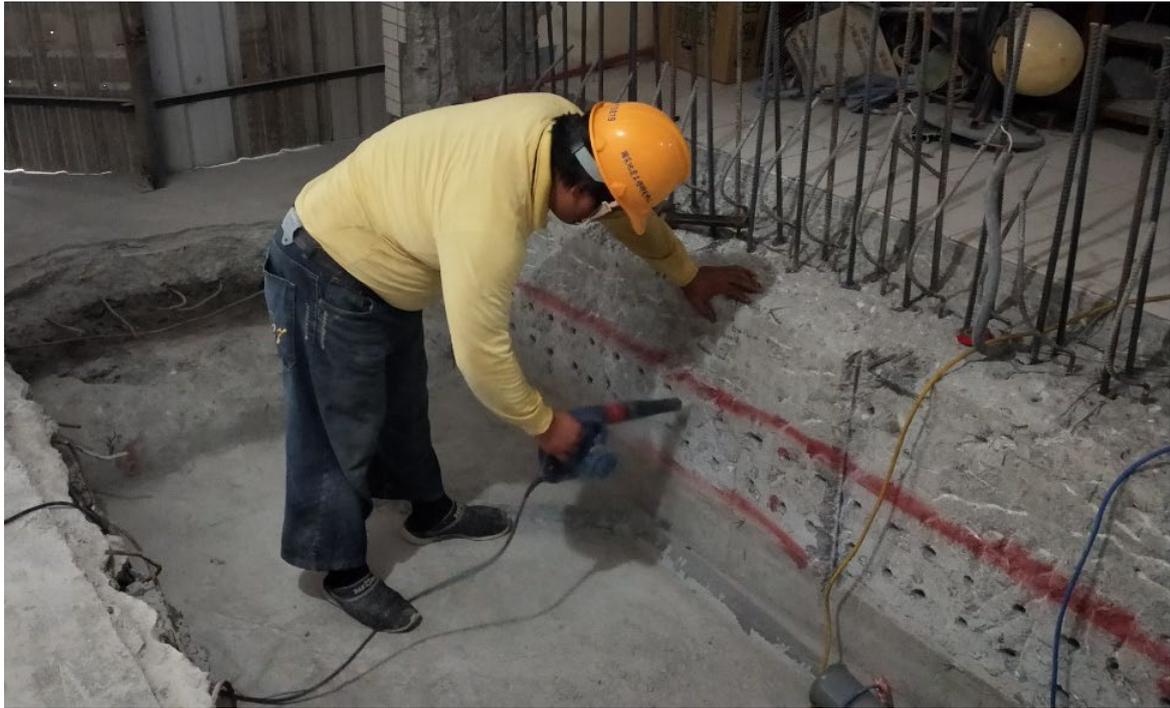
照片9-30 案例二清孔作業

植筋工項為階段性補強之重要工項，攸關補強結果之好壞，因此進行植筋工項時，鑽孔後需利用高壓空氣噴出粉塵並使用鋼刷清孔，確保植筋膠能與既有結構有效連接，清孔作業如照片 9-30 所示。新增的鋼筋混凝土牆以植筋的方式與既有鋼筋混凝土框架結合，植筋方式須向上穿透樓板，向下錨定地梁，且需避開周邊鋼筋的位置，待探測周邊結構鋼筋位置並標示植筋位置後進行鑽孔，植筋間距與牆配筋相同，清理孔位後開始注入植筋膠完成植筋作業，如照片 9-31 所示。在施工後做植筋拉拔測試。

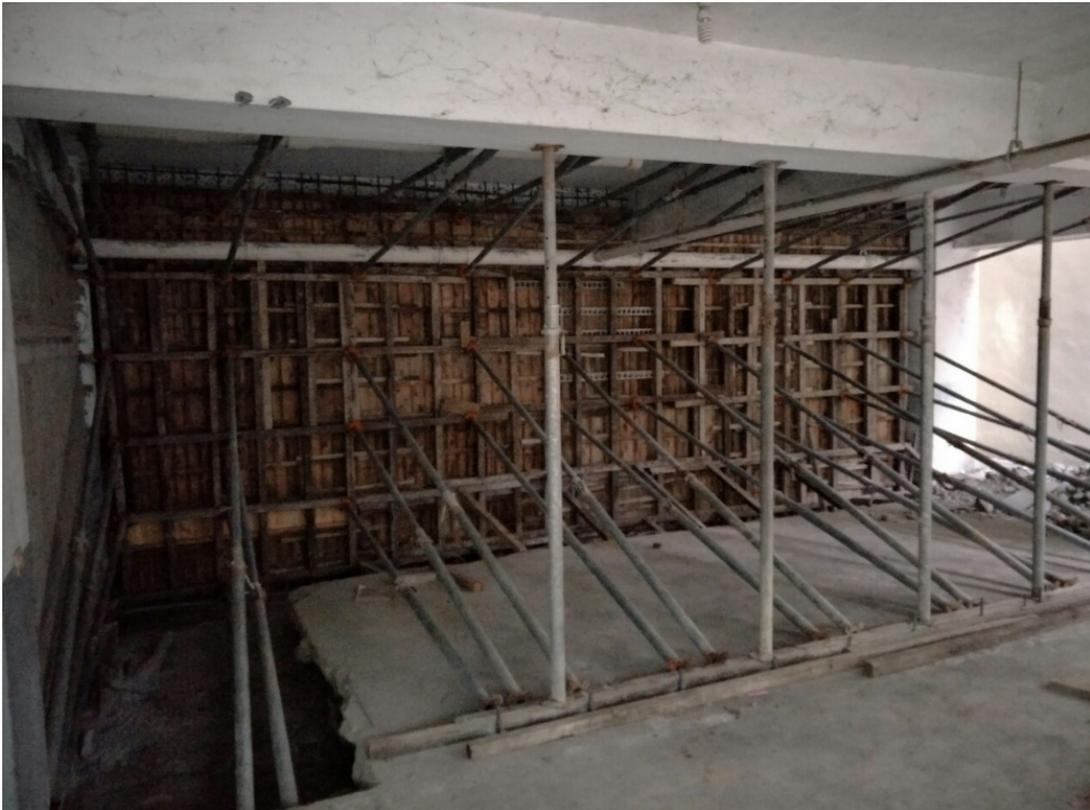
照片9- 33 案例二剪力牆模板組立

本案立在組立模板後，使用螺桿、葉片將模板鎖緊並且使用可調式鋼管支撐；僅有 RCW5 使用單面模板組立，因此面剪力牆與原有剪力牆連接增加其剪力牆厚度，故僅組立單面剪力牆，而其模板支撐於側向支撐支部分也更為重要如照片 9-33 所示。灌漿完成後使用震動機搗實，最後拆可調式鋼管，在拆除模板後進行混凝土的灑水養護，如照片 9-34 所示。

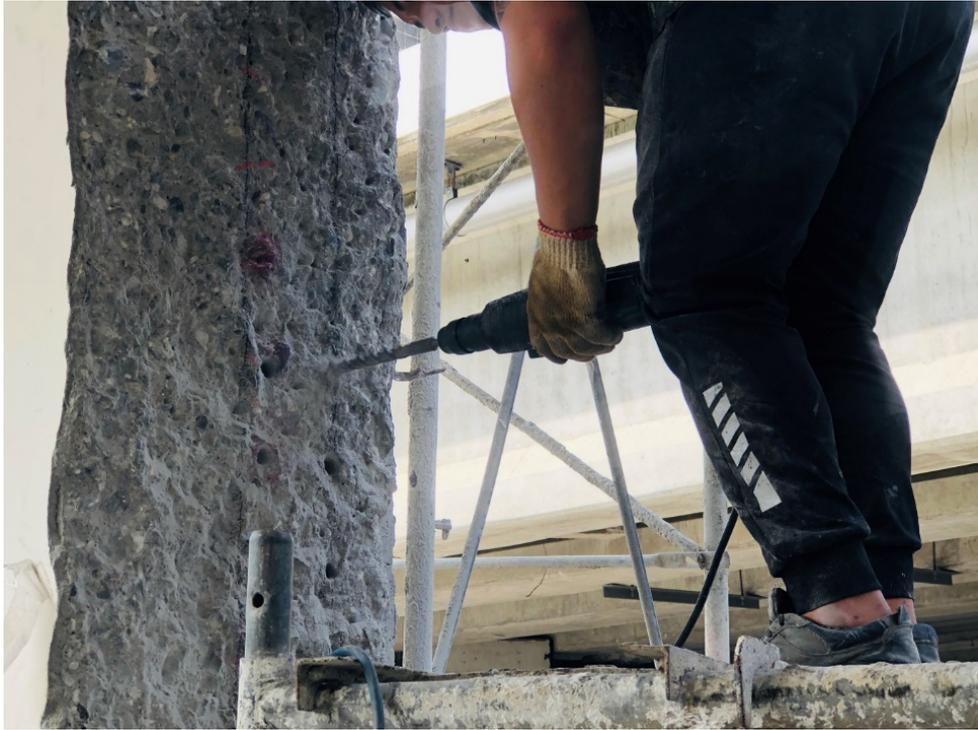
照片9- 42 案例三柱植筋鑽孔

本案採用大量之植筋工程，運用在新設結構與原有地梁連接處如：地樑改為筏式基礎與既有地梁連結、剪力牆與原有柱框架連結如照片 9-42、新設翼牆與既有柱之連結如照片 9-43，植筋工項為階段性補強之重要工項，攸關補強結果之好壞，因此進行植筋工項時，鑽孔後需利用高壓空氣噴出粉塵並使用鋼刷清孔，確保植筋膠能與既有結構有效連接，為確保植筋工程施作後其品質，將會進行鋼筋植筋拉拔試驗。本案於柱結構進行鑽孔植筋時，鑽掘到既有埋設的 2 英吋兩排水管，因無法將鋼筋植筋量減少亦無法大幅移動植筋位置，與監造單位討論後將直接植入鋼筋，澆置混凝土時填補兩排水管之空隙，原有排水管廢除架設明管如照片 9-44。

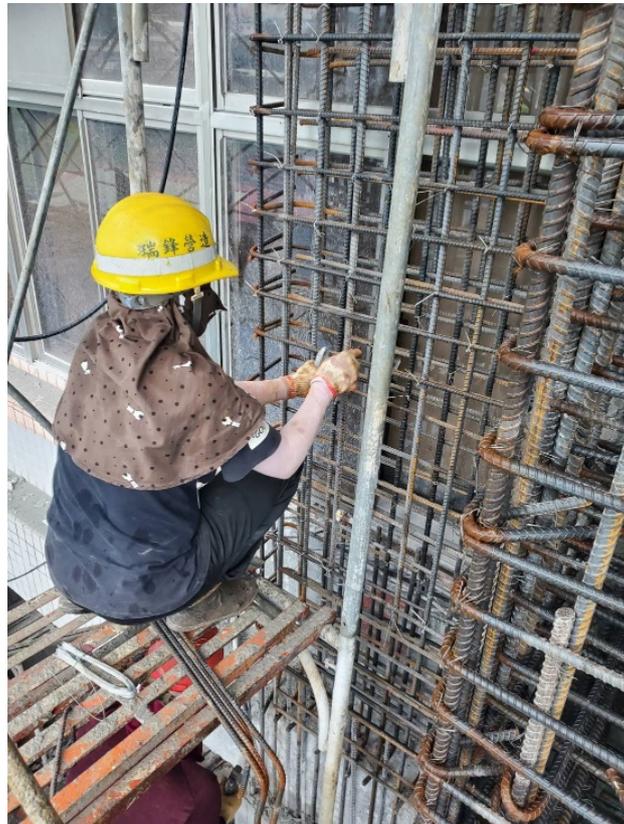
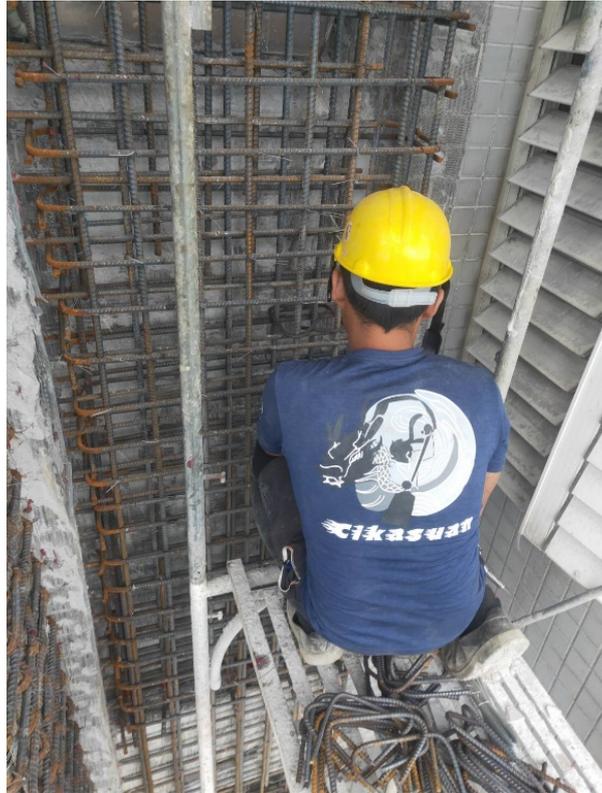
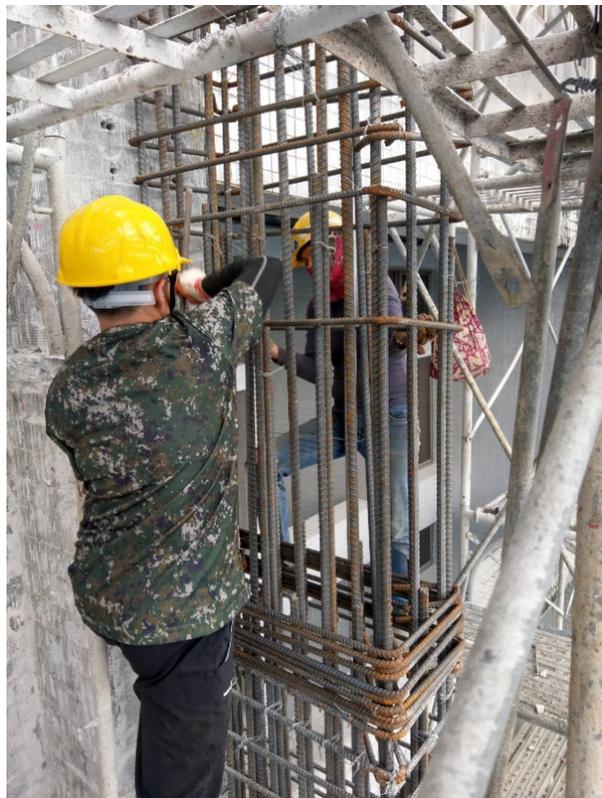
有關本案鋼筋綁紮工程 從地梁鋼筋綁紮照片 9-45、柱鋼筋綁紮照片 9-46、照片 9-47、剪力牆鋼筋綁紮照片 9-48~照片 9-50、翼牆鋼筋綁紮照片 9-51~照片 9-53，其中翼牆鋼筋綁紮工程較為困難，因新增翼牆之高度最高至六樓，因此需搭配鷹架進行鋼筋綁紮，與既有柱連接之鋼筋間距較小因此在綁紮時需考慮其鋼筋綁紮之工序，以利於施工過程之整體流暢度。其補強工程柱鋼筋在綁紮時須注意，本工程先將柱面植筋鑽孔，待主筋及箍筋綁紮固定後再將與既有柱連接的鋼筋植入。

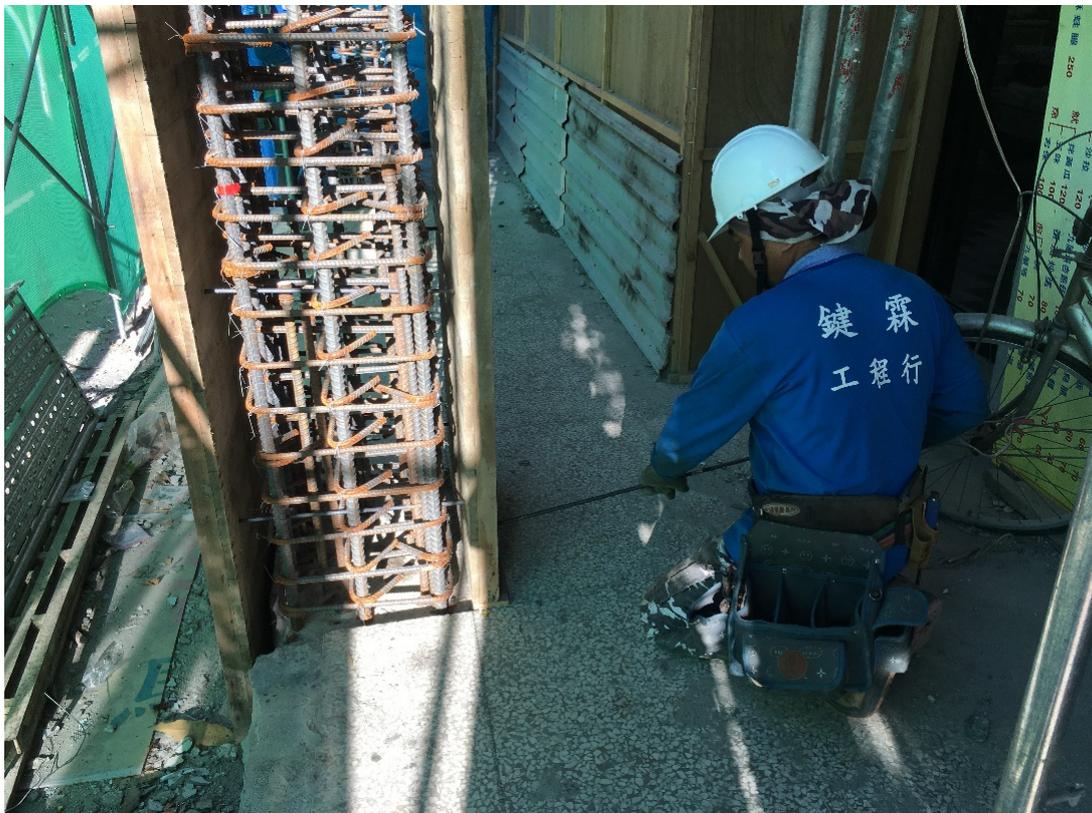
照片9- 89 案例五柱模板組立

外加構架的耐震工法，梁柱接頭接頭採用高強度聚合物樹脂砂漿，且於柱邊 10cm 處設置免拆模板，使梁柱接頭強度大幅提升，確保梁、柱構建能發揮應有的強度，避免梁柱接頭處不先發生破壞。模板組立上方預留混凝土澆置喇叭口，澆置完成後敲除喇叭口附近多於之混凝土，其空隙以無收縮水泥砂漿填實空隙。其施工過程如：照片 9- 89~95。

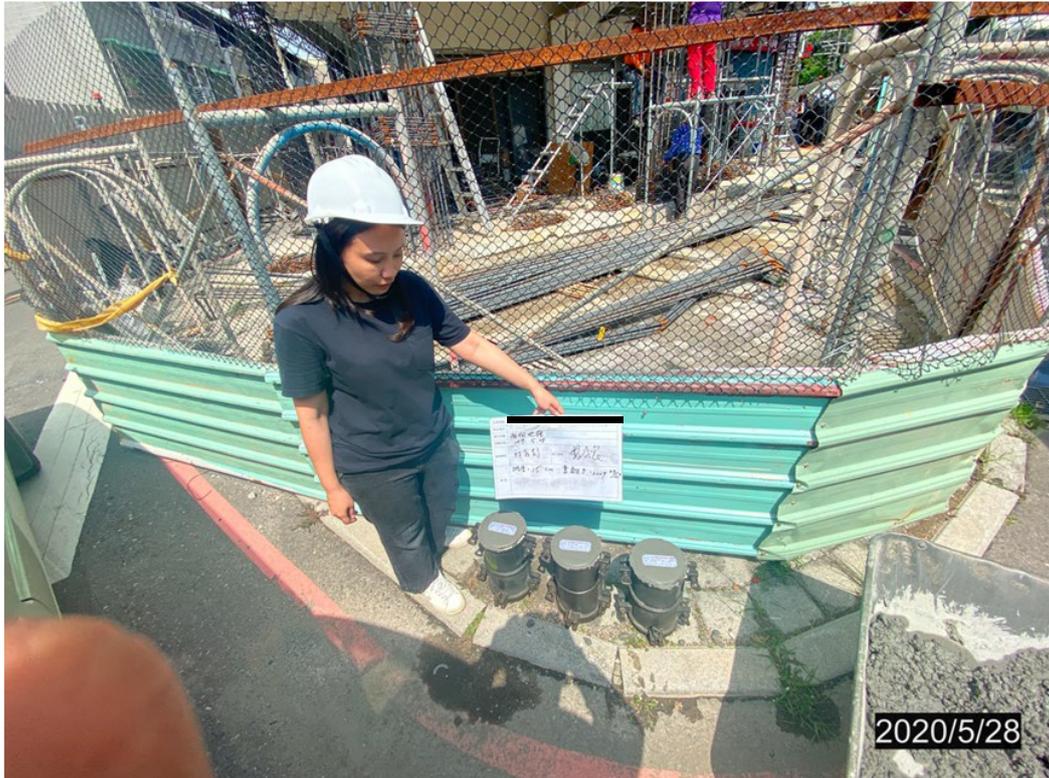
照片9- 106 案例五混凝土圓柱試體取樣

案例五由大匠工程顧問有限公司所負責設計及監造工作，本案例落實『公共工程施工品質管理作業要點』，監造單位建立符合法規、設計書圖及施工規範等 3 項要求的監造計畫，於施工前、中、後等各階段，依監造計畫對工程品質及施工進度進行全面性管理之工作，並留下監造報表等具體品質查核之記錄，以作為工程施工品質佐證資料及缺失改善之依據。於監造工作執行前提送監造計畫書，其內容說明監造範圍、監造組織、品質計畫查驗流程、施工查驗程序及標準等相關監造作業細節，作為後續監造做業執行之要點如圖 9- 50，並配合現場施工需求其停留點查驗相關材料如照片 9- 106、照片 9- 107。
