單棟大樓階段性補強技術手冊 (施工及監造篇)

計畫名稱：106 年度『單棟大樓階段性補強技術手冊及示範案例規劃設計
監造』委託技術服務案

委託單位：內政部營建署

執行單位：財團法人國家實驗研究院國家地震工程研究中心

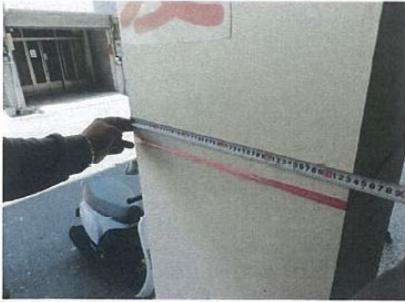
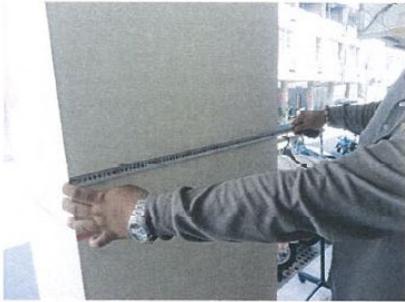
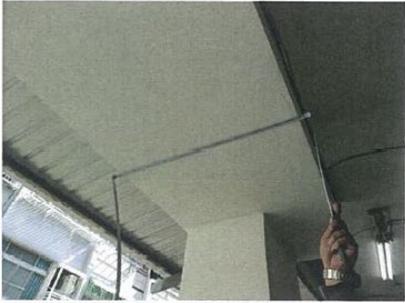
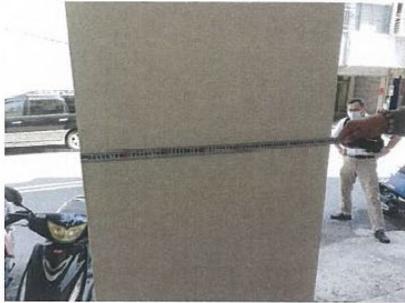
照片 9- 108 案例五驗收

北向 C1 柱尺寸量測	北向 C1 柱尺寸量測

北向梁尺寸量測	北向 C1 柱尺寸量測

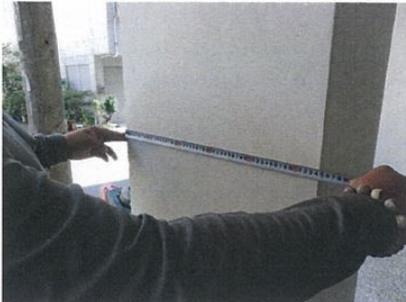
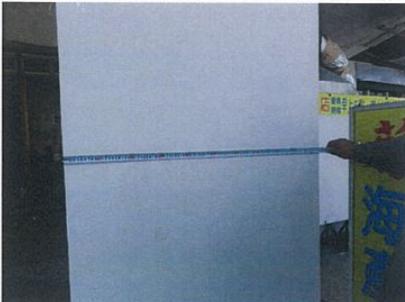
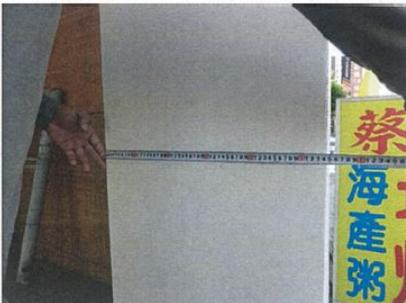
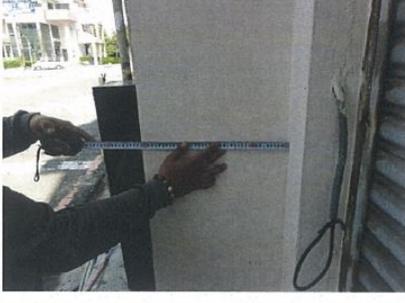
照片 9- 109 案例五驗收

北向 C1 柱尺寸量測	西向 C3 柱尺寸量測

西向 C3 柱尺寸量測	南向 C2 柱尺寸量測
