# 私有建築物耐震階段性補強作業技術講習會 暨觀摩活動(花蓮場) 補強施工注意事項

委託機關：內政部營建署

執行單位：財團法人國家實驗研究院國家地震工程研究中心

109.07.09

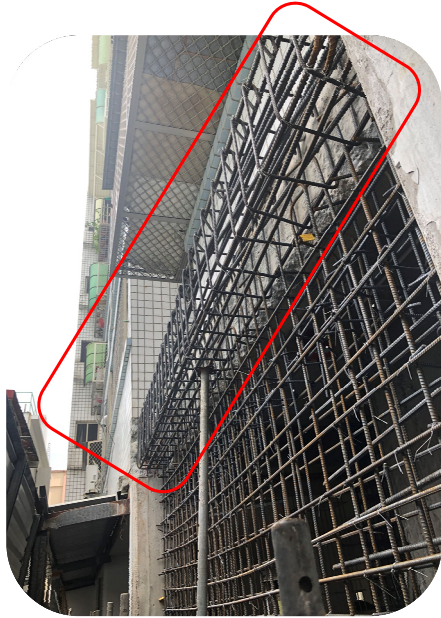
目的：為使剪力牆可有效抵抗地震力，剪力牆需有**四面圍束之系統**，故增設RC梁以改善整體結構系統，使地震力可有效傳遞。

組立鋼筋

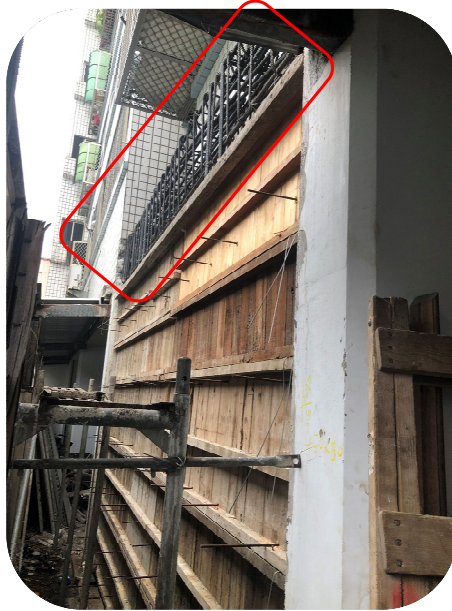
組立模板

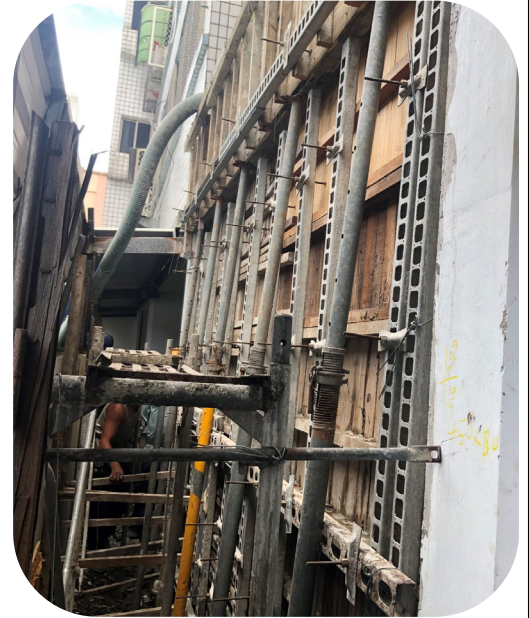
灌漿

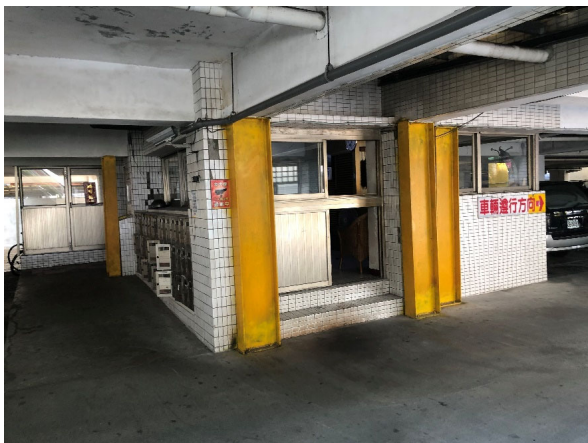
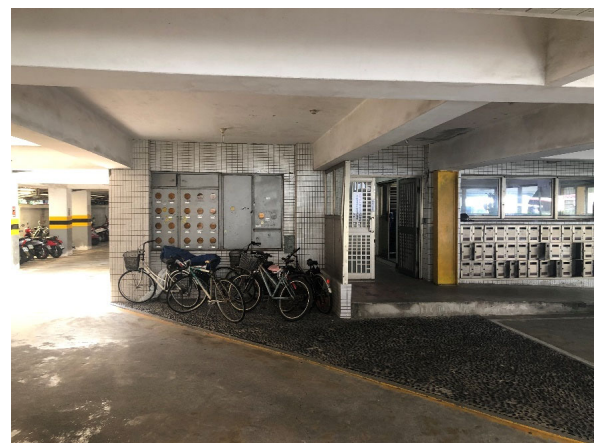
1. 既有柱因剪力強度不足而震損；修復補強方式乃參考擴柱補強工法，**增加箍筋量及混凝土面積**。(不另做基礎)
2. 原設計之剪力牆位置位於警衛室後方兩側，因**搬遷現場電表將衍生額外費用**，因此進行**第一次變更設計(僅變更補強位置，尺寸及配筋不變)**，以降低衍生之施工成本。
3. 施工時發現，擬增設剪力牆之邊界柱**縱向鋼筋排列過於緊密(搭接段)**，造成**無法順利進行鑽孔及植筋作業**，現進行**第二次變更設計**。

施工前

施工中

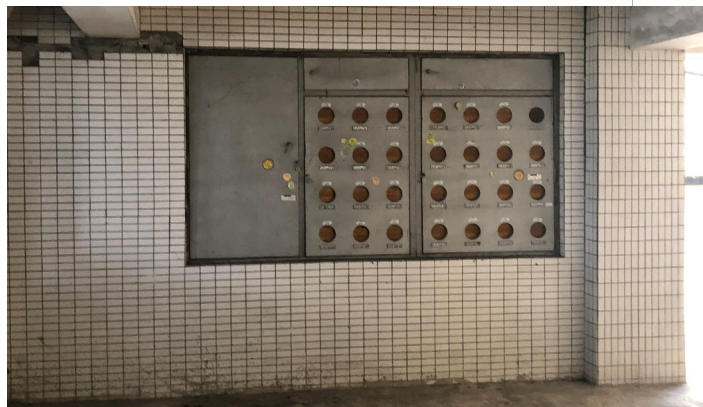
大量電錶

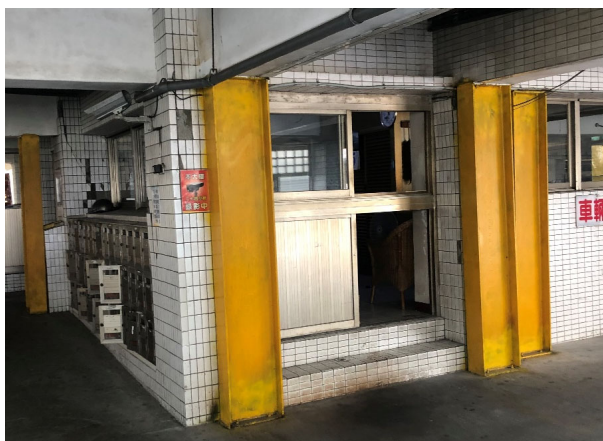
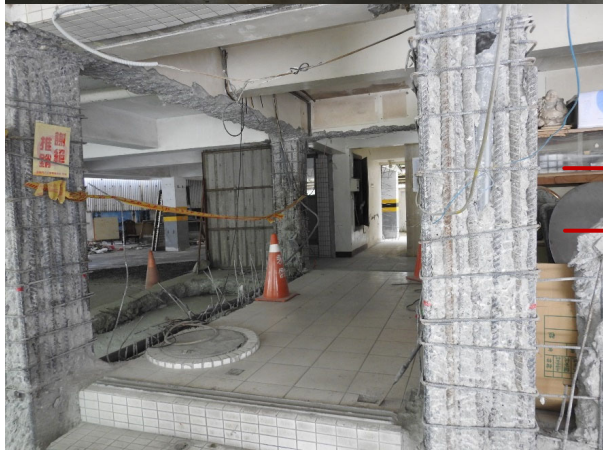
施工前

施工中

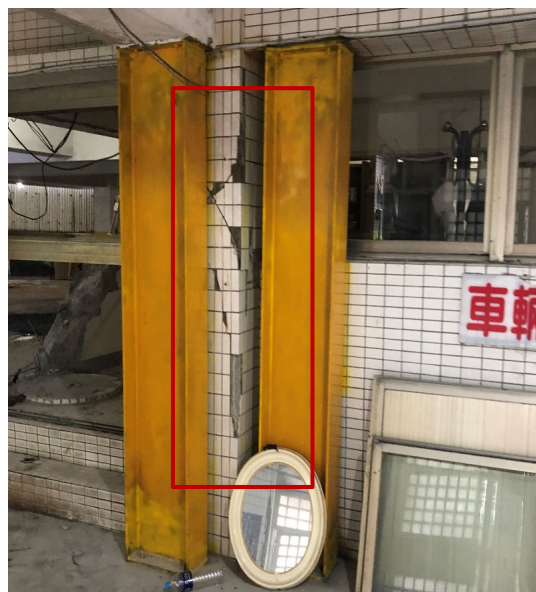
25~30cm

剪力破壞

震損混凝土、表面裝飾層、劣質  
混凝土打除至堅實之混凝土面

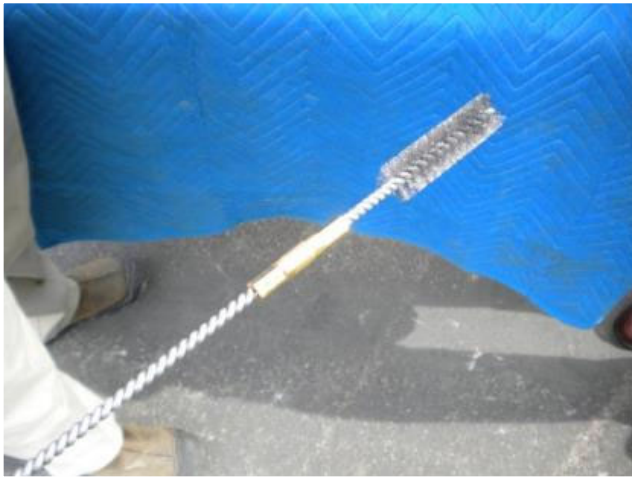
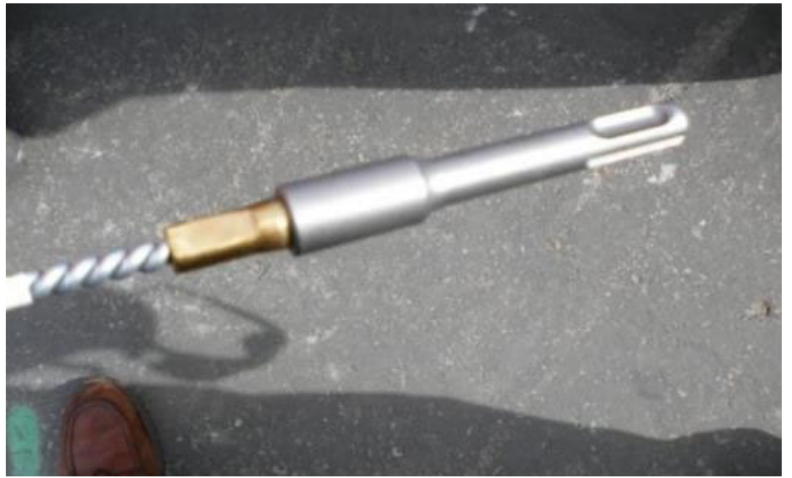
# 清孔工具

7. 若黏結式錨栓安裝在鋼筋混凝土構件時，**不可以整根鋼筋都位於混凝土保護層**。
8. **鑽孔過程若遇鋼筋**，不可破壞或鑽斷，若在未鑽到設計埋置深度就遇到鋼筋，則此鑽孔應予以廢棄，另行鑽孔，**廢孔應以無收縮水泥砂漿填實**。
9. 鑽孔完畢後應原廠安裝指示書 (Manufacturer's Printed Installation Instructions, **MPII**)徹底以**高壓空氣及毛刷清除孔內灰屑**，清除過程中應注意避免造成空氣汙染。
10. 將黏結式錨栓藥劑裝入原廠指定之注射器，以裝有混合器之注射頭深入孔底緩緩**將黏結式錨栓藥劑打入孔內**，邊打邊退，直到藥劑量足夠為止。
11. **將鋼筋慢慢旋入孔內至底部**，且可目視藥劑外溢，不可將鋼筋直接插入，以避免鋼筋與孔壁間殘留空隙。
12. 黏結式錨栓施作後之硬化過程中，**應避免碰觸且不得矯正鋼筋**，待硬化完成後，始可進行負載或後續之施工。
13. 施工完成後，須會同監造單位進行現場**拉拔試驗**，並提送完整紀錄供核備。

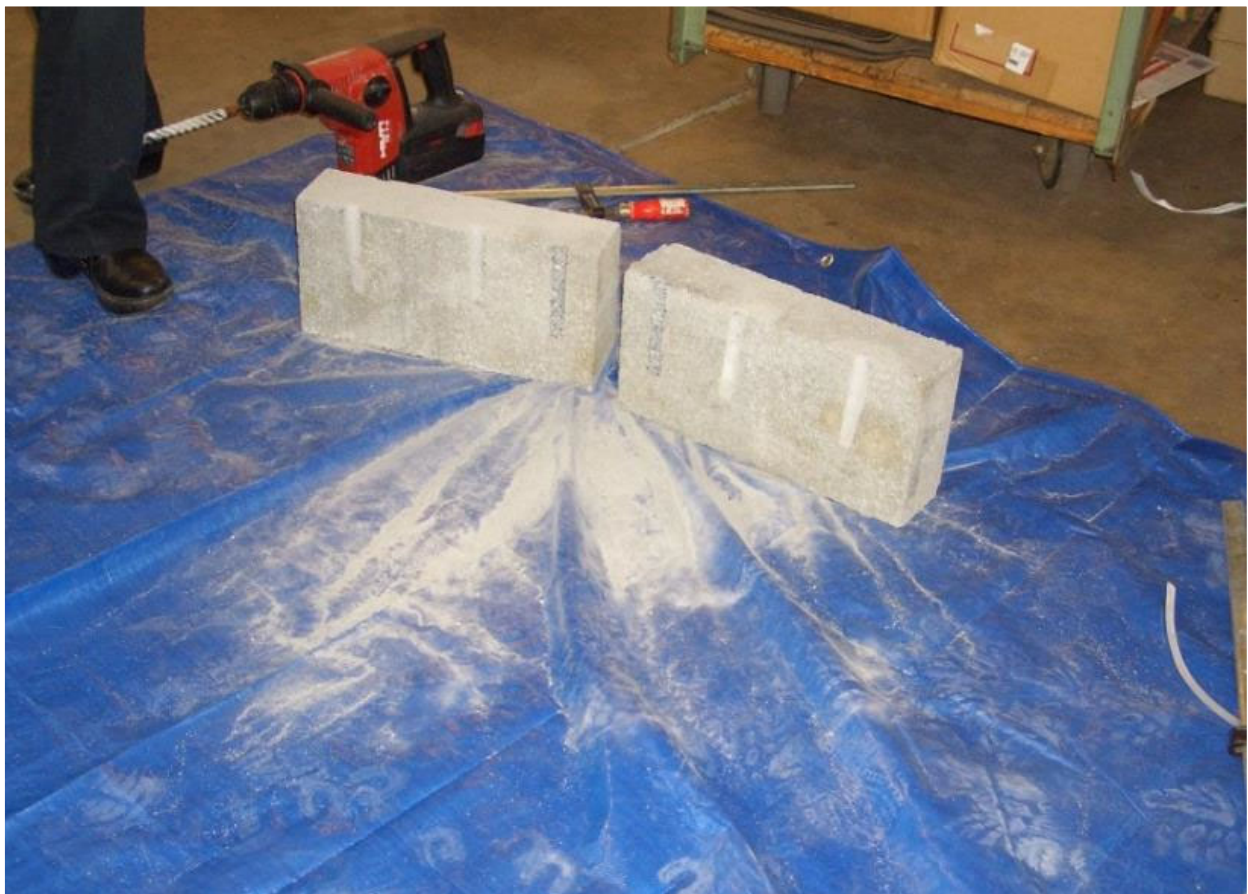
# 清孔之重要性

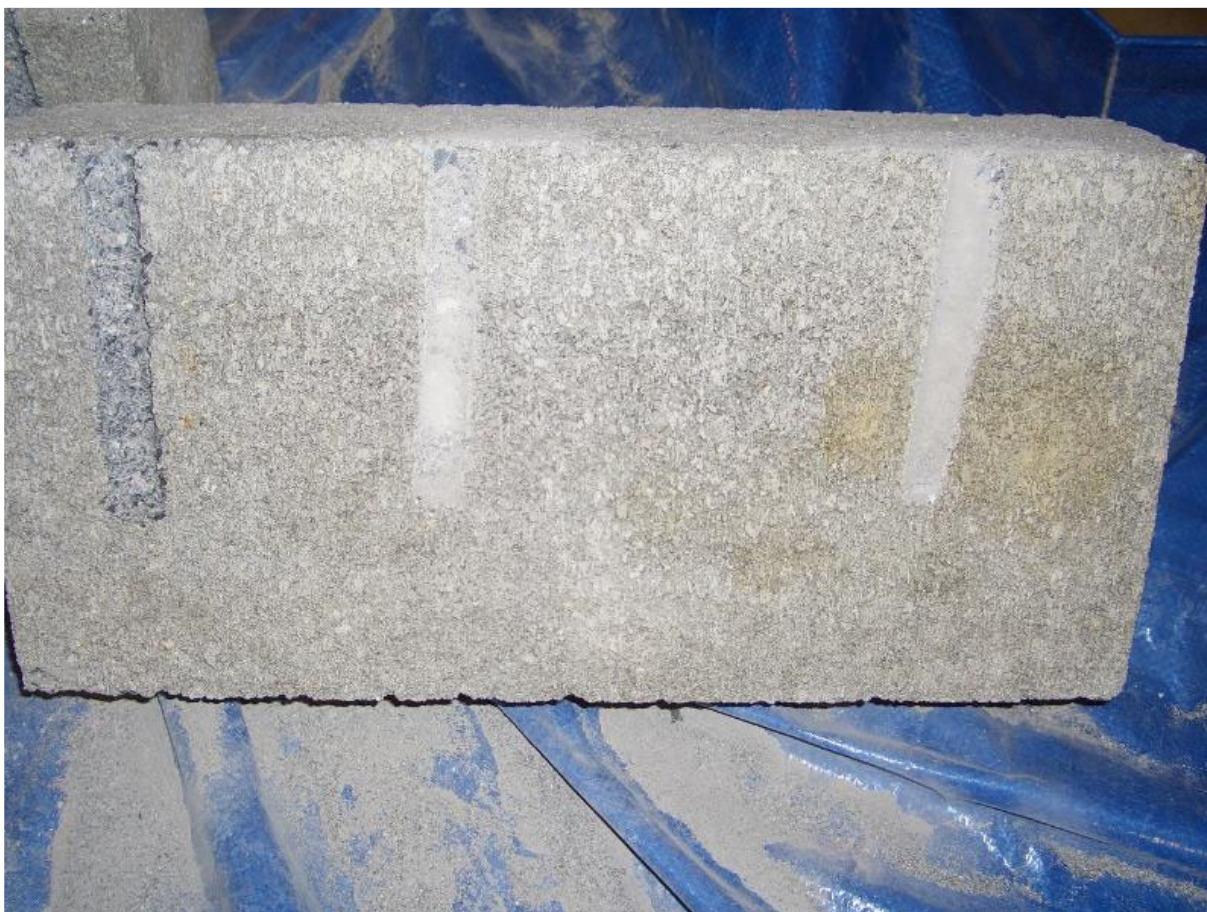
# 清孔之重要性

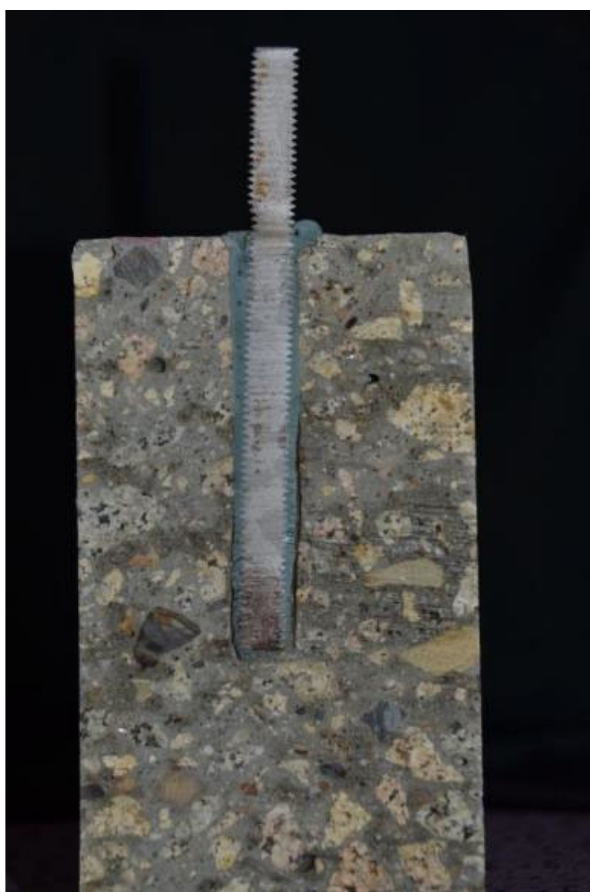
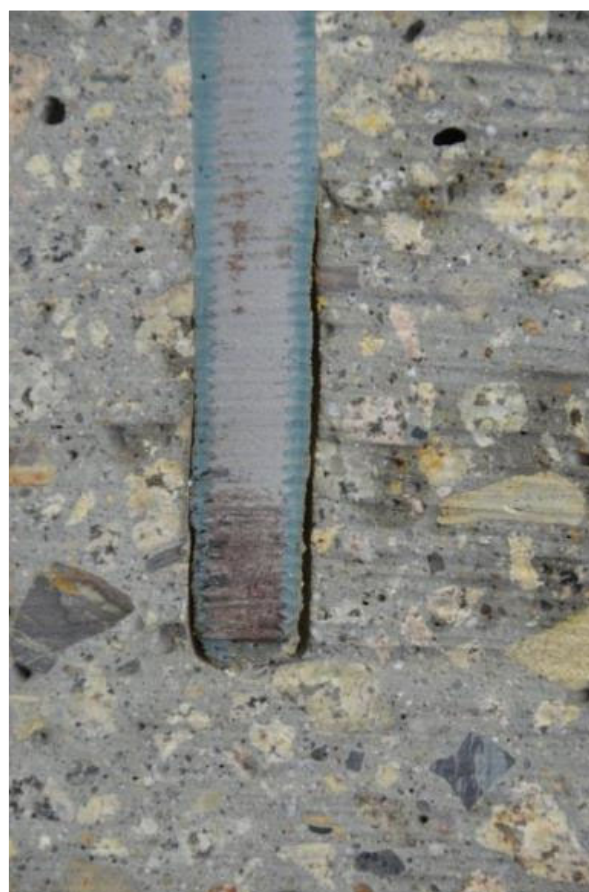
# 清孔之重要性

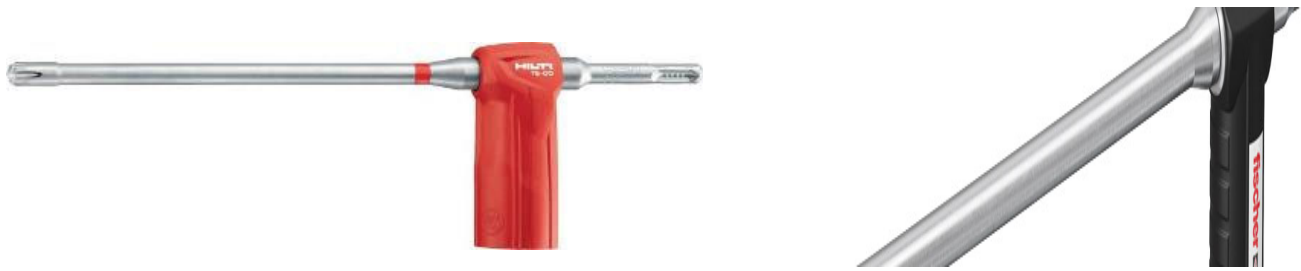
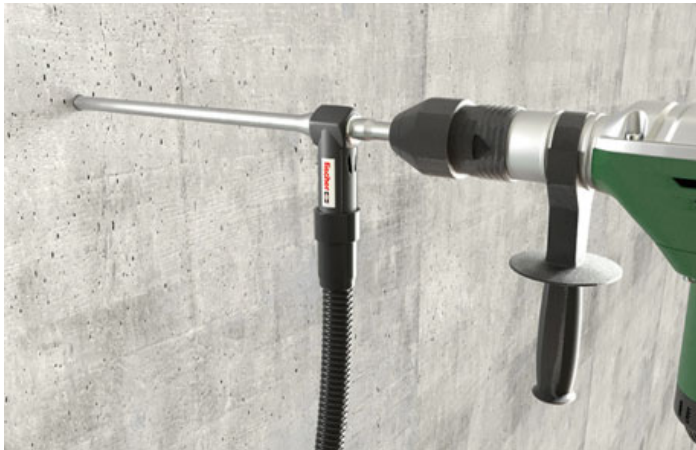
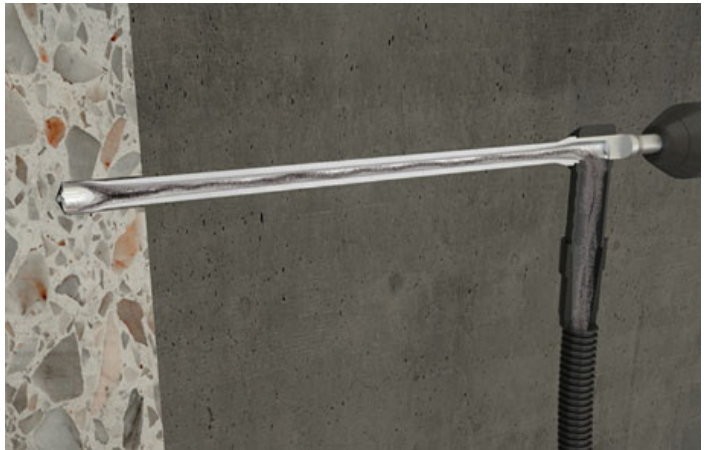
## 免清孔之空心鑽頭

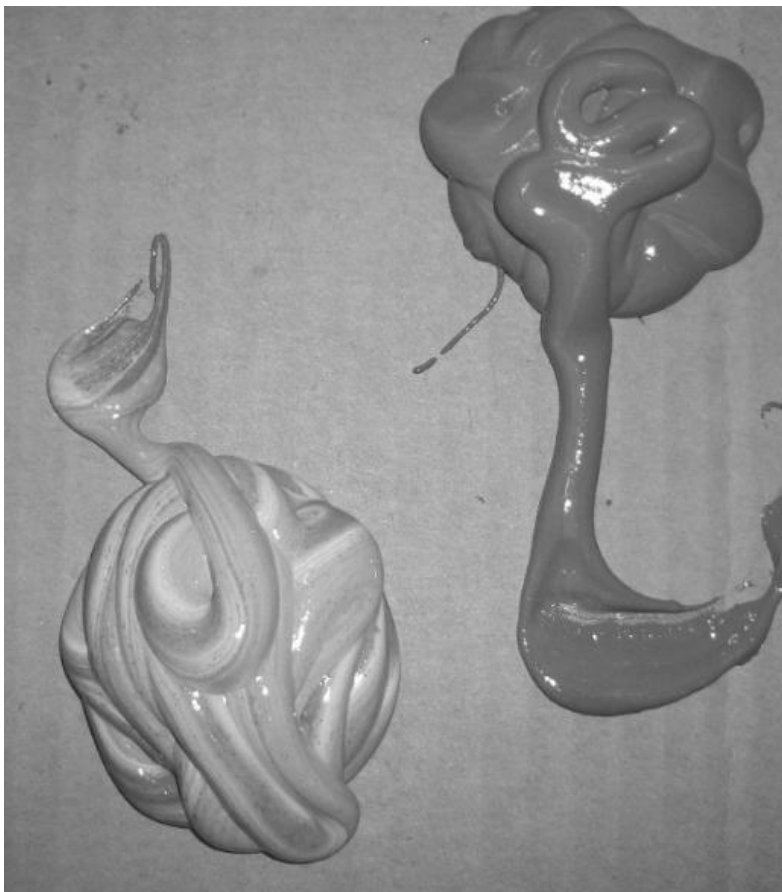
## 先擠出混合不良之植筋膠

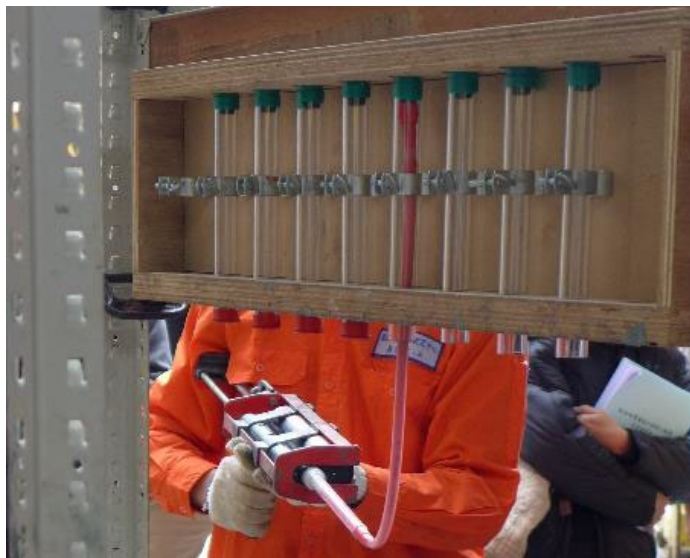
## 向上植筋(活塞式)

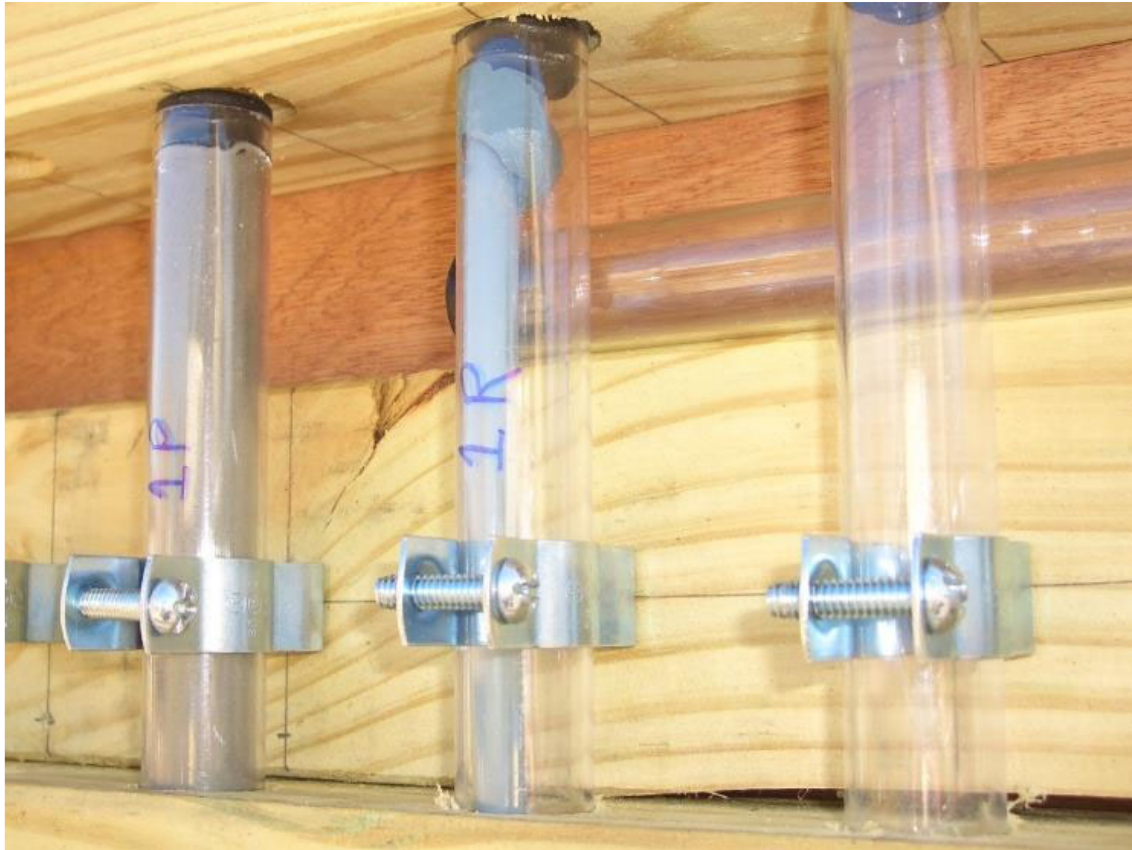
## 向上植筋(固定蓋式)

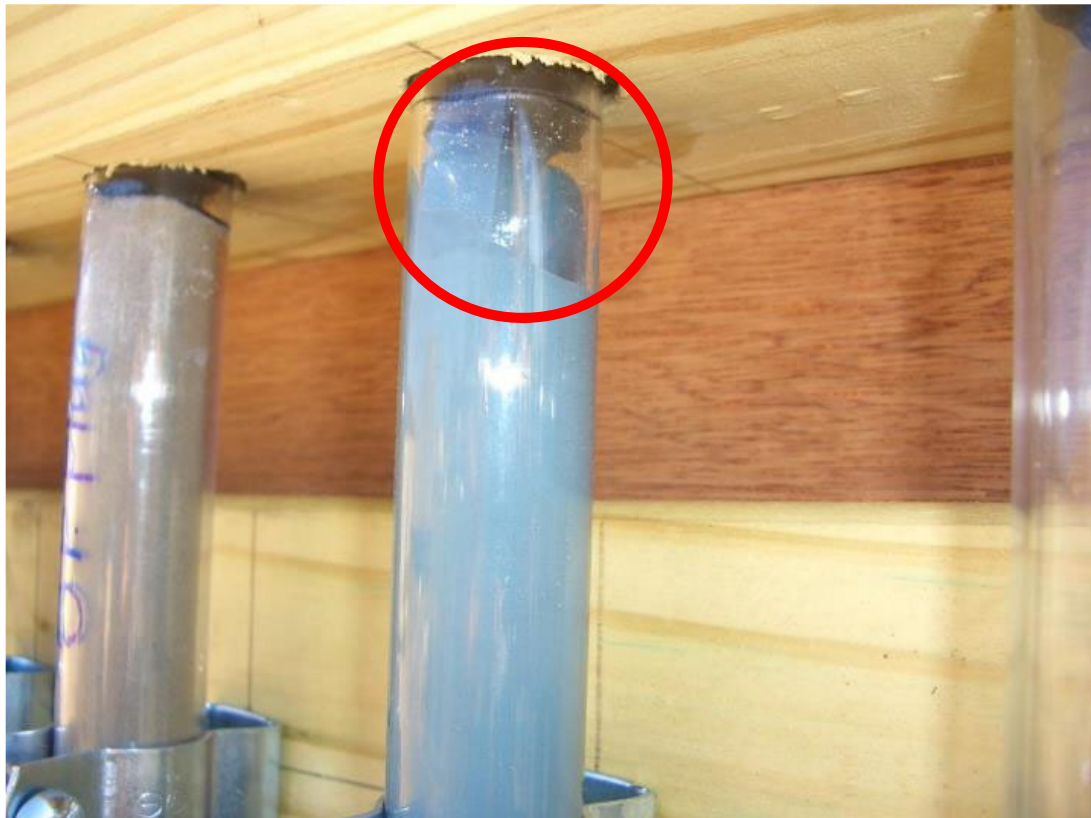
## 向上植筋(固定蓋式)

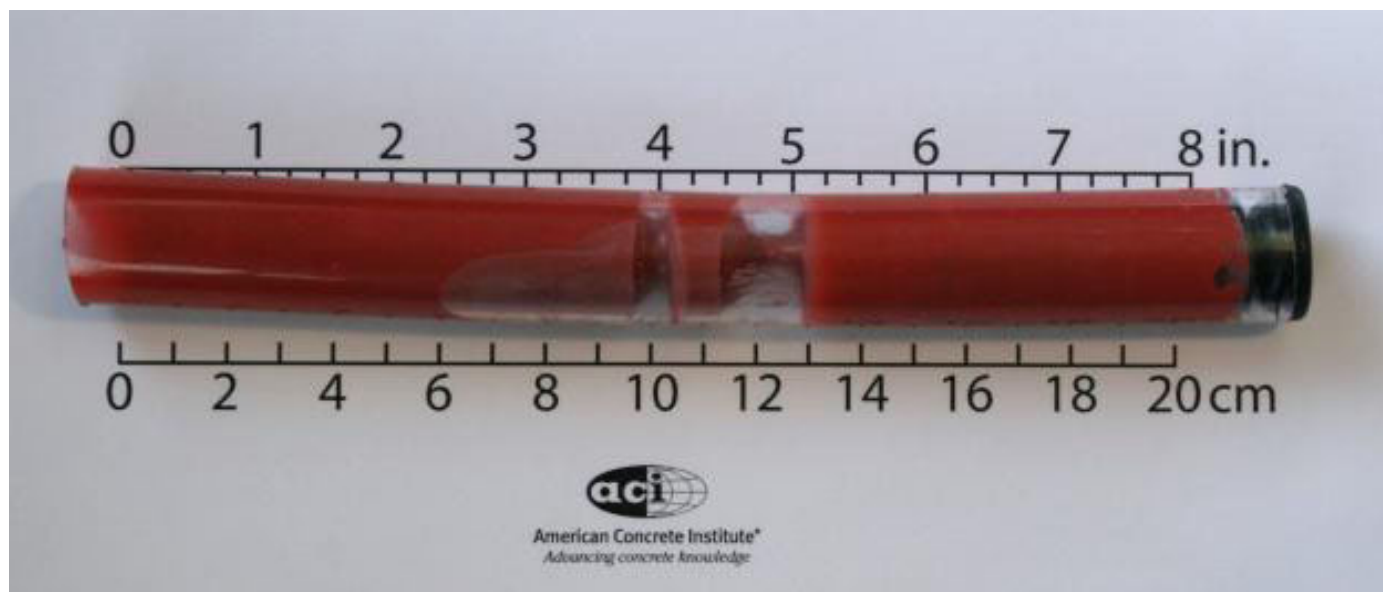
# 常見問題-植筋膠中空

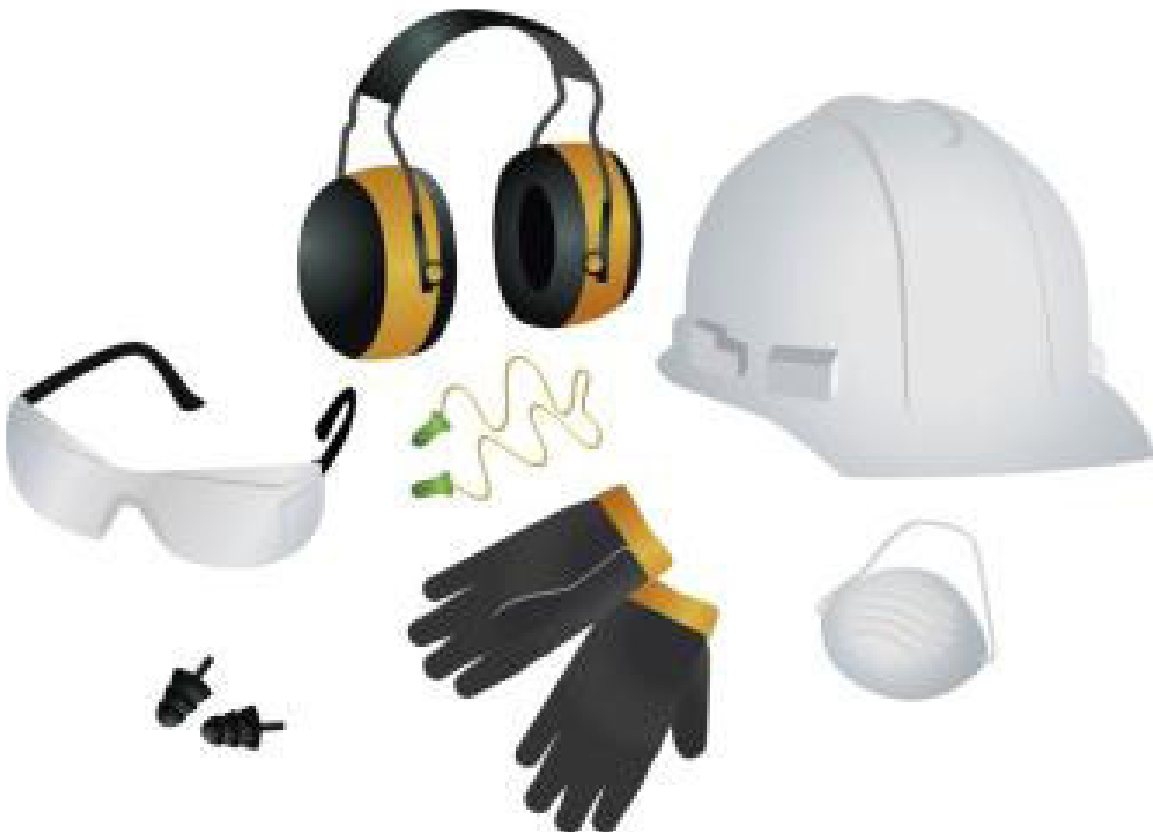
## 安全防護裝置

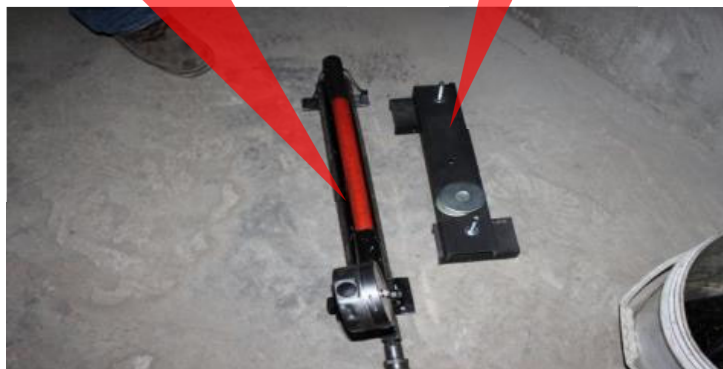
# 施工前拉拔試驗-採用符合ASTM E488之裝置

千斤頂 壓力計

支架

- 由通過TAF或經監造單位認可之試驗單位
- 試驗方法
  - ASTM E488 Standard Test Methods for Strength of Anchors in Concrete Elements
  - 中國國家標準CNS13975 A3370帷幕牆混凝土錨件強度試驗法
- **施工前拉拔試驗：**  
依設計之埋深安裝黏結式錨栓，以**1.25fy** 為拉拔力，各號數在工地試作**3支**。
- **施工後安裝品質試驗：**  
測試拉力為**1.0fy**，**每樓層各種尺寸每100支抽驗1支**，且**不得少於3支**。若為補強工程，因黏結式錨栓之品質對補強成果之影響極大，建議每一補強構件至少要抽驗1支。測試過程中若出現失敗樣本，則同一批樣本改以25%比例進行安全測試，若全部合格，則該批黏結式錨栓視為合格，原有之失敗黏結式錨栓由承包商無償補做；若25%之樣本中有任一支不合格，則該批黏結式錨栓全部測試，若出現有任何不合格，黏結式錨栓視同失效，後續依監造單位指示辦理補救措施。

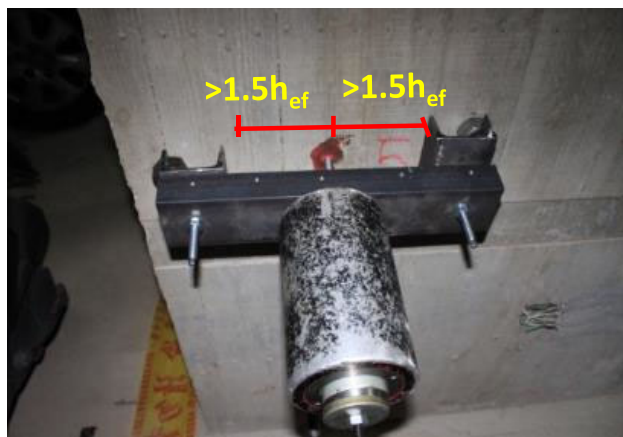
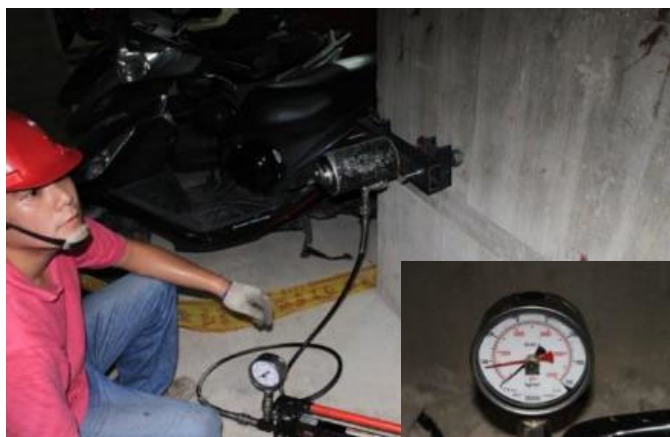
## 施工前拉拔試驗

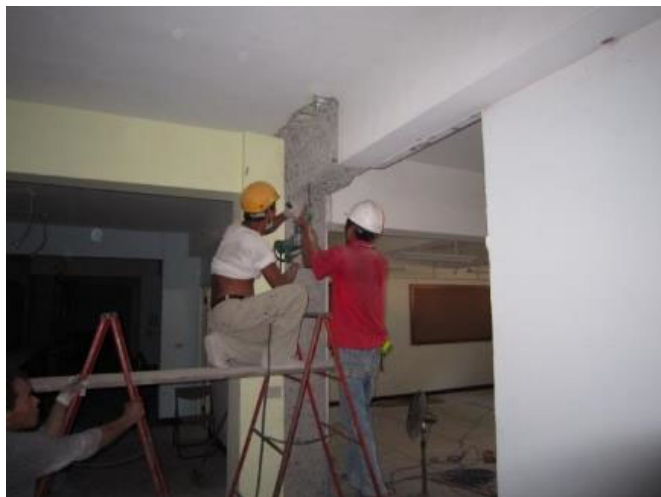
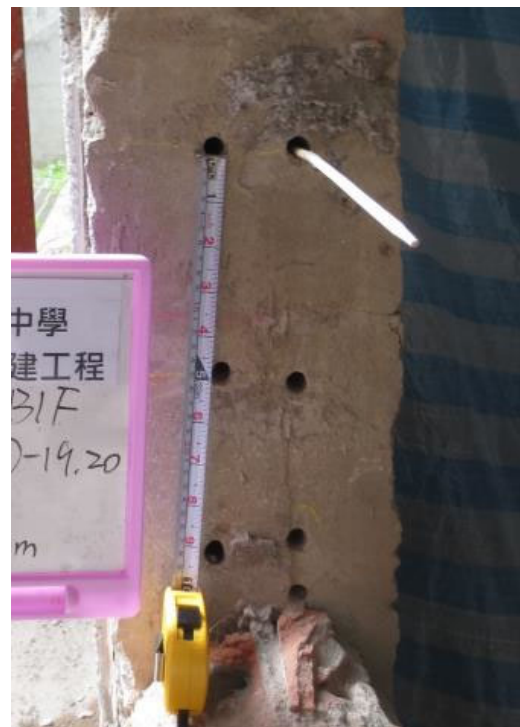
## 施工抽查 - 植筋鑽孔深度

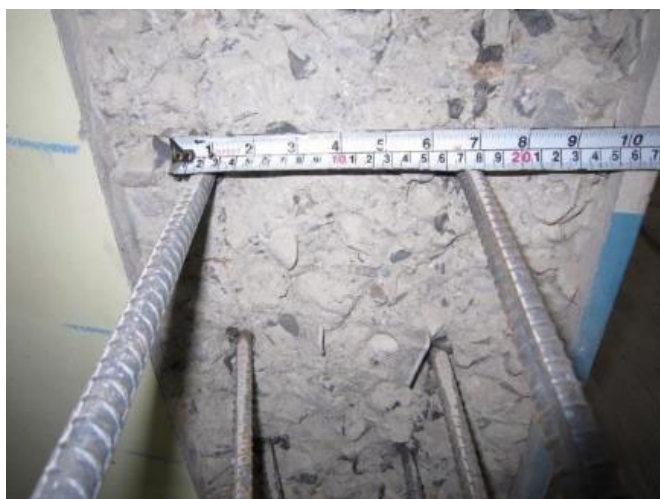
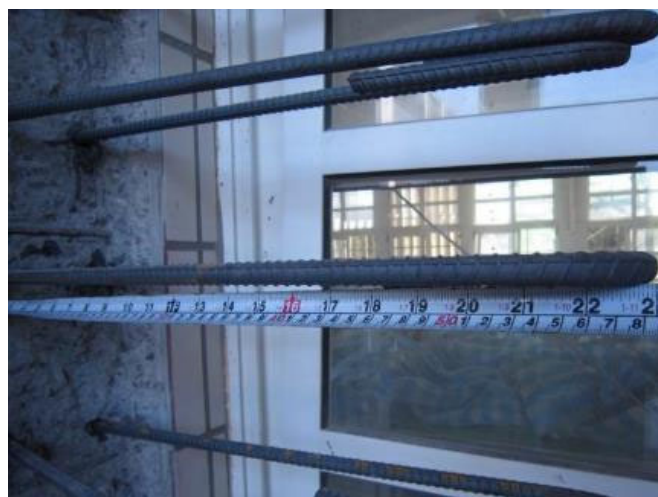
## 施工抽查 - 植筋位置與長度

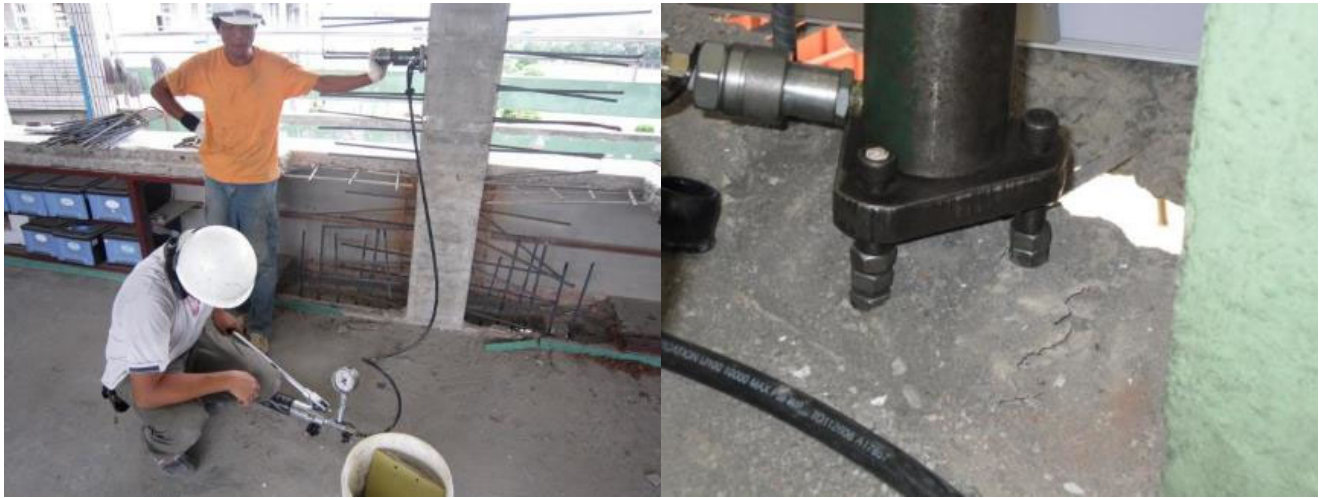
# 施工抽查 - 施工後植筋拉拔

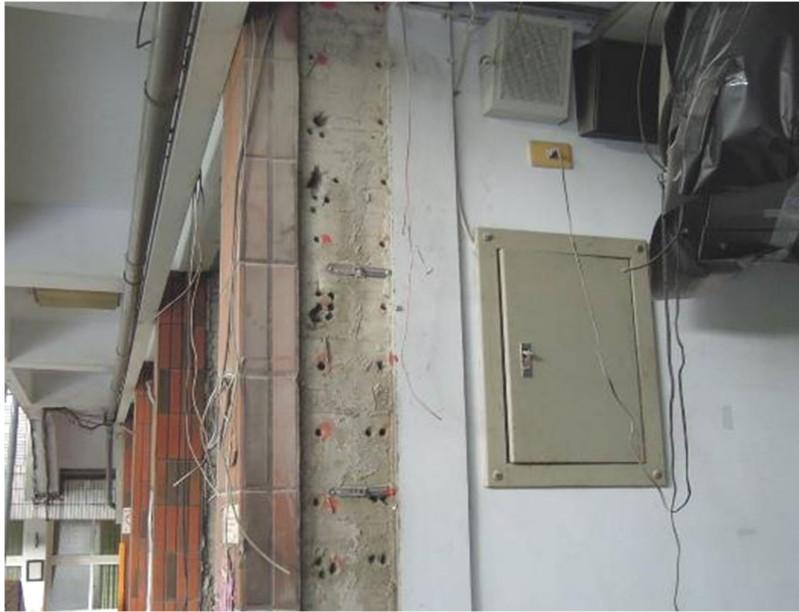
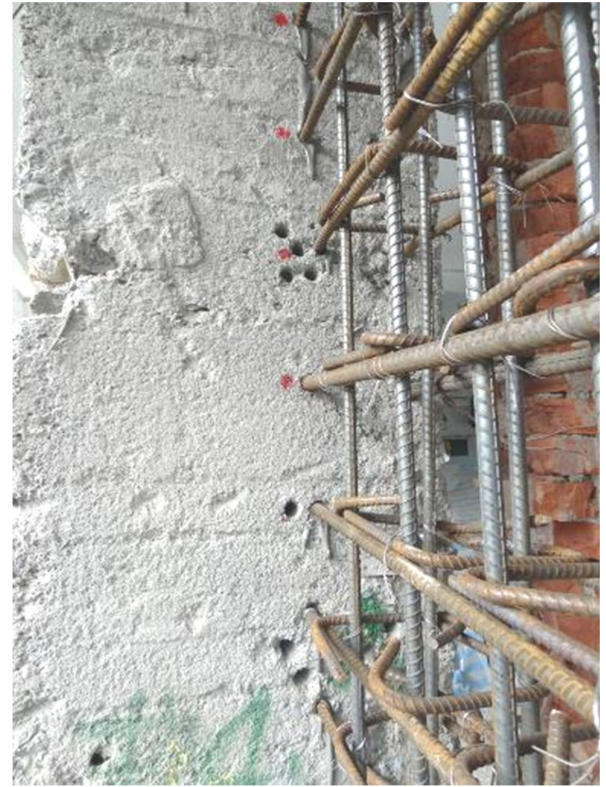
# 植筋前未作現有鋼筋位置確認造成鑽孔錯誤

1. 檢查黏結式錨栓藥劑之廠牌、型號、適用之植筋方向、適用之氣溫與濕度等，是否符合本工程之要求。
2. 檢查黏結式錨栓藥劑是否在**有效期限**內。
3. 黏結式錨栓之施工需要由合格之**專業技術人員**施做。
4. 鑽孔位置：須**按照設計圖指定之位置**施做。
5. 為**避免鑽到原有鋼筋**，黏結式錨栓鑽孔前應使用鋼筋探測器或可行之方法確認原結構之鋼筋位置，並繪製預定鑽孔位置於原混凝土表面，經由與工程司會勘核可後方可施工。
6. **鑽孔深度**：依照設計圖指定之深度施做，由於各廠牌間黏結式錨栓藥劑成分不同且既有結構物之混凝土強度亦有差異，承包商施工前應會同監造單位須進行施工前拉拔試驗，並提出書面文件及試驗相片以供確認。

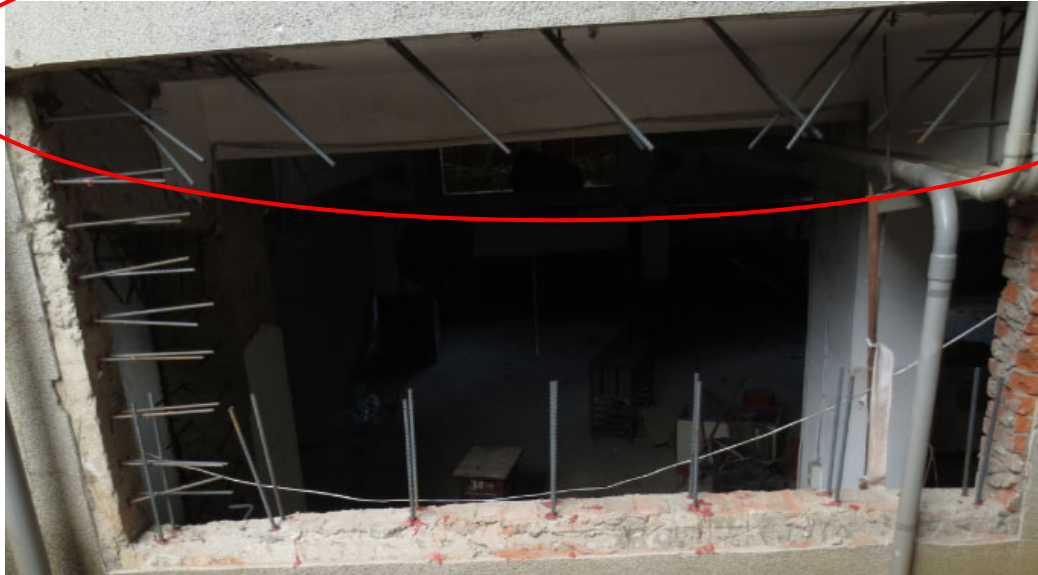
# 錯誤植入-非垂直方向

- 向上植筋常見之錯誤，為安裝者為避免鋼筋掉落，而採非垂直方向植筋，正確方式應採垂直植筋，並配合輔助工作筋固定。

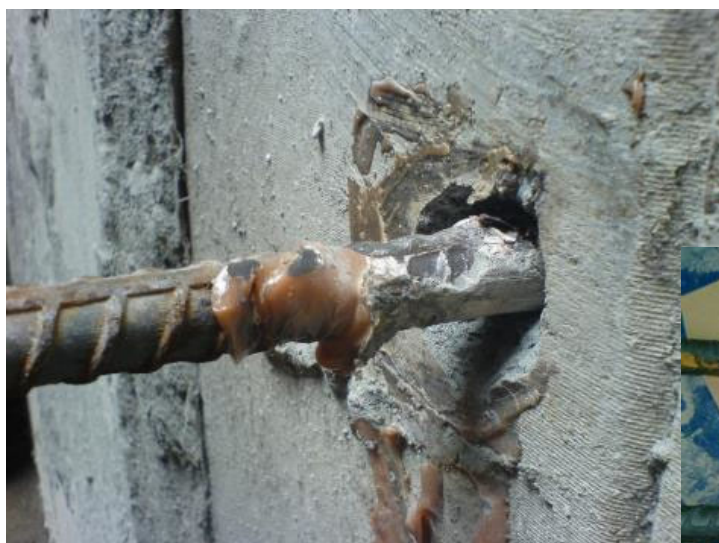
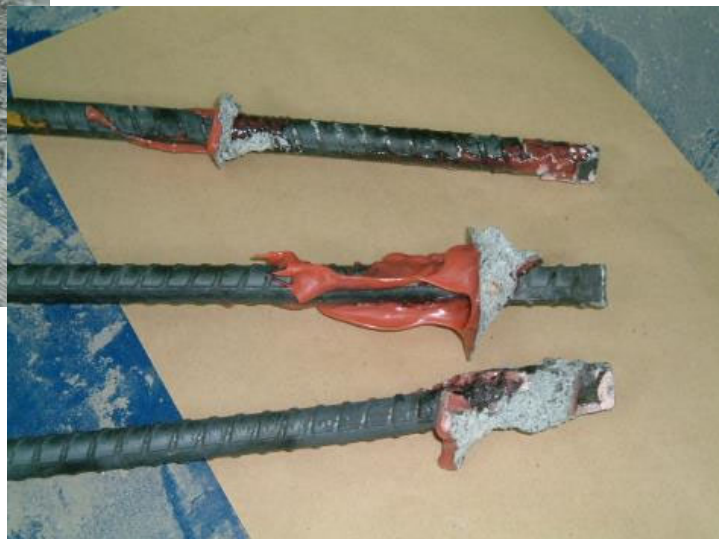
## 無合格植筋技術人員認證機制 - 植筋技術人員良莠不齊

- 施工人員為節省成本，以不正當方式進行植筋施工。
