私有建築物耐震弱層補強 現場觀摩說明會 (屏東場)

403花蓮地震震損建物修復與補強

屏東個案暨工法介紹及施工概要

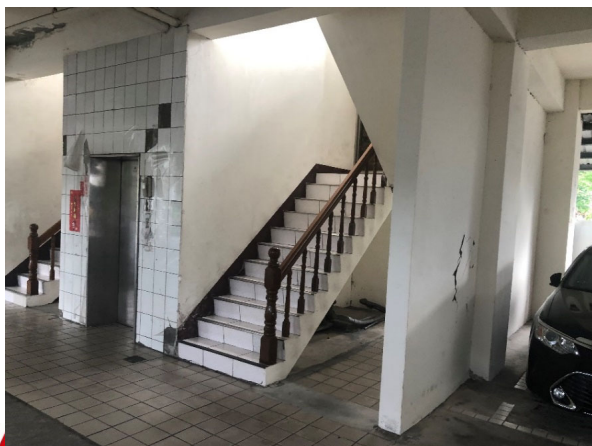
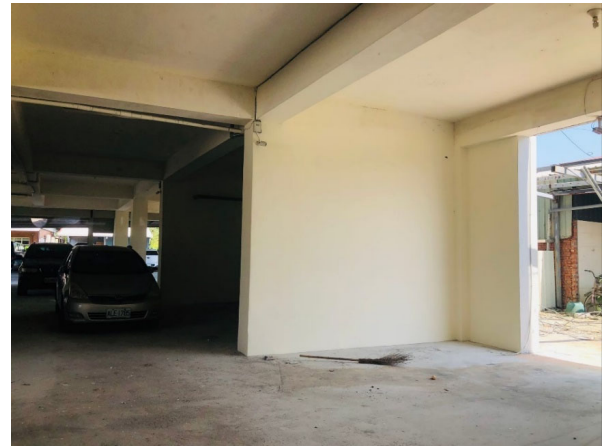
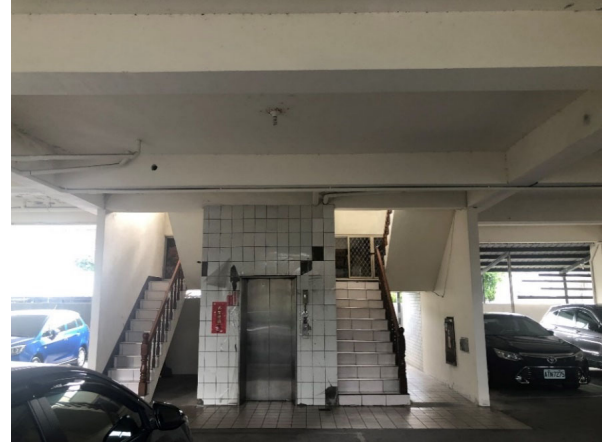
示範案例A00300

補強前

補強後

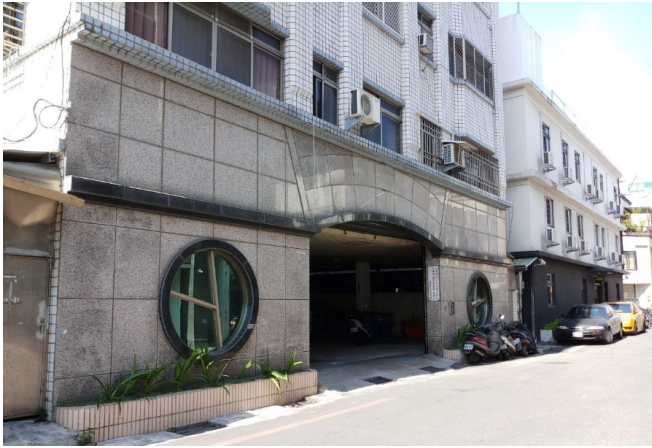
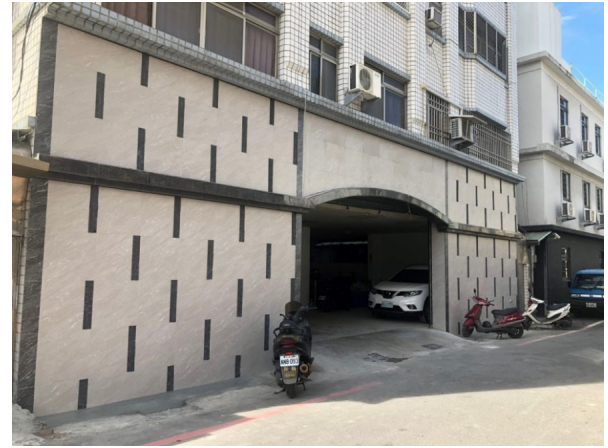
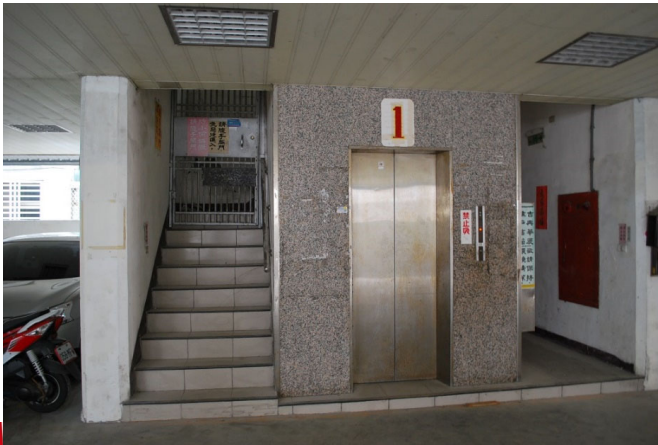
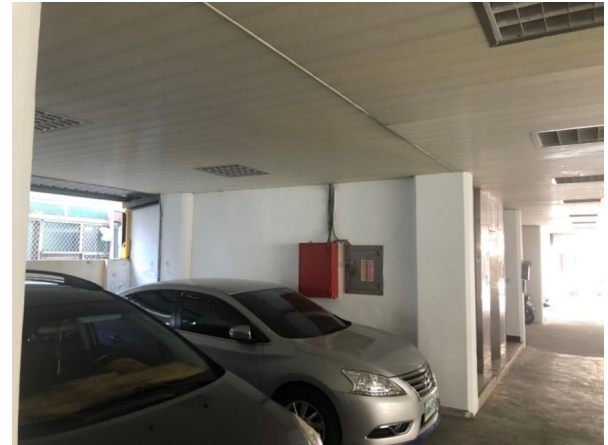
示範案例A00100

補強前

補強後

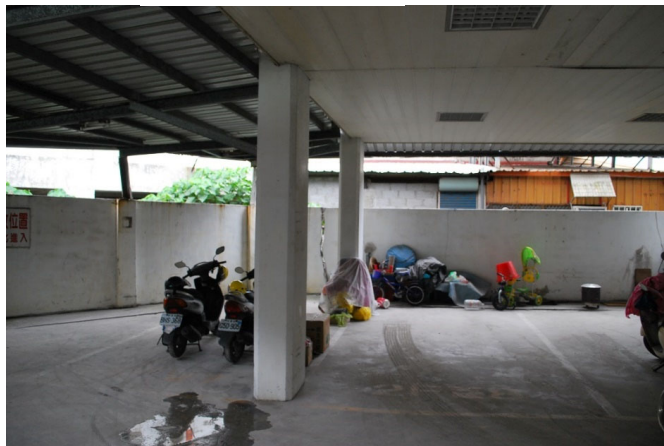
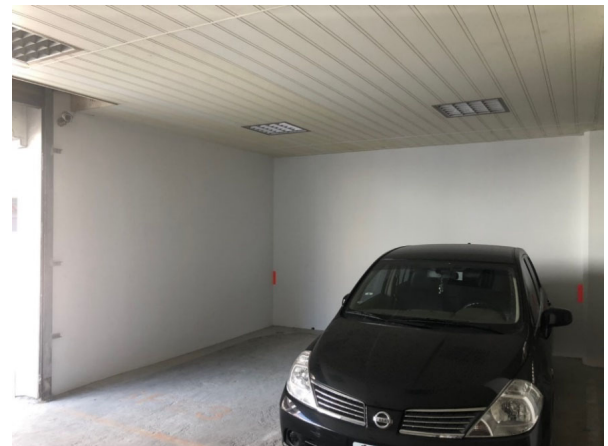
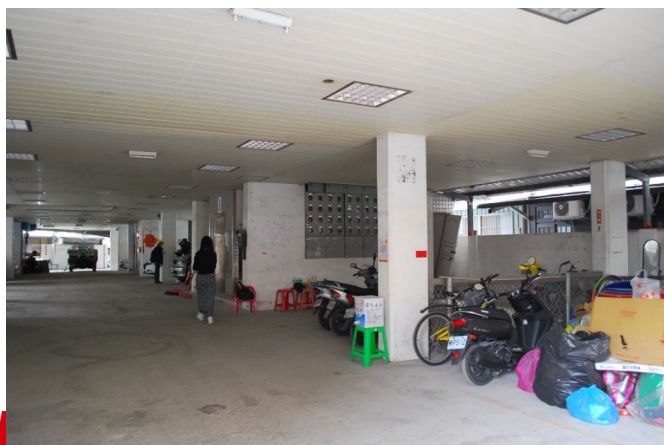
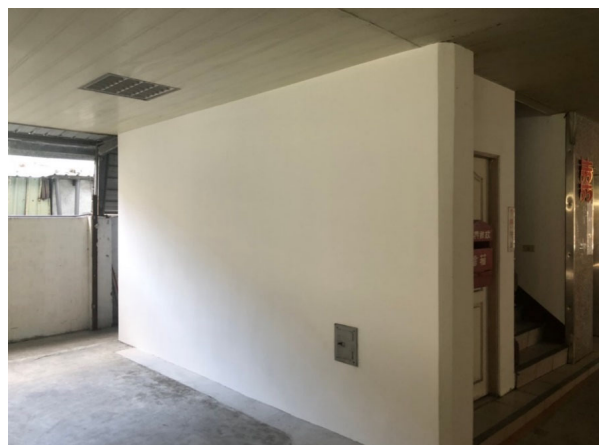
示範案例A00100

補強前

補強後

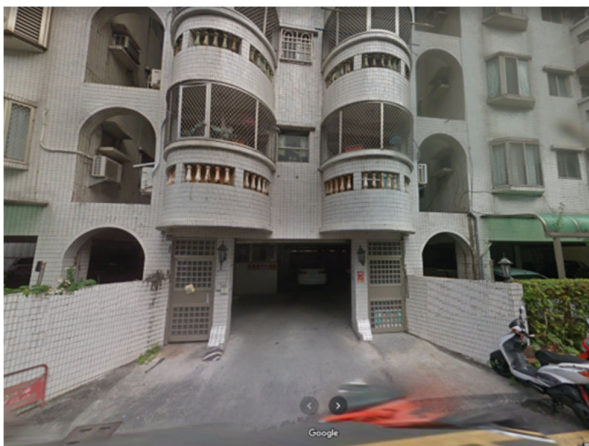
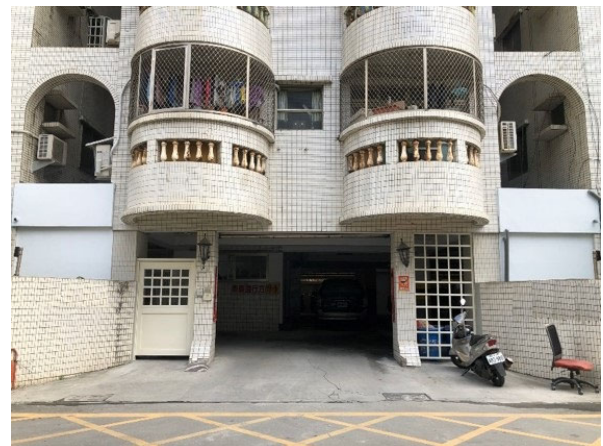
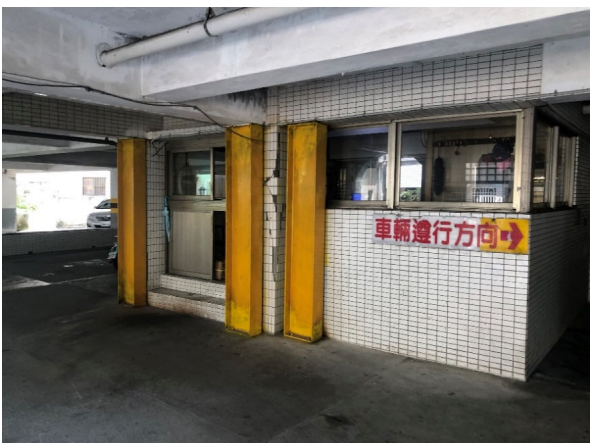
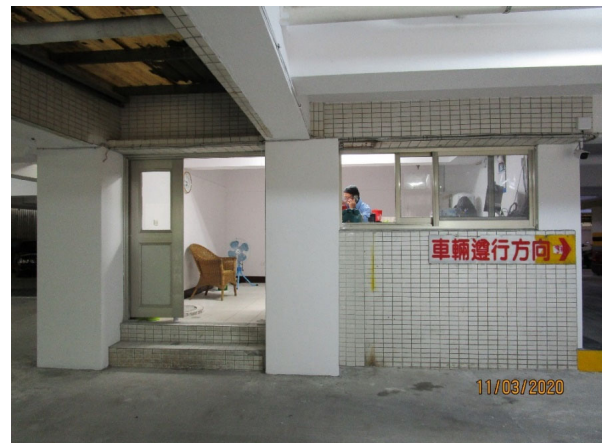
示範案例A00200

補強前

補強後

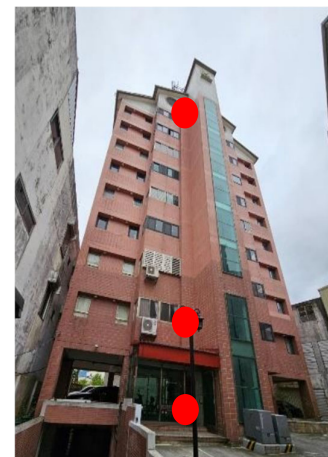
0422 餘震 監測數據比較

已補強建物	未補強建物
測站	-A01900-台東縣成功鎮	-A04900-花蓮縣玉里鎮
地震震度	3級	3級
結構物損傷程度	安全	安全
地表最大加速度峰值	14.9 gal	11.7 gal
2F/1F 最大層間位移比	0.006%	0.105%
RF/2F 最大層間位移比	0.003%	0.012%

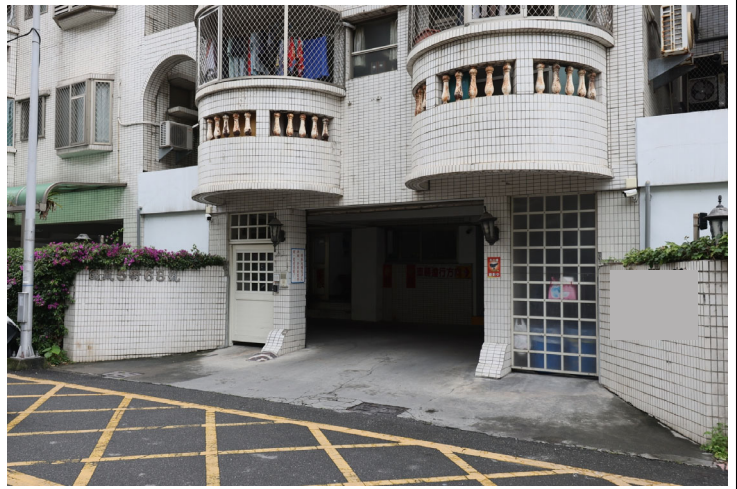
補強前

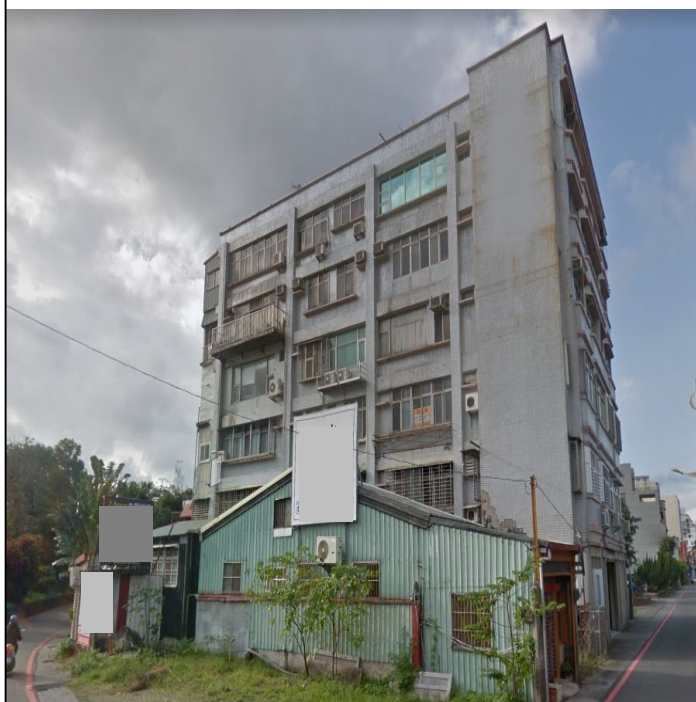
建築物現況概述(花蓮縣，外加RC翼牆)

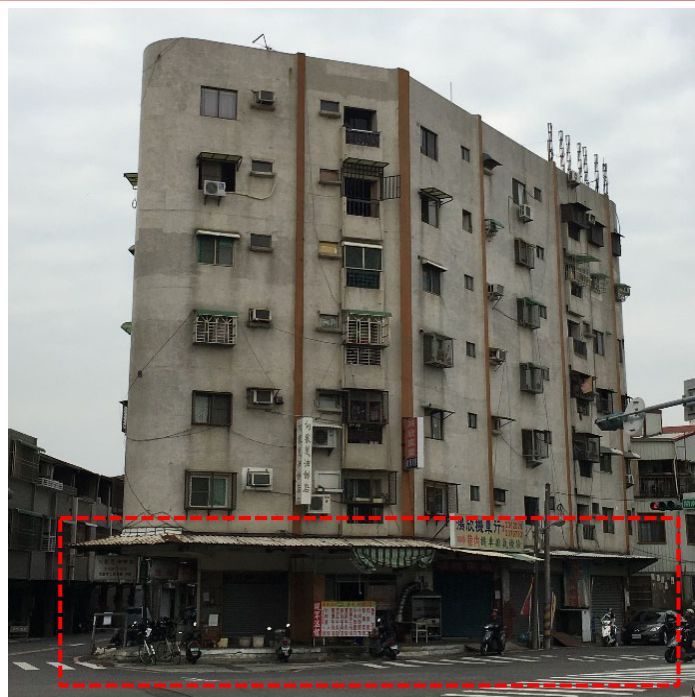
案例五 建築物現況概述(外加構架)

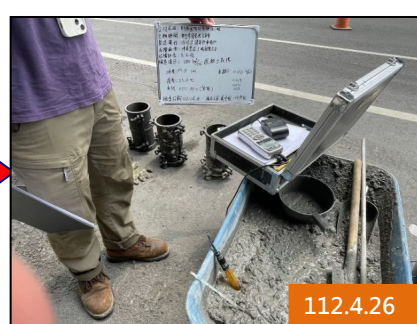
混凝土測量坍度

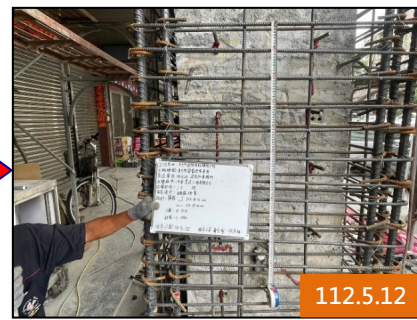
鋼筋查驗

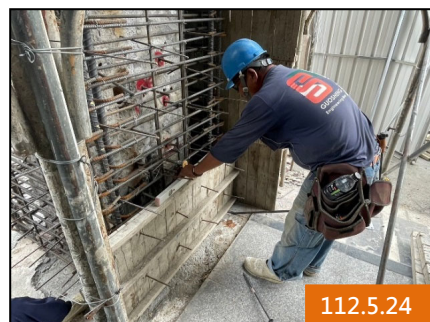
模板組立

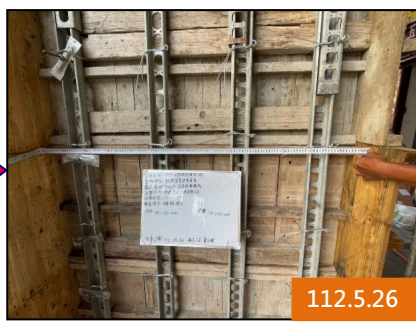
模板查驗

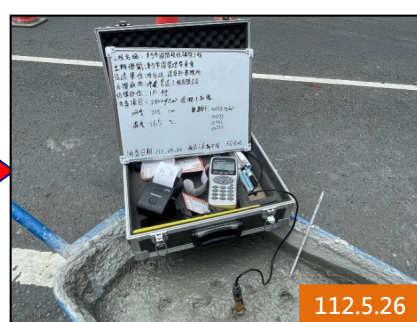
混凝土測量溫度及氯離子

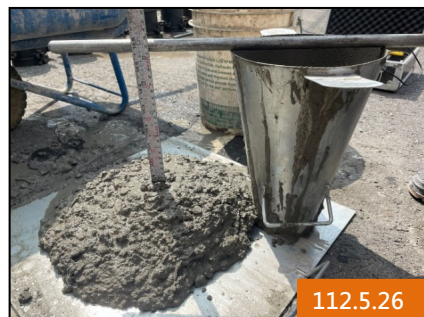
混凝土測量坍度

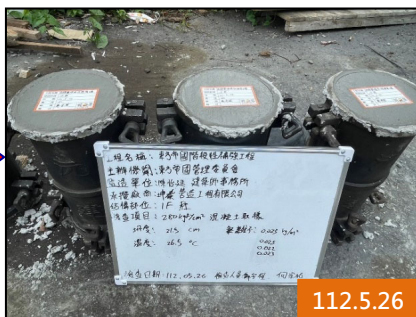
製作混凝土試體

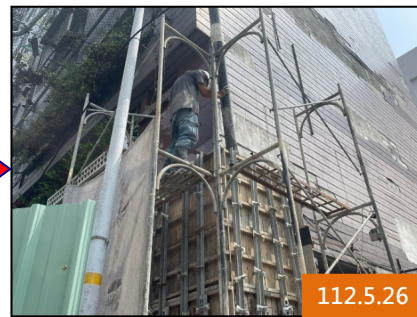
混凝土澆置

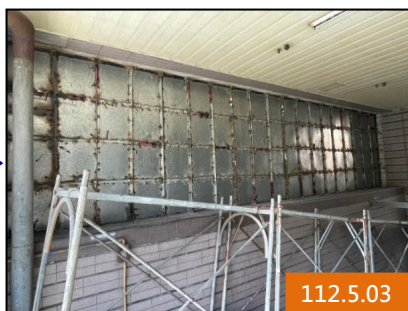
鄰房免拆模板

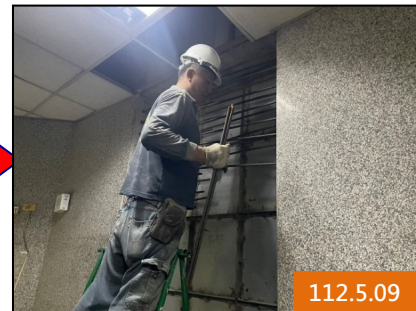
植筋

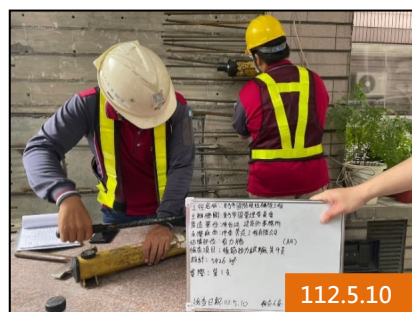
植筋拉拔試驗

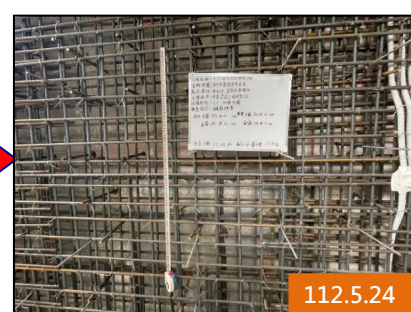
鋼筋查驗

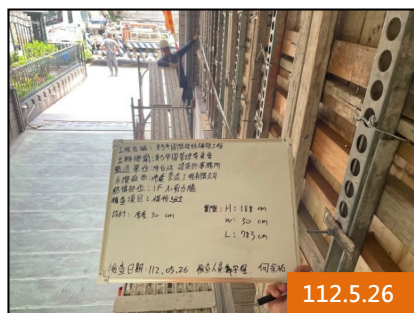
模板查驗

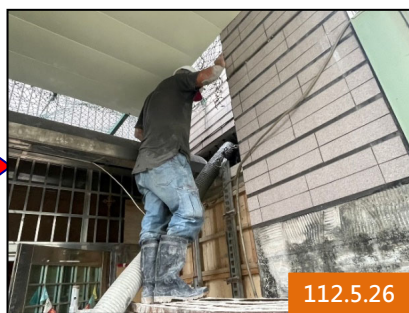
混凝土澆置

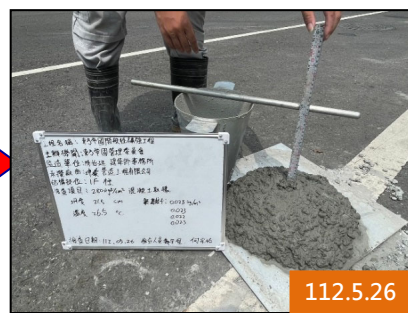
混凝土坍度

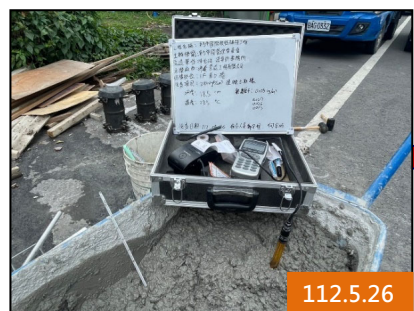
混凝土氯離子及溫度

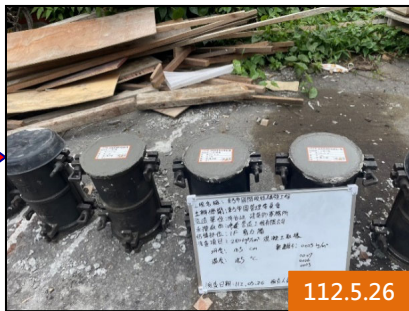
混凝土試體製作

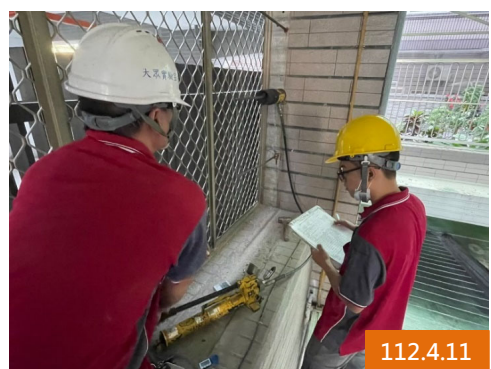
會同監造單位材料試驗
(植筋拉拔)

材料試驗報告
